# 宝武重工有限公司钢结构工程分公司

## “7·11”一般起重伤害事故调查报告

2021年7月11日15:30左右，马鞍山市善建建筑安装有限公司的一名铆工，在宝武重工有限公司钢结构工程分公司钢结构制作分厂东区厂房内，进行钢烟囱进气口风口板拼装作业时，被吊装的钢板坠落打击致其死亡。

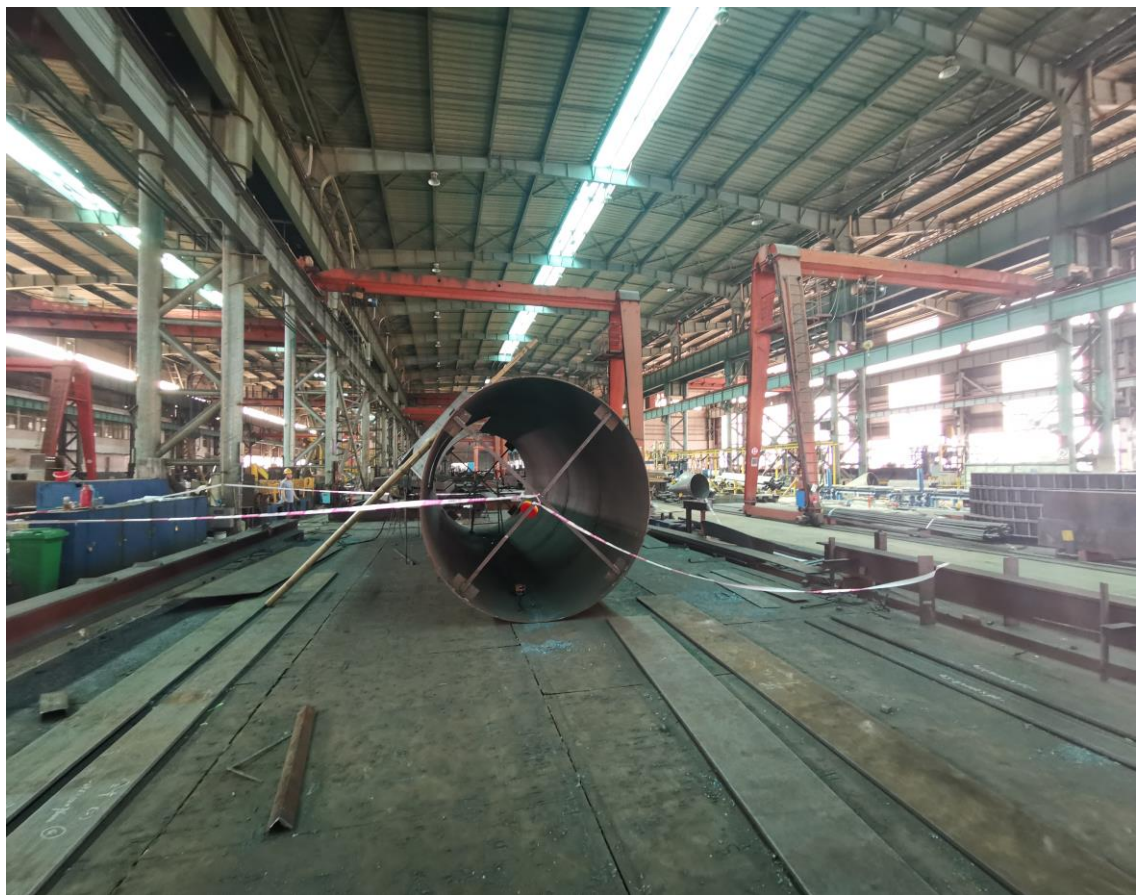
事故现场位于钢结构分公司制作分厂东区四班组作业区域（见图一、图二）。钢烟囱卧放在作业现场，长度为 10m、

图一 事发现场（由北向南）

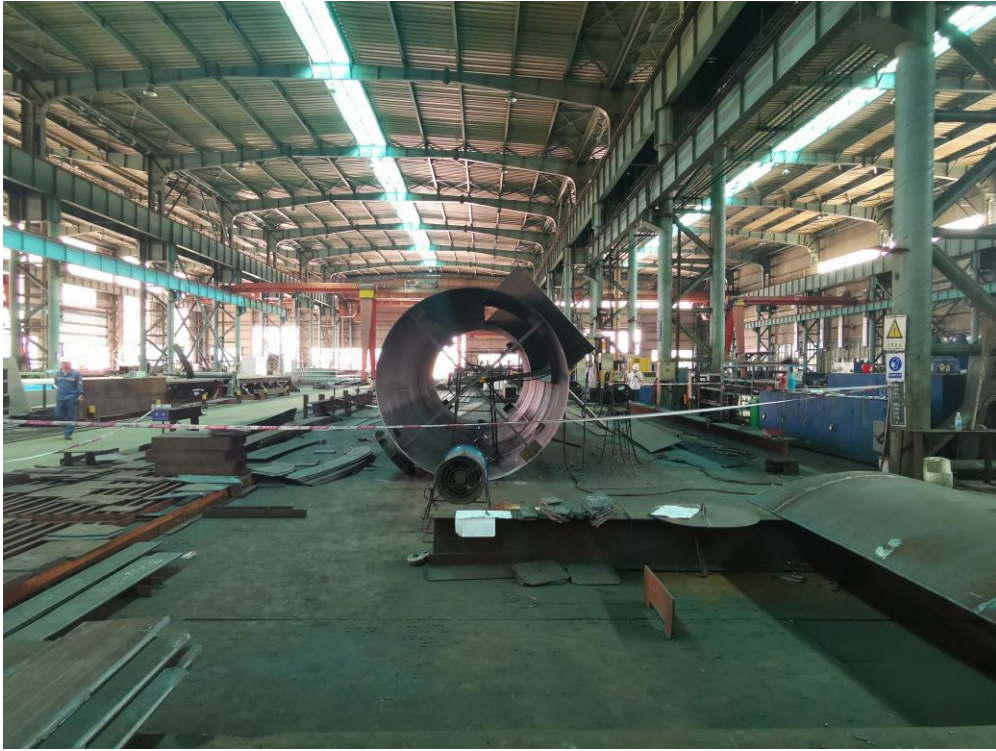
图二 事发现场（由南向北）

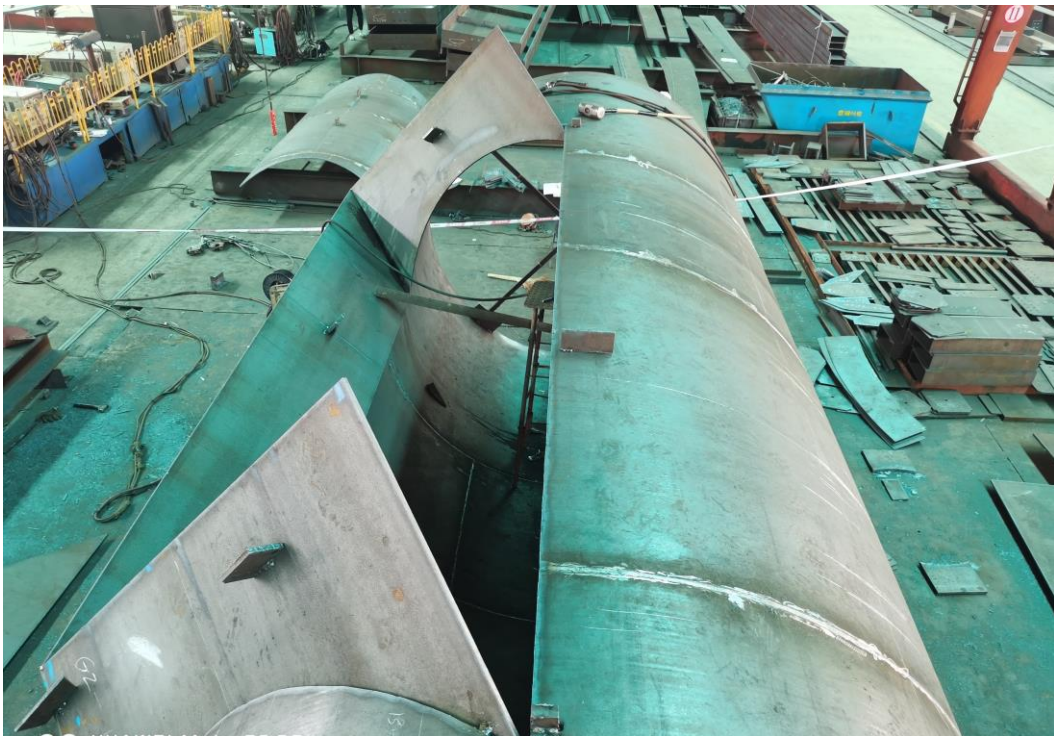
高度为 2.6m，钢烟囱顶部靠近南端位置有锤柄长度约 0.8m 的铁锤一把、气割枪一把，钢烟囱顶部焊接有限位钢板 3 块（见图三），钢烟囱侧壁切割出长约 4.6m、宽约 1.7m 的孔洞，此处即钢烟囱的进气口，该位置已安装左、右、下三块风口板（钢板）（见图四）。肇事的风口板为一块底长 4.5m、高 0.77m 的平行四边形钢板，厚度为 0.012m，重约 330kg（见图五），风口板一侧焊接有吊耳两个（见图六），其上均可见清晰夹痕（见图七、图八）。

图三 钢烟囱进气口

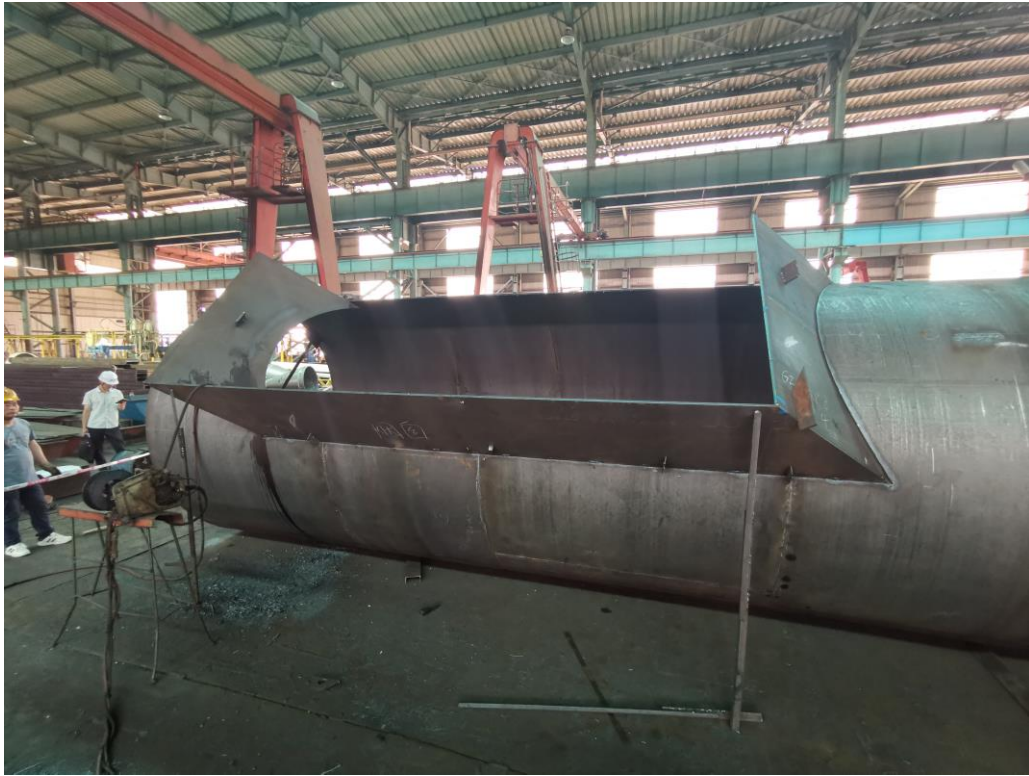
图四 进气口风口板的组装状态

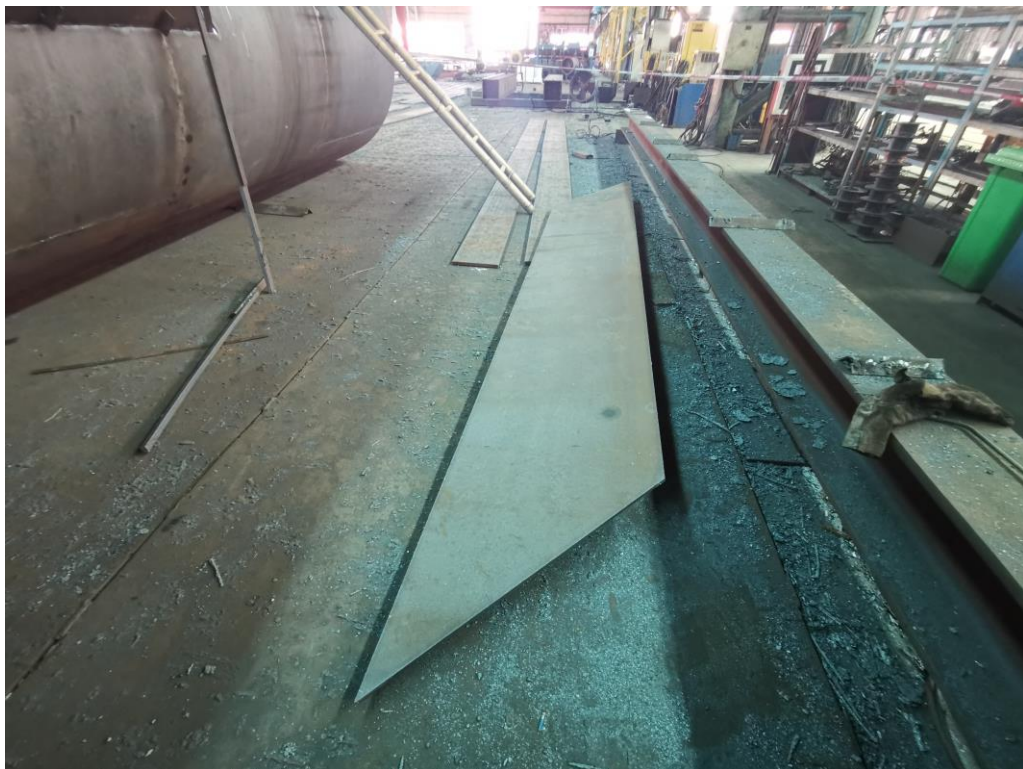
图五 肇事风口板（光滑面）

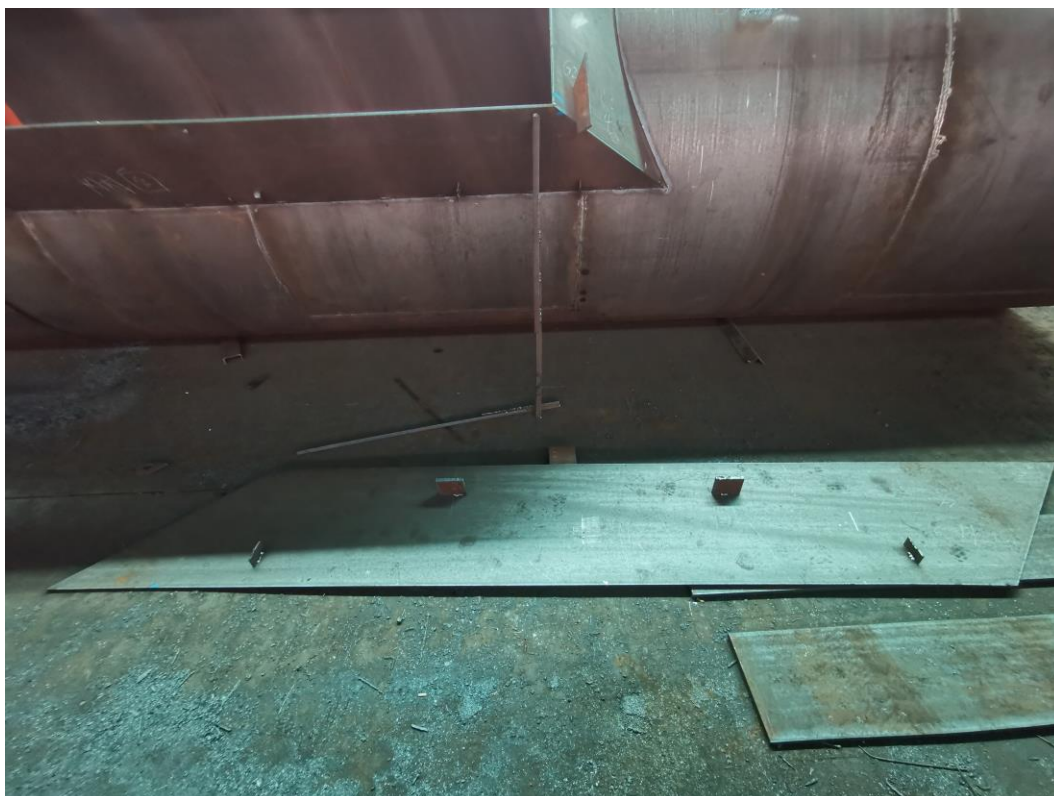
图六 肇事风口板（焊接吊耳的一面）

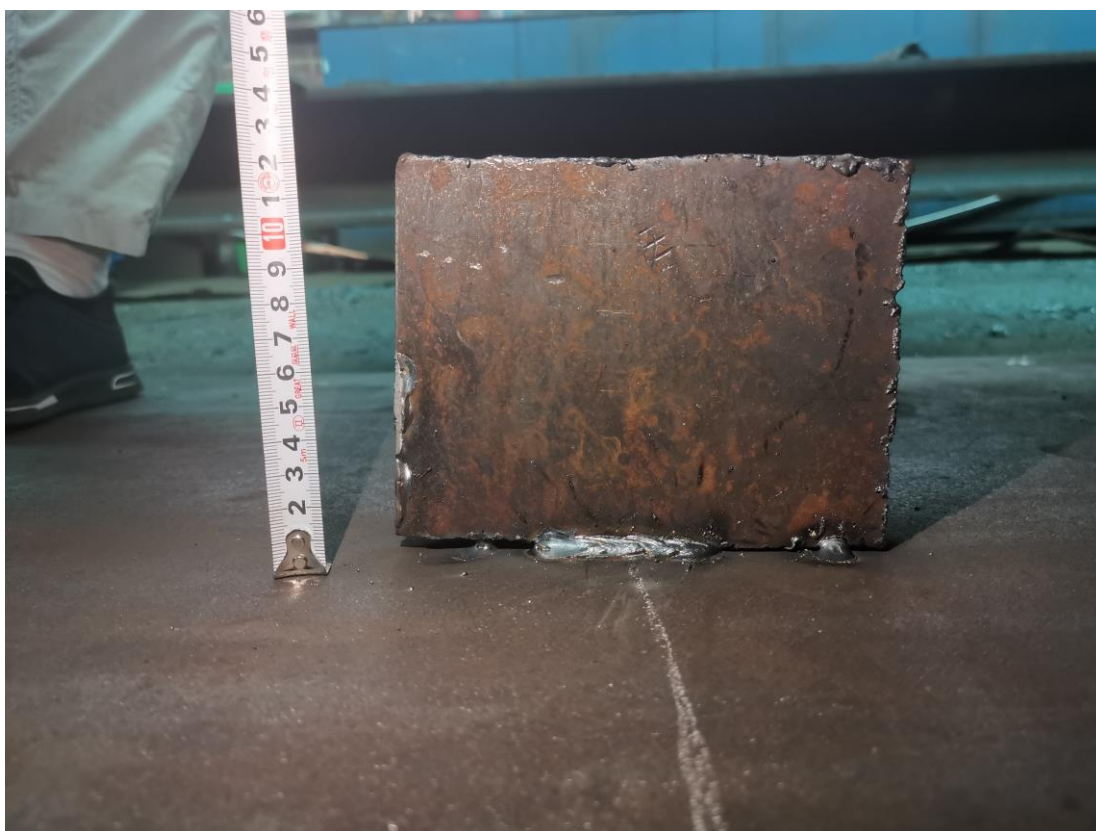
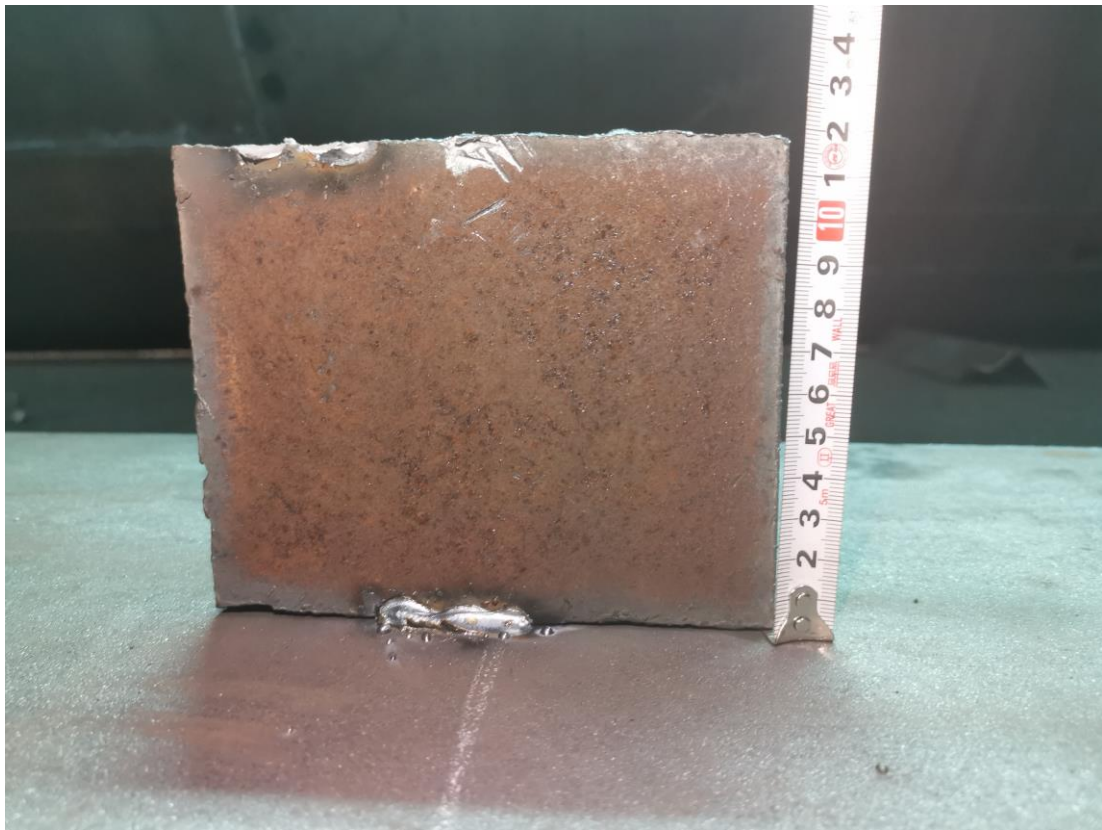
图七 吊耳上的夹痕

图八 吊耳上的夹痕

7月11日7:30班前安全教育会后，铆工秦某进和辅助工汪光荣开始协作拼装钢烟囱进气口的第一、第二块风口板，至午休时已安装完毕。13:00上班后，二人继续拼装第三和第四块风口板。第三块风口板拼装完成后，秦某进继续使用竖吊用夹钳（一个功能正常，另一个安全锁紧装置已失效）将第四块风口板的两个吊耳夹住，然后操作门式起重机将风口板呈南北方向吊运至钢烟囱顶部的安装位置。因风口板尺寸与进气口孔洞预留尺寸有误差，安装困难，秦某进随即将该风口板卸下，对其尺寸进行修改，采取在风口板上弹线、指挥汪光荣使用电焊枪将风口板多余部分切除的方式修改尺寸。修改完成后，秦某进重复上述吊装作业，将第四块风口板沿南北方向吊运至钢烟囱顶部的安装位置，后发现修改后的风口板尺寸仍有误差，无法安装到预定位置，秦某进遂指挥汪光荣用铁锤对该风口板进行敲击以校正位置，自己走入钢烟囱内部观察其位移情况。汪光荣遂在钢烟囱顶部按照秦某进指挥，持锤敲击风口板。15:31，风口板北端的夹钳受敲击碰撞的冲击突然松脱，风口板北端首先坠落，坠落的冲力使风口板南端吊耳从夹钳中挣脱，风口板南端也随即坠落，并砸中位于正下方的秦某进，致其死亡。

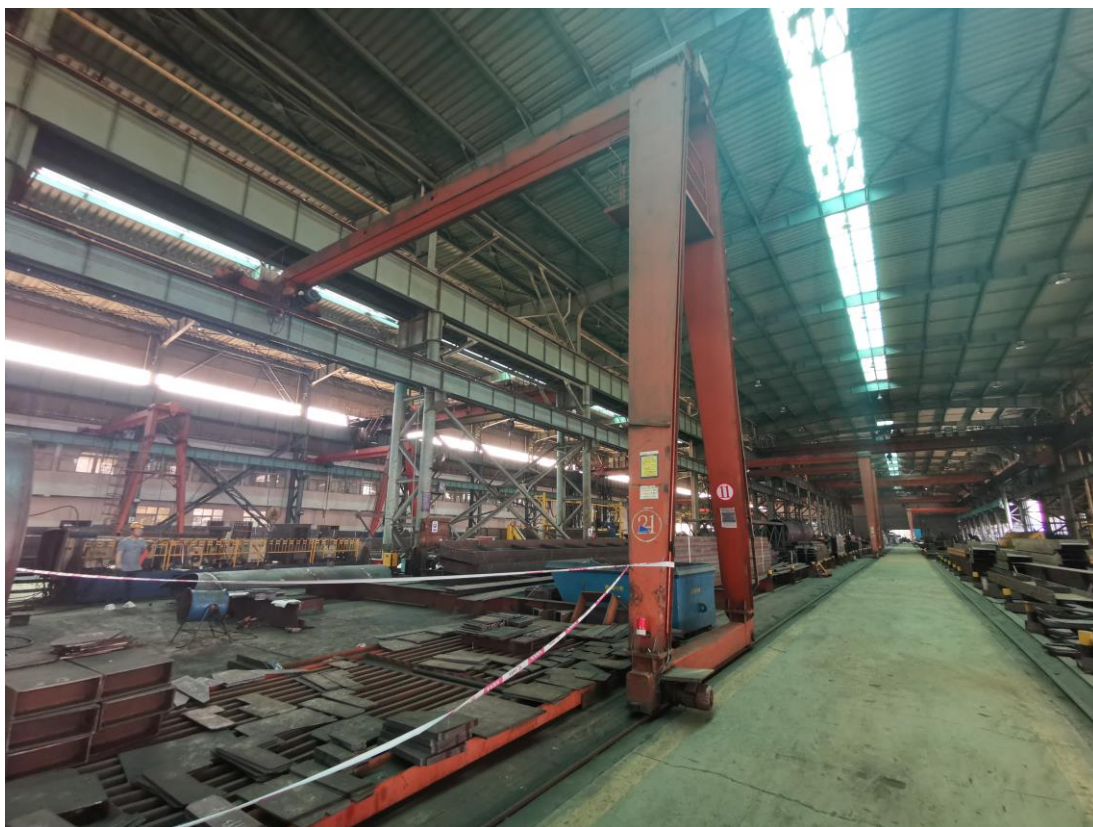
本次事故作业过程中使用的起重机械为电动葫芦门式起重机(见图九),特种设备使用登记证编号:起 27 皖 E00359,设备代码: 41003405002006110023。2021 年 3 月 29 日,该设备经上海金艺检测技术有限公司进行检验,并出具《起重机械定期检验报告》(报告编号: 5QD2021-0163),检验结论:合格,检验有效期至 2023 年 3 月。

图九 事故中所用的起重机

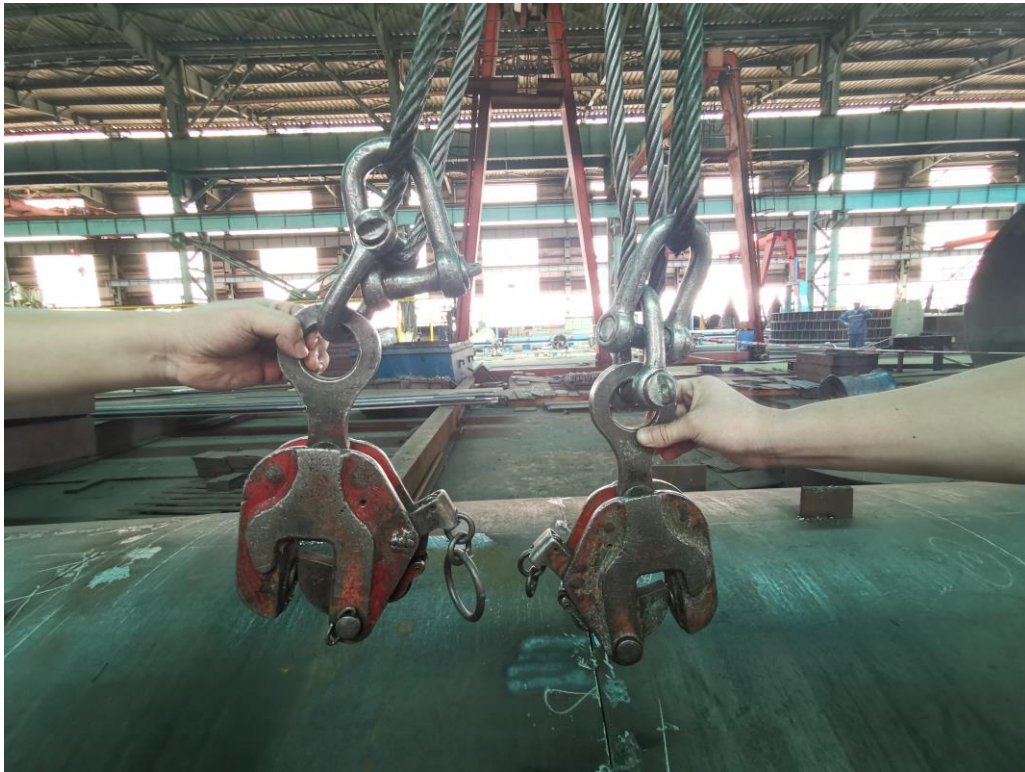
经调查，事故中使用的钢丝绳绳符合施工安全技术要求。使用的索具为两个“DSQ I 型”竖吊用夹钳（上海上船利富船舶工具有限公司生产）（见图十）。经勘查发现，其中一个夹钳的锁紧手柄销轴有明显焊点，应为自行接焊改装、修理，其安全锁紧装置的弹簧在无荷载情况下弹性差，无法自动恢复，安全锁紧装置已失效（见图十一），对照该型号夹钳使用说明书相关条款<sup>1</sup>可知（见图十二），其已达到报废条件，应及时调换。

图十 事故中所用的两个夹钳

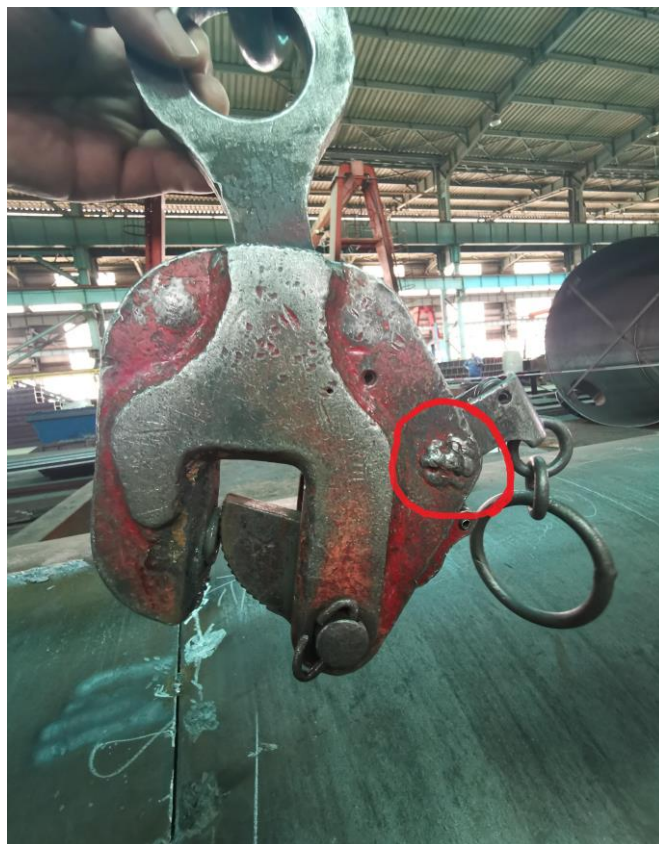
图十一 安全锁紧装置自行焊接改装位置

秦某进个人安全生产意识淡薄，未严格执行吊装作业操作规程和安全技术规范，违规进入起吊重物下方，使用安全锁紧装置已失效的夹钳起吊重物并指挥他人违规敲击被吊物体，导致重物坠落，是该起事故的直接原因。
