# 宣化区河北大白阳金矿有限公司

## “9·14”冒顶事故调查报告

2022年9月14日18时30分，宣化区河北大白阳金矿有限公司韩家沟矿在1765m中段13-03-Ⅲ采场1号拉底巷维护清理作业过程中发生一起冒顶事故，造成1人死亡，直接经济损失约135万元。

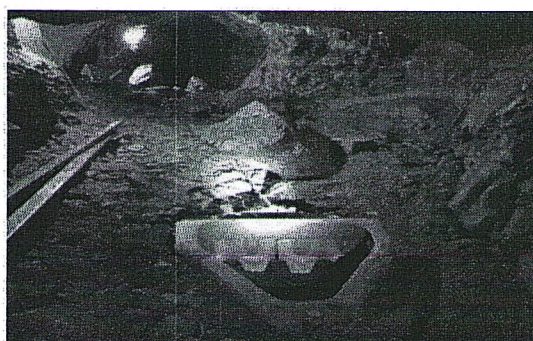
事故地点

2022年9月14日小夜班，韩家沟矿采掘二队安排李某财、高某成2人到1765中段13-03-Ⅲ号采场1号拉底巷进行清理作业，二人穿戴好劳动防护用品并经过班前安全教育培训后，16时入井；16时30分许，到达作业地点；经过安全确认程序后，李某财开始清理拉底巷落石；先由高某成在外面开电耙绞车，李某财监护；电耙子无法清理靠帮的矿碴，停了电耙子后，李某财用手耙子人工清理靠帮的矿碴，高某成在外面距李某财约2米的临时支护棚架下面观察监护。18时30分左右，面积约 $3\text{m}^2$ （东西长约2m，南北宽1.5m）、厚约0.5m的靠近右侧的顶板突然脱落，砸中正在清理矿碴的李某财。

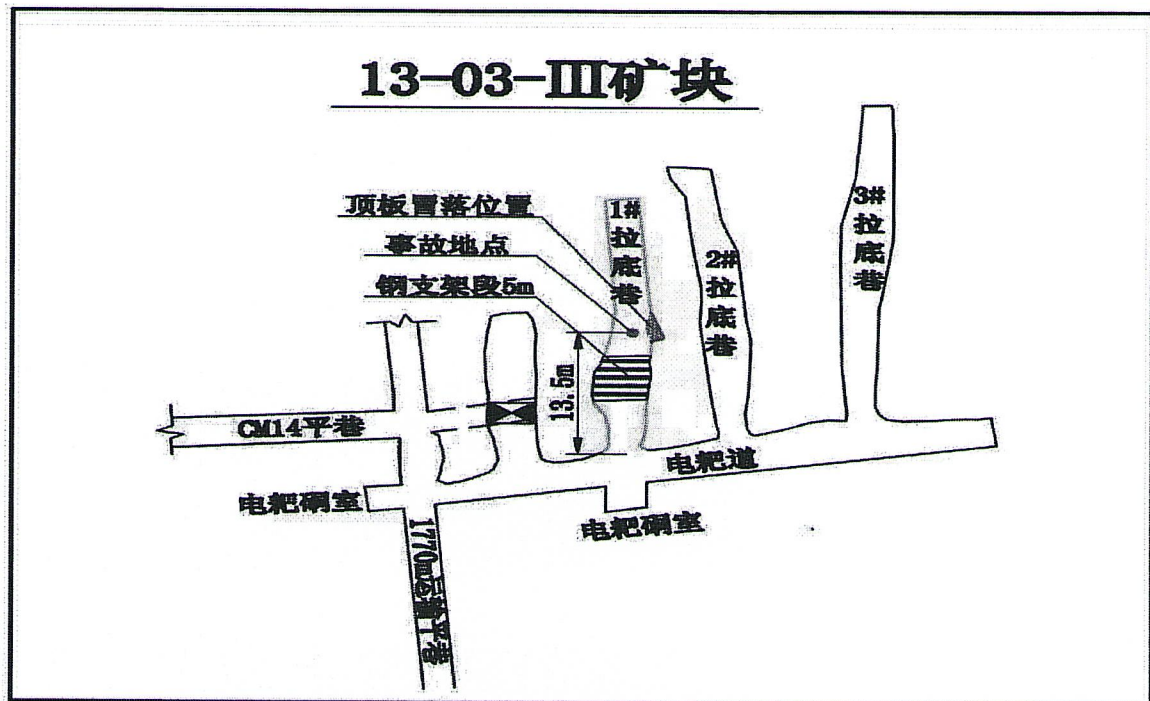
13-03-Ⅲ矿块采准工程（局部）平面图

经现场测量，3号矿块井巷工程实际参数：切割穿脉宽度2.4m；1号拉底巷道宽度2.2-2.8m；电耙道宽度2.4-3m；底柱5-5.5m；事故地点原有规格 $3.7\times 3\text{m}$ ，冒落处最宽处为4.3m，最窄处为3.7m，最高处为3.3m，长度为2.2m，冒落围岩总体积约 $1.5\text{m}^3$ 。

井巷工程实测数据与设计数据对比分析：出矿进路之间的底柱尺寸均符合并优于设计要求。1号拉底巷均符合并满足设计要求；经询问现场生产管理人员和作业人员，1号拉底巷道事故地点附近断面过大是因为撬毛排险和自然塌落造成的。从现场看，该处地段岩石破碎节理发育。但是，采准工程是在生产中陆续施工的，需要根据地质条件的变化由矿山技术人员及时调整。1号拉底巷道完成掘进已有2个多月的时间，现场矿岩破碎，节理、裂隙发育的地段支护是在9月中旬才支护的，事故发生前的清理作业就是为加固和延伸支护做准备的。

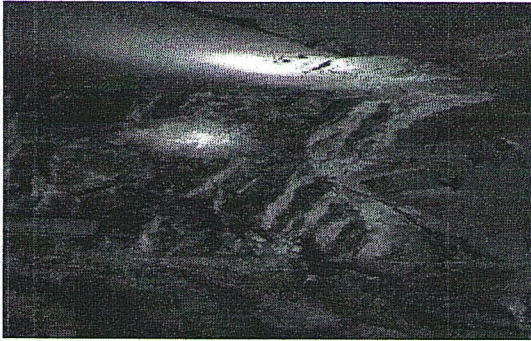
距事故地点 6 米处的断层

q5 矿脉中的 Au15 矿体在 1765 中段所揭露的矿岩地质特征，节理、劈理等构造裂隙有较多的软弱充填物，对矿岩和稳定影响很大；在 13-03-Ⅲ采场的 1 号拉底巷中可见明显的次生断层，节理裂隙发育，构造裂隙充填物高岭土化严重，矿山在该采场 2、3 号拉底巷及上部的采矿过程中已发现有此现象，这种地质变化没有引起相关技术人员的高度重视，仍然沿用以前的劳动组织形式和采矿方法，虽然制定了顶板分级管理制度，对顶板采取分级管理措施，但是在 13-03-Ⅲ采场的 1 号拉底巷的单体设计未明确停产期间的临时支护措施<sup>①</sup>。

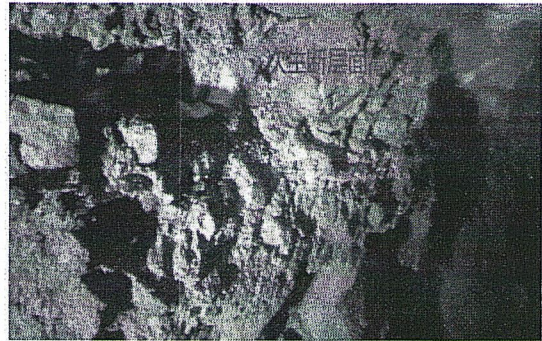
断层面高岭土化

经现场查看，3 号矿块采用房柱法采矿，2、3 号拉底巷以上矿体基本采完，1 号拉底巷道完成 30 多米。现场矿岩节理较发育，矿岩较破碎，断层、节理面高岭土化严重。上部矿体已采完后进行了崩落充填，原有应力平衡被破坏，1 号拉底巷道暴露时间较长，断层、节理面高岭土吸水膨胀，受爆破扰动和裂隙水作用，节理发育的顶帮岩体容易发生垮塌冒落。

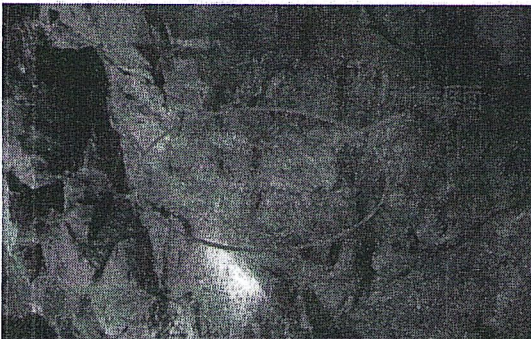
顶板冒落处的节理面

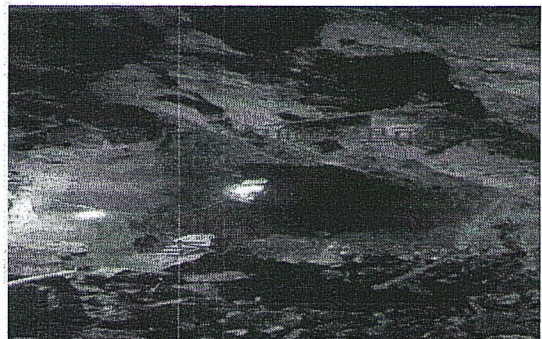
事故现场顶帮节理发育

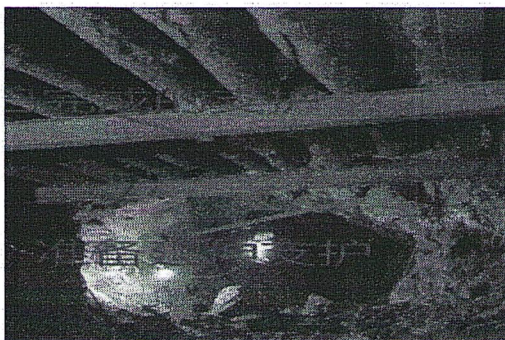
1 号拉底巷局部支护

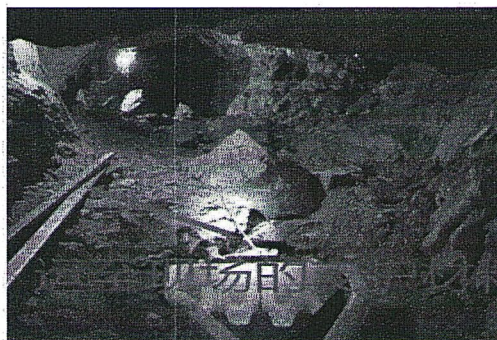
准备支护的事故地点

综合分析，企业利用停供火工品期间完成支护，1号拉底巷道事故地点的作业是清理后进行延伸支护的准备性工作，现场支护滞后。

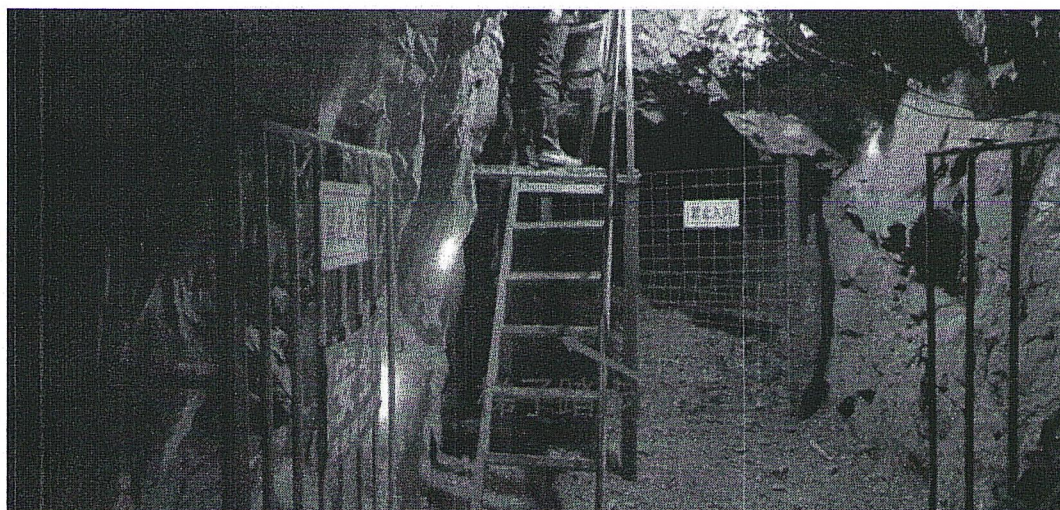
行人天井下口

② 采场虽具备两个行人安全出口，行人天井按规定设置行人梯子，但踏步不规范，不便行人<sup>①</sup>。

① 《固定式钢梯及平台安全要求 第 2 部分：钢斜梯》4.2.2 在同一梯段内，踏步高与踏步宽的组合应保持一致。踏步高与踏步宽的组合应符合式（1）的要求： $550 \leq g+2r \leq 700$

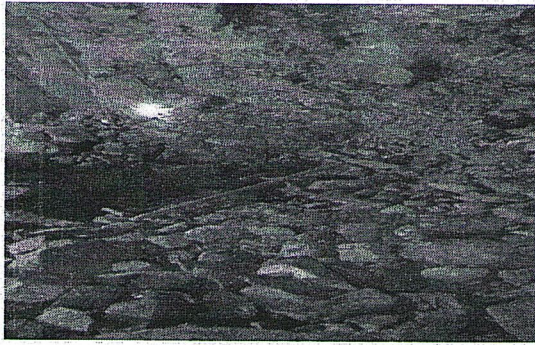
经事故现场勘查，1 号拉底巷内有电耙耙斗，钢丝绳，在巷道的西侧边帮有两根“工字钢”；拉底作业剩余的矿堆、冒落的

矿岩，在矿堆上有1个人工清碴的手耙子。经询问，电耙子为15kw电耙，用于出矿；手耙子为李某财清碴时用其将两侧靠帮的矿岩耙到电耙道的工具；“工字钢”为支护材料。

事故现场的耙斗、工字钢
