# 宿州市埇桥区生活垃圾焚烧发电项目“5.28”高处坠落事故调查报告

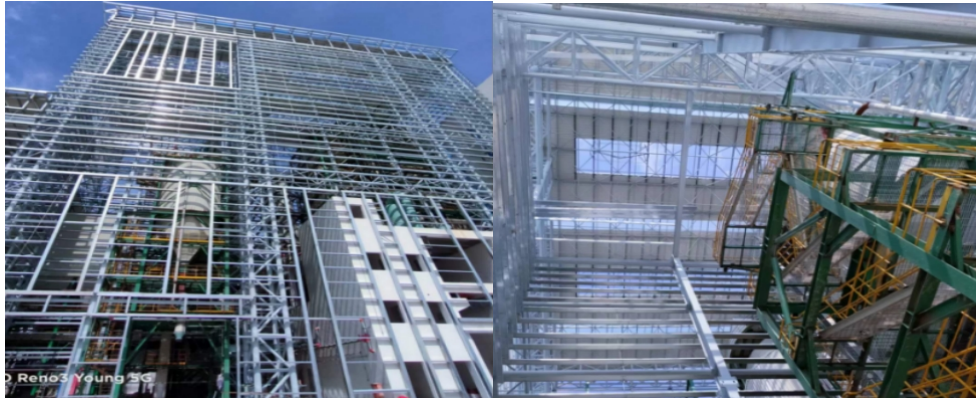
2022年5月28日15时许，恒辰公司郁\*\*安排人员铺设联合厂房尾气处理间屋面板。胡\*\*、胡\*\*、顾\*\*、徐\*\*、刘\*\*等五人登上尾气处理间屋顶后（距离地面约54米），自东向西并排站在檩条上准备开始铺设彩钢板（彩钢板尺寸：长×宽=27m×0.8m）。16时20分许，在拖动彩钢板过程中，顾\*\*不慎踩空，从檩条上滑到彩钢板上，因彩钢板承重不足破裂，加上自身保险带未挂好，导致其直接坠落至飞灰仓钢结构楼梯平台（距离地面约30米）。工友发现后，立即报告了现场负责人郁\*\*。郁\*\*、胡\*\*、王\*\*三人随即赶到飞灰仓钢结构楼梯平台查看，发现顾\*\*面朝上，躺在平台上，保险带完好系在身上，安全帽外壳已摔落，内圈戴在头上。现场人员立即拨打了120，顾\*\*被送往宿州市第一人民医院抢救，因伤势严重救治无效死亡。死者家属于2022年5月29日晚抵达宿州，并拨打了110报警。

因现场无监控，也无人看到顾\*\*是如何坠落，结合顾\*\*坠落后保险带完好系在身上，综合分析认为：恒辰公司在屋面施工时设置了生命线，且工人佩戴的保险带为双绳，工人在屋面拖动彩钢板时，应将保险带双绳挂在生命线上，然后沿檩条来回走动，但顾\*\*在保险带未系好的情况下沿檩条走动，由于重心不稳，不慎踩空，导致其坠落至飞灰仓钢结构楼梯平台，是事故发生的直接原因。

1.恒辰公司要深刻吸取事故教训，进一步强化全员安全生产责任，加强全员安全教育培训；严格执行特种作业安全管理规定，规范安全防护设施设备；强化项目现场安全生产管理，对危险性较大的分部分项工程要严格方案审批把关和实施，严格落实施工作业安全和技术交底，强化各项措施落实，夯实安全基础，全面提升施工现场管理水平，严防事故发生。
