宿州市萧县“2021·8·27”较大火灾事故 调查报告

2021年8月27日1时36分许，宿州市萧县发生一起较大火灾事故，造成4人死亡，直接经济损失152.78万元。

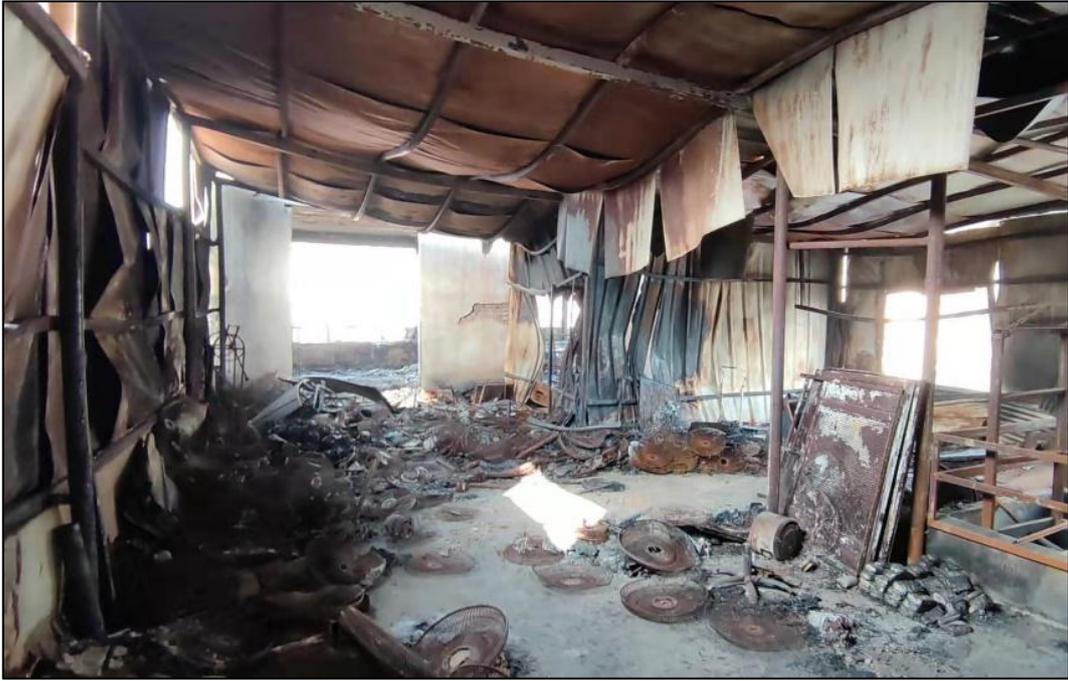
图8 杨某家店铺二层彩钢板房过火情况

二层西侧为两间房屋，其中南侧为卧室，北侧用于储存货物。东侧为后期加建彩钢板房，其西北角用铁皮隔出一房

间，房间内存放大量取暖器和风扇等电器用品。二层东北角自东向西为卫生间和浴室，浴室西南侧楼板留有一方形洞口，用于提升货物。所有物品过火烧损严重，仅剩铁质骨架（如图8）。

日常检查不到位。比如，事故第一起火点为临时搭建的鸡棚，用材为泡沫夹芯板，棚内电气线路起火后，火势很快蔓延到杨某家房屋。杨某房屋二层、杨某家铁皮房以及邻居孟凡军所属二层板房，均为临时搭建，耐火等级不符合要求且无任何有效防火分隔，也造成了火势蔓延。同时，杨某家室内二层设置的上下贯通的货梯通道，着火过程中形成“烟囱效应”，烟气通过孔洞迅速扩散，影响了当事人避险逃生的时效。

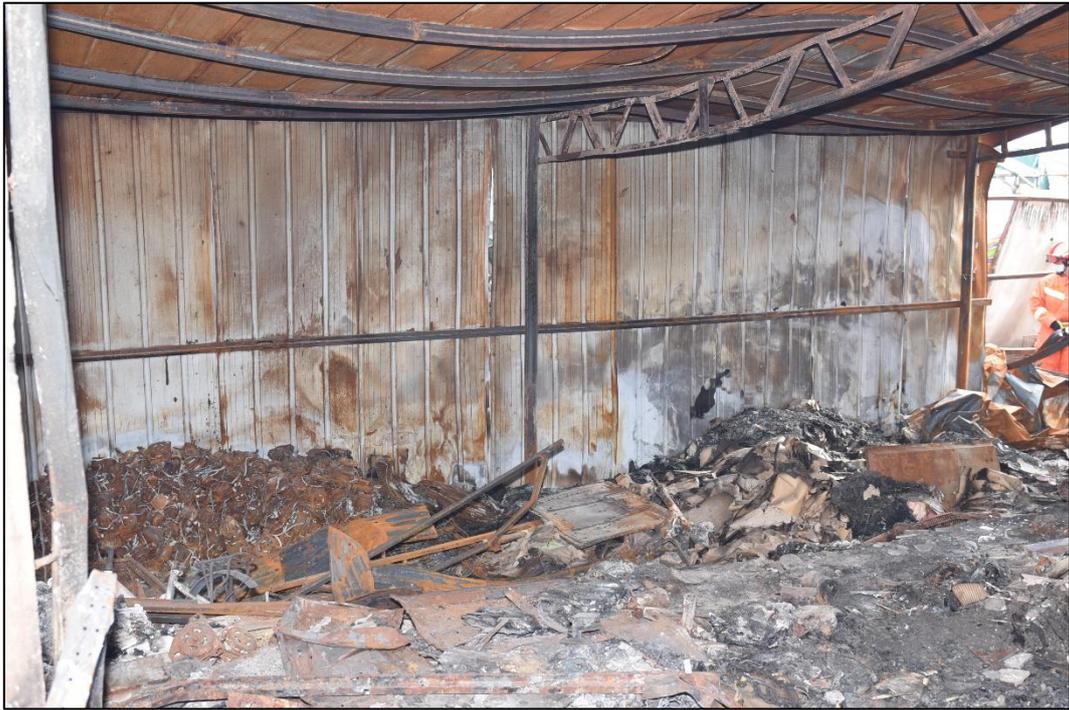
图9 杨某家店铺一层铁皮房过火情况

建筑一层北墙外搭建了一矩形铁皮房，由轻型钢结构搭建而成，建筑面积约36平方米，南北长约4.48米，东西长约7.90米。铁皮房东墙与刘某家泡沫夹芯板房西墙有部分搭接，搭接宽度约1.6米。铁皮房西墙与主体建筑西侧卷帘门平齐，西墙南侧设有一单扇平开门，北侧设有一双扇平开门。铁皮房外墙与泡沫夹芯板房搭接位置处铁皮墙全部倒塌，其它铁皮墙局部变形，钢梁、屋顶变形较为严重。铁皮房内堆砌有大量烧损毁的电瓶、电风扇电机、废旧纸箱纸壳和一辆

烧损的自行车（如图9）。

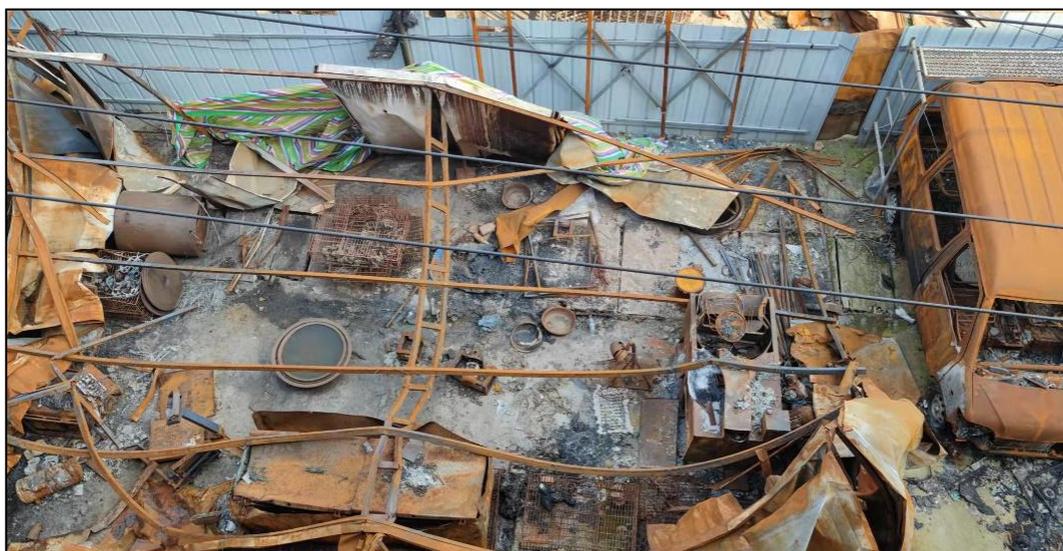
图 11 刘永活禽屠宰点泡沫夹芯板房过火情况

该屠宰点位于杨某家北侧，由一间泡沫夹芯板房、一间钢结构棚、两个推拉棚组成。泡沫夹芯板房位于杨某家铁皮房东北侧（如图10），占地面积约42平方米，南北长约5.18米，东西长约8.03米，其西墙与杨某家铁皮房东墙有部分搭接，搭接宽度约1.6米；该板房顶部西南角过火烧损最为严重，东侧、北侧区域过火烧损较为轻微（如图11）。该板房内南侧自西向东摆放有气泵、电子秤、冰柜和空鸡笼，冰柜过火后仅剩铁质骨架；西侧有一汽油发电机，北侧有一电热烧水桶，东侧有一旧脱毛机，以上物品均烧损变形；房内北侧有一自西向东的排水沟，排水沟盖板西侧存放有部分鸡

笼，鸡笼内有部分烧死鸡；排水沟南侧有一口井，井边摆放了一台电动抽水泵。该板房东侧停放了杨某家的一辆面包车，过火后仅剩车架。

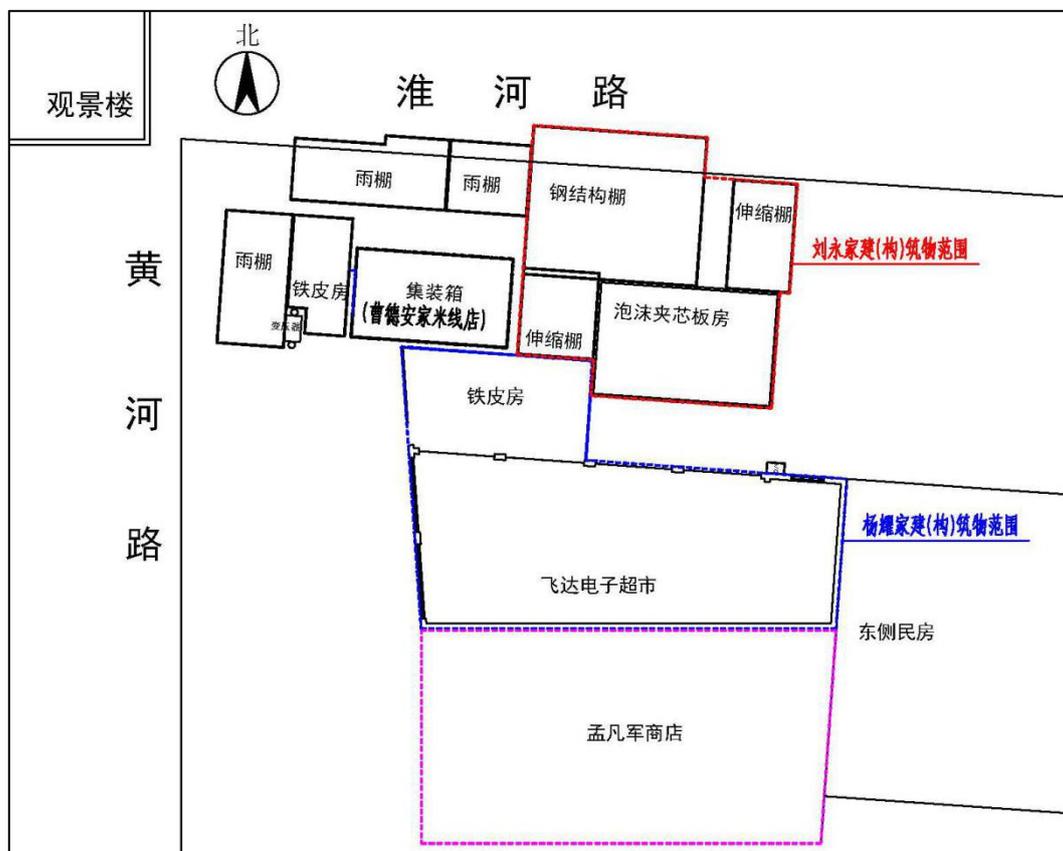
图 12 事故场所平面示意图

孟凡军商店位于杨某家南侧，主要经营酒铺，一层为砖混结构，二层为简易钢板房。该商店东西长 18.4 米，南北宽 9.5 米（如图 12）。一层为营业场所，二层为仓储。主要过火区域为二层，一层未过火。
