# 寿县正和·楚都华府建设项目“2022·8·29” 高处坠落事故调查报告

## 县政府“2022.8.29”事故调查组

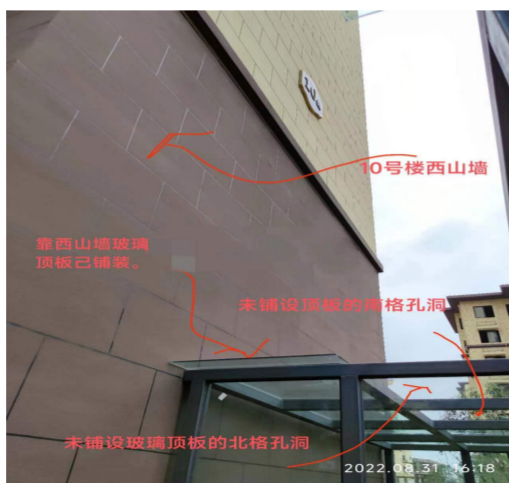
图 3—1 事故现场坠落环境图

该起事故现场位于寿县楚都华府小区住宅楼西侧地下车库行人和非机动车出入口通道内，通道中间为楼梯结构、两边为坡道结构，通道上方雨棚呈L型，雨棚连接地面的出入口朝北，南端设有转角台，通道自转角台处折向北，延伸至地下车库，转角台处设有隔墙（隔墙顶端与地面平齐），雨棚南北长15.5米，北端入口处宽2.1米，南端转角台处宽4.1米，雨棚立柱安装在基础墙上面，基础墙高0.56米，雨棚立柱高1.8米，雨棚顶部安装有6mm双层钢化+0.76胶片玻璃，玻璃上可以供人行走，顶棚上有玻璃胶、玻璃枪等物品，其中部分玻璃未安装。现场未发现安全网、警示标志等安全防护设施及安全帽、安全带等个人安全防护用品。

车库雨棚钢结构框架为边长 10cm 方形钢管，雨棚顶部框架呈 L 型分布（设南端为底边，西边为侧边），L 型底边被分为 4×4 共 16 个方格，L 型侧边（不含底边）被分为 2×8 共 16 个方格，每个方格长 1.07 米、宽 0.92 米。朱\*辉坠落处位于通道转角处向北第七个楼梯踏步处，该处距离雨棚顶部垂直距离 5.5 米。（见图 3-1、2）。

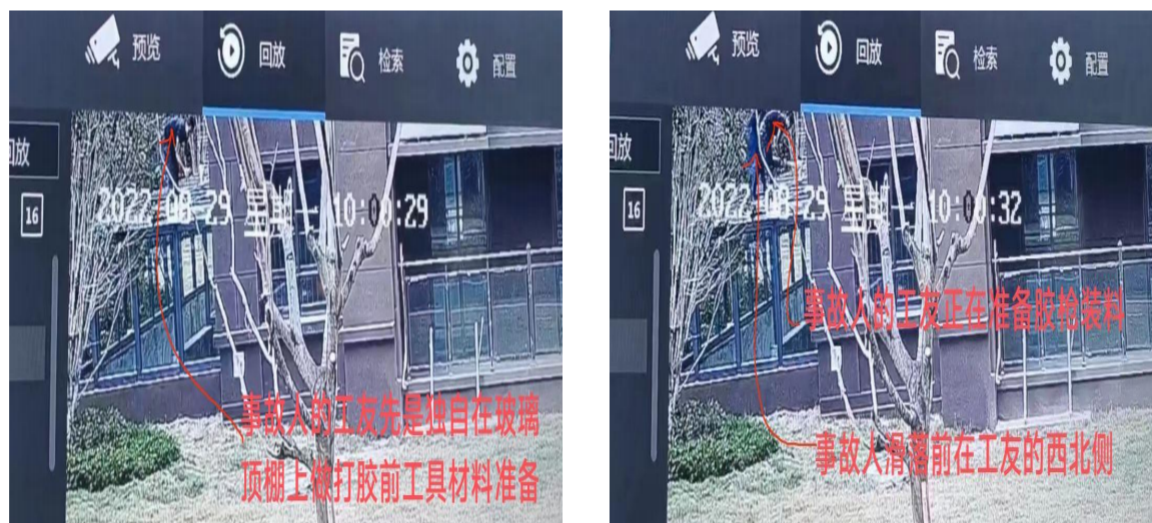
图4 事故发生时监控视频截图

8月29日上午9时左右，黄\*伟、孙\*杰、陶\*文、朱\*辉四人到10号楼地下车库雨棚打玻璃胶填缝固定顶棚玻璃，陶\*文贴玻璃缝美纹纸，孙\*杰和朱\*辉向玻璃缝打玻璃胶填缝，黄\*伟用刮刀将打好后的玻璃胶刮平。

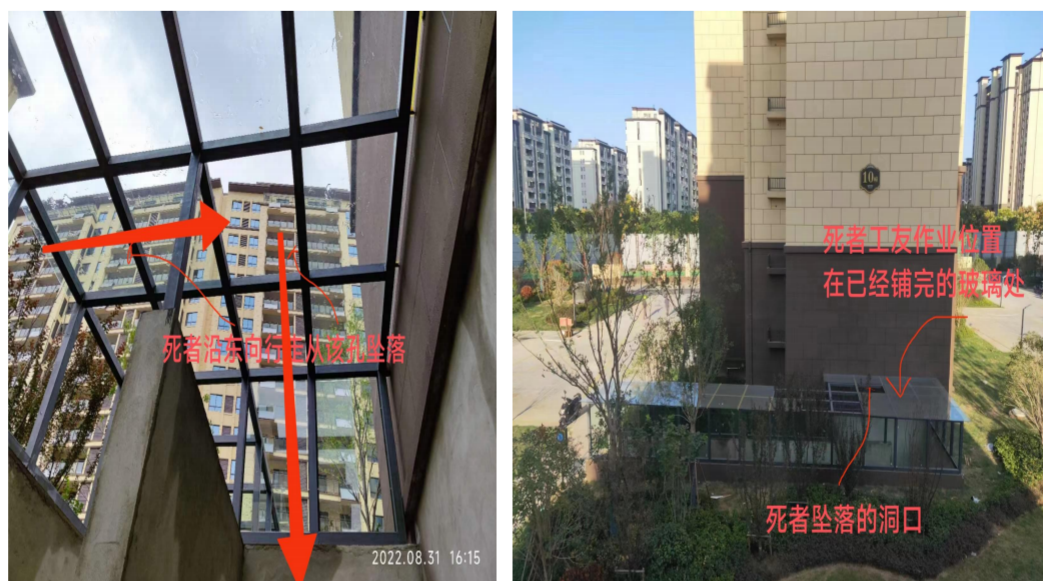
图 5 朱\*辉坠落位置现场图

8月28日，黄\*伟等安装10号楼车库雨棚顶棚玻璃，因为玻璃数量不足，顶棚自南向北第三行、自东向西第二列，自南向北第四行、自东向西第二、三、四列，自南向北第五行、自东向西第一、二列，自南向北第六行、自东向西第一列，共有7块玻璃未安装，其他玻璃均安装完成，未安装玻璃处形成临时洞口。

10时，朱\*辉在顶棚玻璃上施工时，不慎从未安装玻璃形成的临时孔洞（见图5）坠落，其腰部被隔墙阻挡反弹，头朝下坠

**（一）事故直接原因。**施工人员朱\*辉未佩戴安全带、安全帽等劳动防护用品情况下，在距离地面最大高差约 6 米的车库顶棚开展打玻璃胶填缝作业，没有认真观察作业现场部分玻璃未安装形成的临时洞口，不慎从其中一处洞口坠落受伤。

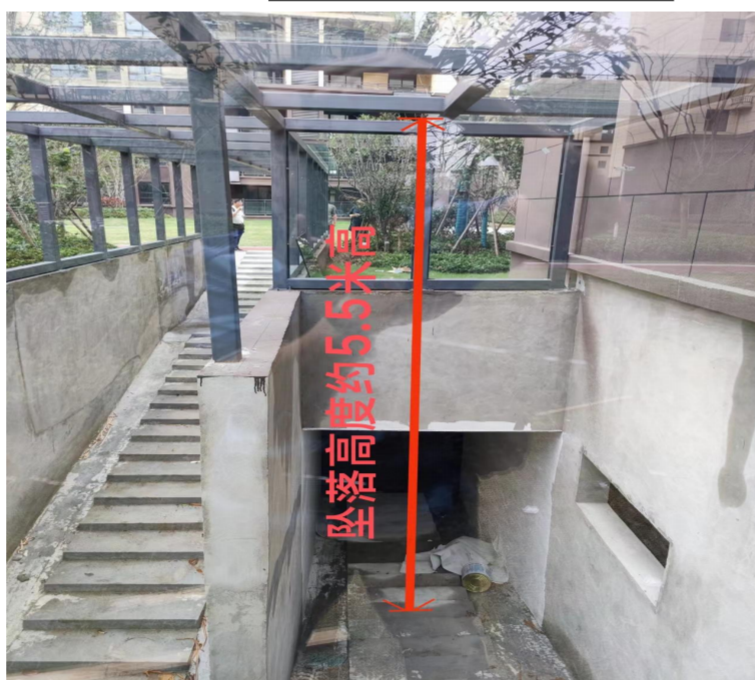
图 6 朱\*辉坠落处及坠落高度示意图

落至坡道踏步上受伤（见图 6）。
