## 【事故调查报告】寿县天鸿新型节能建材有限公司“2022·8·12”一般高坠死亡事故调查报告

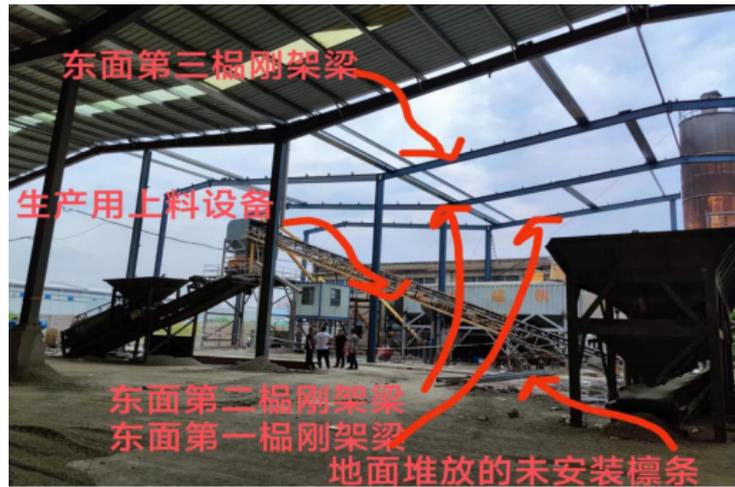
备。死者坠落地面的位置在第二跨钢架下方略偏东，位置距地面高度约10米处（见附图1）。死者坠落地面位置有血迹且有铁块等杂物，（见附图2），现场地面上第二跨梁下方偏西侧有一台BX1-500型电焊机（见附图3），电焊机焊把钳破损严重（见附图4）。

图1：事故现场总体环境图

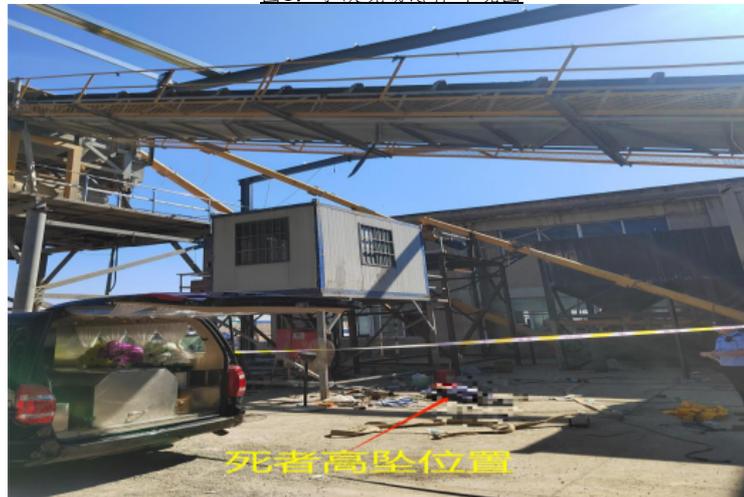
图2：死者高坠位置现场

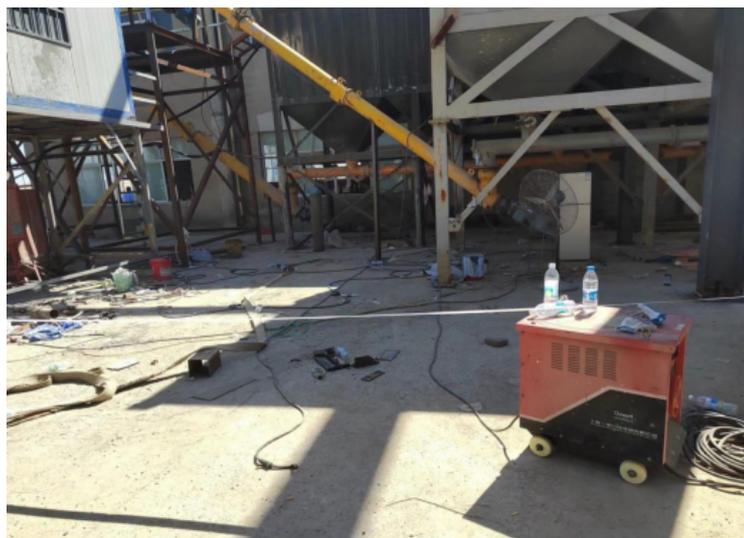
图3事故现场使用的电焊机

2) BX1-500型电焊机铭牌上标注空载输出电压值为76V，该电压值已超出安全电压值，具备造成人身触电伤害的条件。

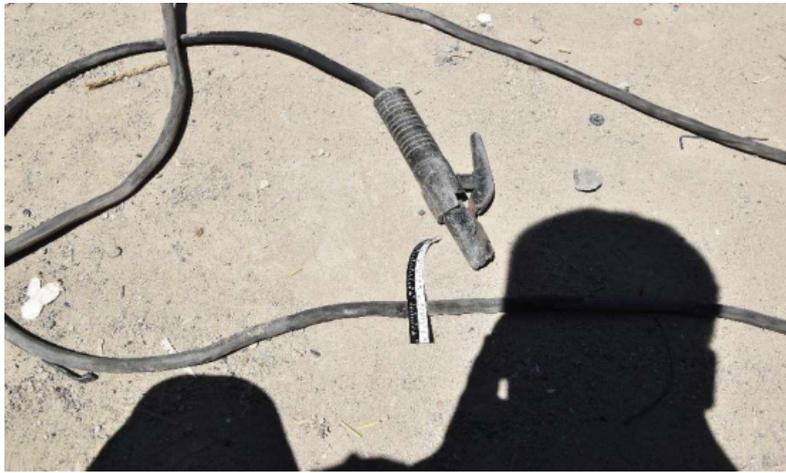
图4 焊把钳绝缘防护罩破损严重

4) 事故发生时，死者手拿电焊焊把在钢梁上向北爬行移动过程中，左臂触碰到带电的手把钳口，造成触电。
