寿县蜀山现代产业园钢结构 5<sup>#</sup>仓库建设项目  
“4.7”一般高坠事故调查报告

2023年4月7日16时50分，寿县蜀山现代产业园安徽精捷智能科技有限公司年产1000万件精密结构件生产建设项目5#仓库铺设屋面彩钢瓦时发生一起高处坠落事故，造成1人死亡。

经事故调查组认定，寿县蜀山现代产业园安徽精捷智能科技有限公司年产1000万件精密结构件生产建设项目5#仓库“4.7”高坠事故是一般生产安全责任事故。

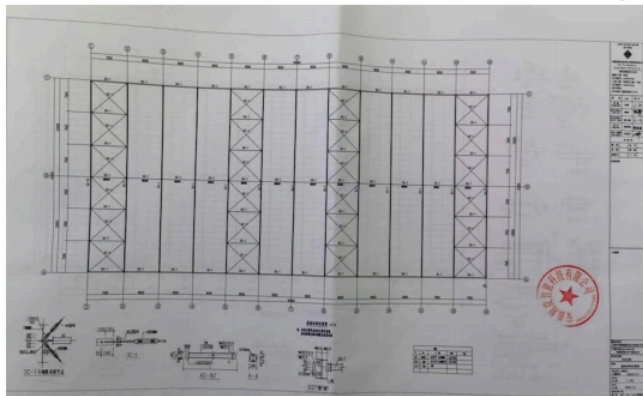
图 1

（1）事故位于寿县蜀山现代产业园区内安徽精捷智能科技有限公司《精密结构件生产建设项目》5#仓库，屋沿口高度12M，顶高度13M，东西12跨95.90M，南北45.20M。（见图1图2）

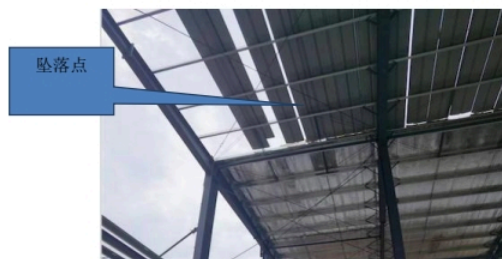
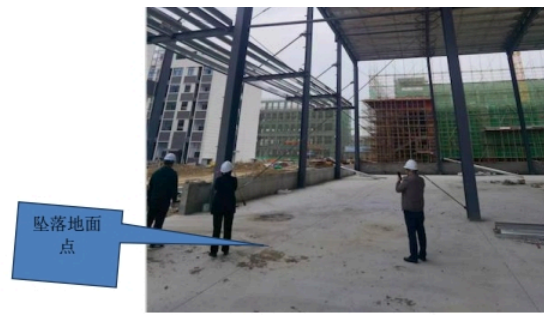
图 3

(2) 具体坠落位置：东西 12-13 轴，南北 B-C 轴之间；距 13 轴 2.5M，B 轴 0.5M，高阶口位置屋顶部 13M 处，距 13 轴 2.5M、B 轴 0.5M。地面为硬化水泥地面（具体见图 3 图 4）。

(3) 现场临空未见防护栏杆、安全平网、安全绳、脚手架等安全措施（见图 3 图 4）。

(2) 物的不安全状态：未按照施工方案要求设置安全平网、安全总绳，导致安全带无生根点，无安全防护措施，不符合 JGJ80-2016《建筑施工高处作业安全技术规范》“5.2.8 屋面作业时应符合下列规定：2 在轻质型材等屋面上作业，应搭设临时走道板，不得在轻质型材上行走；安装轻质型材板前，应采取在梁下支设安全平网或搭设脚手架等安全防护措施”之规定。
