# 寿春环球港 C 区建设项目“11.17”一般 物体打击(漏报)事故调查报告

寿春环球港 C 区建设项目“11.17”一般  
物体打击(漏报)事故调查组  
2023 年 11 月

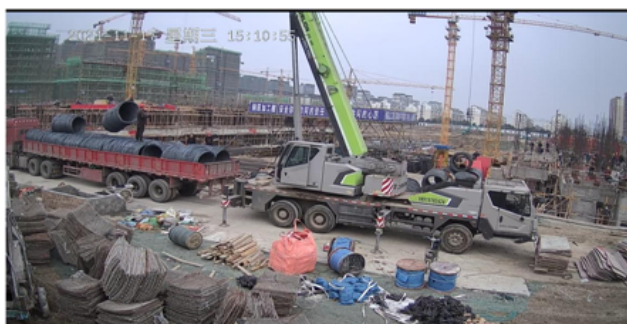
本次事故发生在寿春环球港三期 C 区在建工地西门钢筋加工区西侧约十几米处的场内施工临时道路上（见图 2）。

图 2 C 区西门钢筋加工区西侧事故发生点位置图

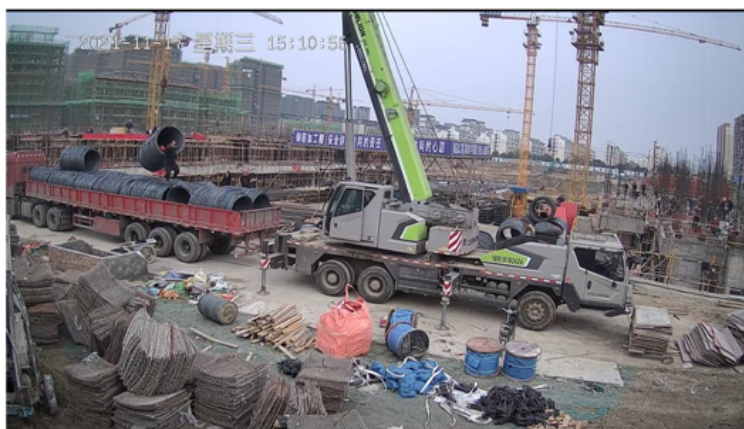
图 3-1 刘\*安全帽脱落视频截图

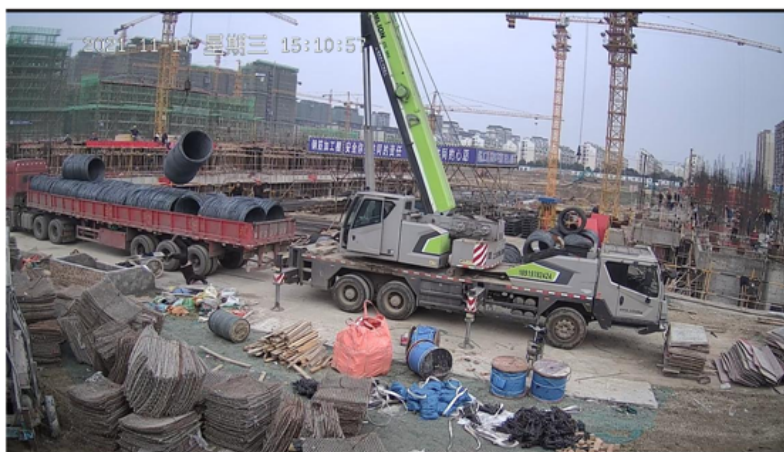
钢筋工刘\*站在车厢下层钢筋顶上，负责将钢丝绳穿过盘圆钢筋与汽车吊吊钩挂牢，每次汽车吊起吊一捆钢筋（2 吨/捆），起吊后大臂向东旋转将钢筋卸在钢筋加工区附近，由地面上钢筋工刘\*坤负责将落地的钢筋上钢丝绳卸钩。车厢上层钢筋起吊顺序由南向北先近后远，逐一起吊卸到东侧钢筋加工区附近地面。刘\*在车厢上绑扎好第四捆盘圆钢筋后，转身面向南面的吊车司机其背部朝向起吊的第四捆钢筋。由于第四捆钢筋靠近车厢前部，起钩时钢丝绳绷直后呈南北向斜拉状态，钢筋吊起后向南面摆动，撞向两米远的刘\*后身（在吊车东北处有施工塔吊向楼层打料，起吊后，吊车司机滕杨均被身旁工人提醒，当心上方的工地塔吊大臂起吊钢筋不要碰撞，分散了吊车司机精力，未能及时处理钢筋向南摆动的不安全状态），刘\*未系下颌带的安全帽脱落（见图 3-1）。刘\*被钢筋撞击后失去重心，身体倾倒，头部向下坠落（见图 3-2）到车厢西侧水泥混凝土地面（见图 3-3），仰面朝上，头向东北，脚朝西南，嘴巴、鼻子、耳朵出血（有血迹一处拍照固定提取见图 3-4）。后经报 120 送医院抢救，经抢

图 3-2 刘\*头向下坠落视频截图

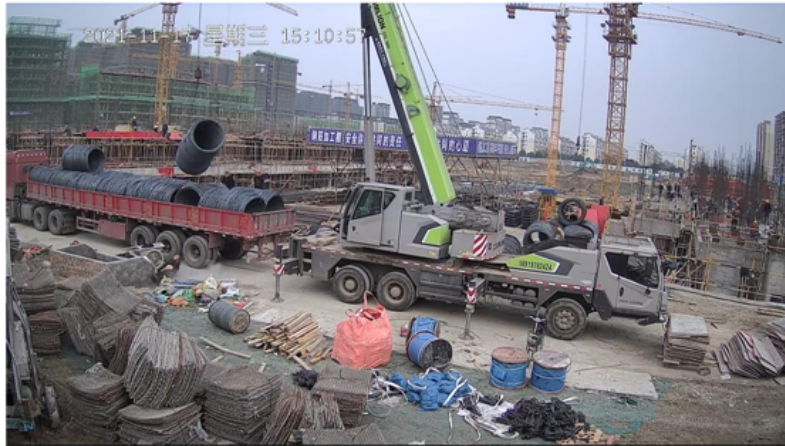
图 3-3 刘\*坠落后位置视频截图

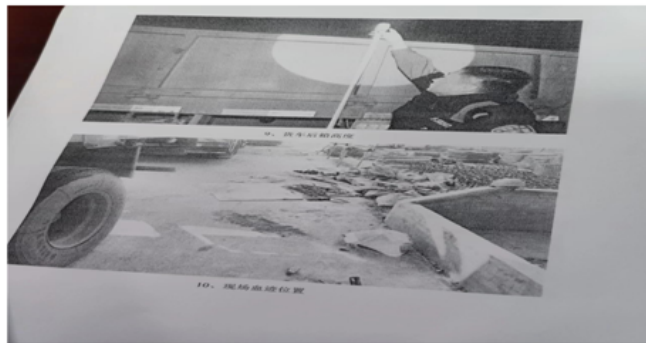
图 3-4 公安勘查血迹一处拍照固定提取

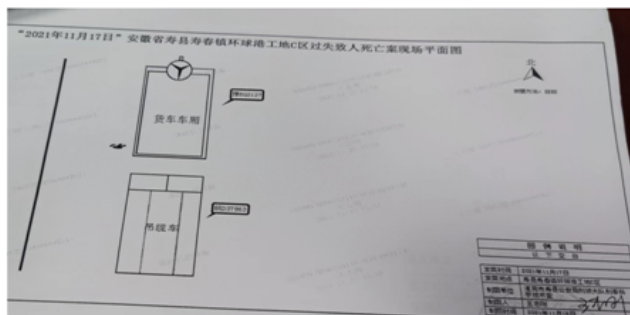
头部受钝性外力作用致重度颅脑损伤。事故调查组和专家组通过调阅监控视频、查阅资料和相关人员的询问记录等信息进行研判,其原因是吊车司机违章作业斜拉起吊,加之作业时精力不集中,在起吊钢筋离开车厢后不稳晃动撞向站在车厢下层钢筋顶上的钢筋工刘亮,造成刘\*头部向下,坠落地面。

图 4 公安勘查事故现场绘制的货车吊车相对位置图
