## 屯昌县南坤镇山柏岭“5·5”高处坠落死亡事故调查报告

2021年5月5日16时30分许，屯昌县南坤镇山柏岭梁定群的槟榔园发生一起高处坠落事故，事故导致一名帮工村民死亡。

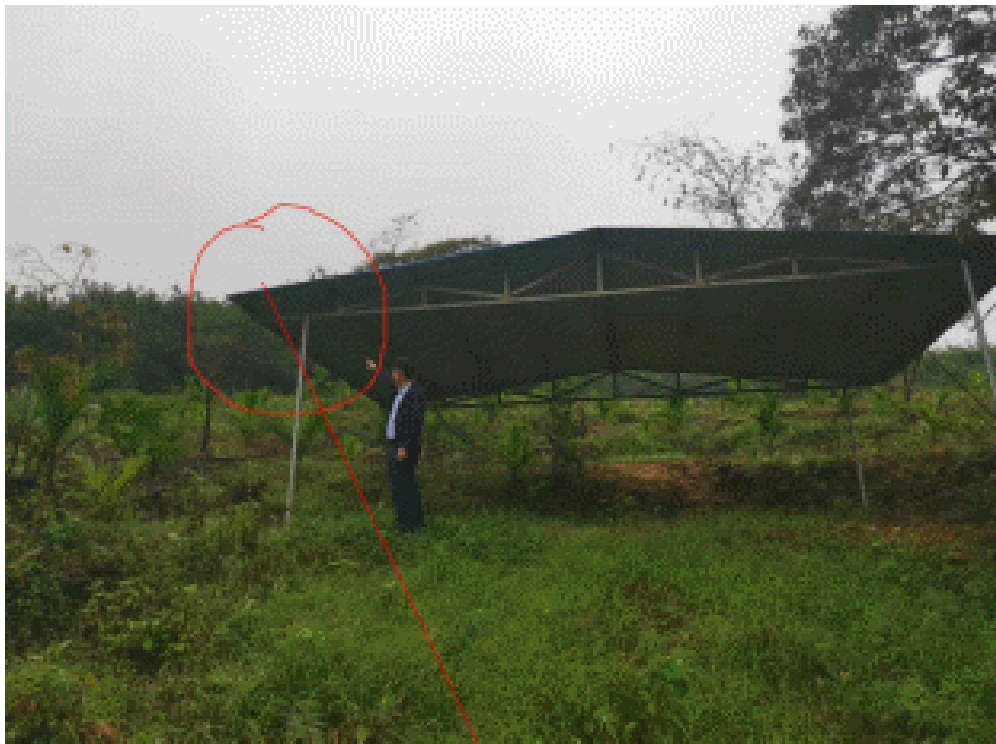
陈贤朝坠落处

事故发生时，梁定群在施工现场；梁定群对陈贤朝和陈贤心二人是否持有高处作业证情况不明。二人没有取得高处作业证；在施工作业时二人未系安全带、安全绳和佩戴安全帽。

1、陈贤朝，安全意识淡薄，在没有采取任何安全防护措施的情况下，在离地2.2米高的简易铁皮棚顶上进行作业不慎坠落，是该起事故的直接原因。

2、梁定群在自家的槟榔园建造简易铁皮棚施工现场，对陈贤朝在2.2米高作业，没有采取任何防护措施的不安全行为未及时发现和制止，该起事故的间接原因。

(一) 县、镇两级政府要深刻吸取事故教训，开展安全警示教育工作，切实提高相关作业人员安全生产意识，采取可靠的安全防护措施，防范类似事故发生。

(二) 各镇、村居委会要加强辖区内建设工程的安全监管力度，并落实各项安全防护措施。

(三) 南坤镇政府要吸取事故教训，举一反三，落实属地监管责任，加强对辖区内的建筑工程安全巡查监管力度，督促自建工程加强安全管理，认真排查治理事故隐患，防止类似事故发生。
