# 山东九佳紧固件股份有限公司“6·4” 一般机械伤害事故调查报告

2020年6月4日15时38分，山东九佳紧固件股份有限公司发生一起机械伤害事故，造成一人死亡，直接经济损失159.8万元。

山东九佳紧固件股份有限公司  
“6·4” 一般机械伤害事故调查组  
2020年7月30日

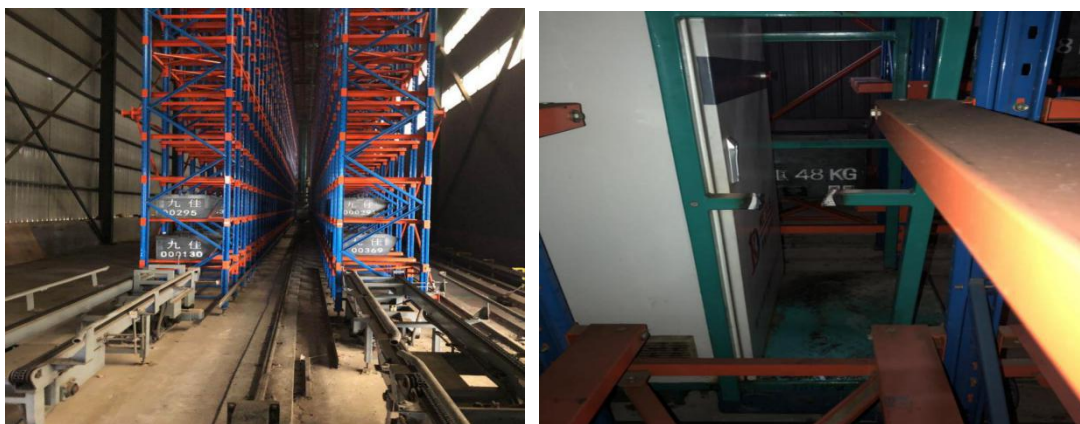
图 1：事故现场图

事故发生在公司冷成型车间半成品立体仓库堆垛机行驶巷道内，巷道中间是堆垛机，两侧是货架，半成品立体仓库内无监控设备，通过现场勘验，王和心被挤压的货架与堆垛机护栏之间的间隙大约 10 厘米，堆垛机左侧上护栏与下护栏均有用气割切割痕迹，地面有血迹。（附图 1）

2020 年 6 月 4 日下午两点开始王和心、张斌、李浩然三人在冷成型车间半成品立体仓库上班。信息物流部部长姚丹丹在班前会上未对谁负责安全管理监督谁负责作业做出细致安排，15 点 37 分王和心从值班室走出，自己进入立体仓库。通过立体仓库外的监控视频可以看到王和心进入立体库时，立体库系统指示灯亮绿灯，显示堆垛机处于正常运行状态。15 点 38 分立体库系统指示灯亮红灯报警，出现故障。15 时 39 分，张斌进入立体仓库排除故障，发现王和心胸膈位置被夹在堆垛机操作平台左侧护栏与左侧货架立柱之间。

自动库入库员王和心在工作中未执行公司发布的立体库堆垛机安全操作规程第一条第 5 款、第 17 款之规定，在设备处于自动工作状态下，违规一人进入立体库内，导致其被挤压受伤致死。

（三）加强风险辨识和管控措施。山东九佳紧固件股份有限公司要认真进行排查，对立体库设备存在的安全风险因素逐一辨识，制定有针对性的管控措施，采取本质安全措施，建议采用人员闯入自动报警、设备急停等自动报警安全监控措施，做到本质安全。
