山西永济市山西彩凤农业开发有限公司
“9·28”较大坍塌事故调查报告

山西省政府事故调查组
2023年9月

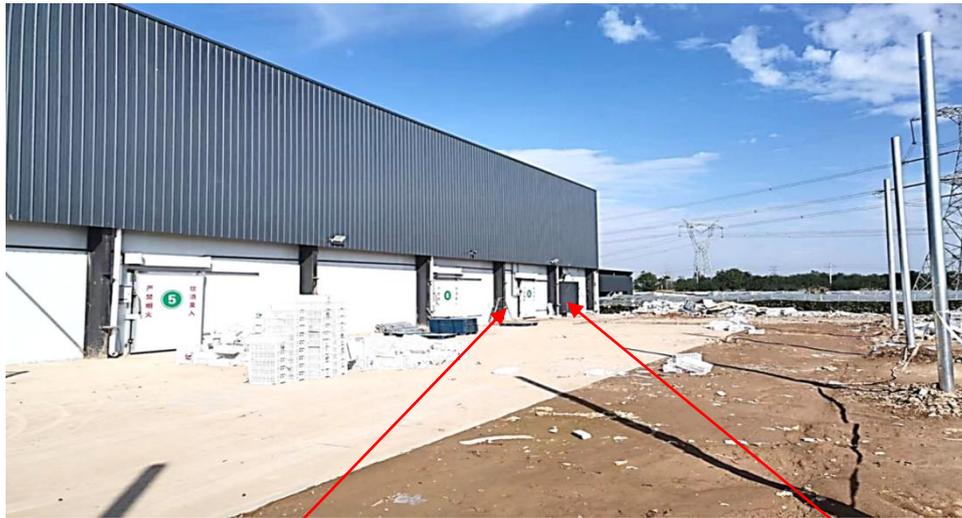
事故发生区域位置图

本次事故发生地为山西彩凤农业开发有限公司所属的果品保鲜库8号间隔库，事故发生位置如下图：

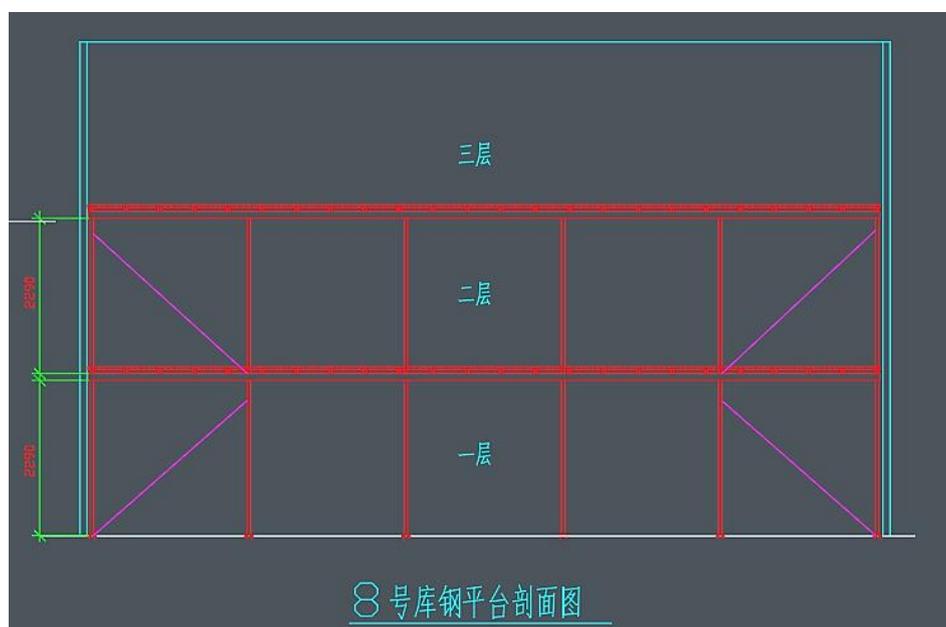
钢结构分层载重平台剖面图

钢结构分层载重平台采用焊接方式，第一层高2.5m，立柱由钢管切割制成，净高2.29m，立柱上端焊接在二层载重平台主

梁下端面，立柱间距 2.3m 一个，立柱底部焊接一个 $150 \times 150 \times 6\text{mm}$ 钢板，设置有四个长条螺丝孔，采用膨胀螺栓与地面连接，现场立柱底部仅有 2 个螺栓进行连接，主梁为连续梁，主梁上面与次梁下面采用点焊连接，次梁间距为 500mm 左右，次梁上直接铺设塑料格栅。

第二层高 2.5m，立柱由钢管切割制成，净高 2.29m，立柱下端直接焊接在二层载重平台主梁上端面上，部分立柱焊接在次梁上端面，并且与一层立柱对齐，立柱上部施工方法同一层。

每层平台四角均在 2 个方向设置一个斜撑。

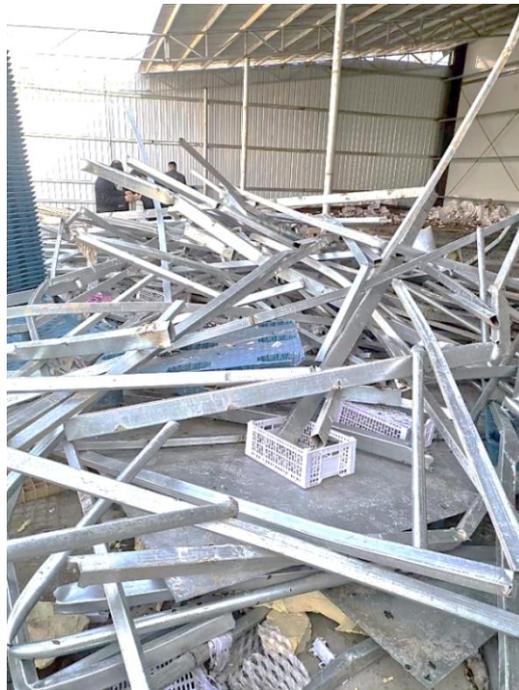
图 2 现场拆除的钢结构图片

现场看到钢平台垮塌后，主梁与立柱，主梁与次梁均在焊缝处断开，且焊缝处对钢材的镀锌层破坏，也未进行防锈处理，降低钢平台的耐久性。

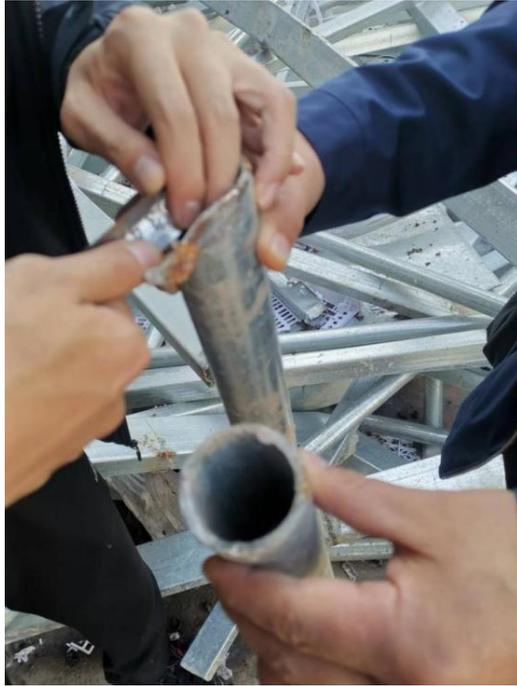
图 3 立柱壁厚现场检测图片

2. 临时雇佣不具备相关资质的人员进行钢结构分层载重平台施工，且焊接质量不符合要求；该平台建设所用的钢管立柱、横梁等材质不符合国家标准要求。违反了《低压流体输送用焊接钢管》(GBT 3091-2015) 4.1.1: DN40 钢管壁厚标准值为 2.75mm, 实际使用的钢管壁厚为 2.5mm¹。施工完成后未对钢结构工程进行竣工验收，施工质量处于失控状态。

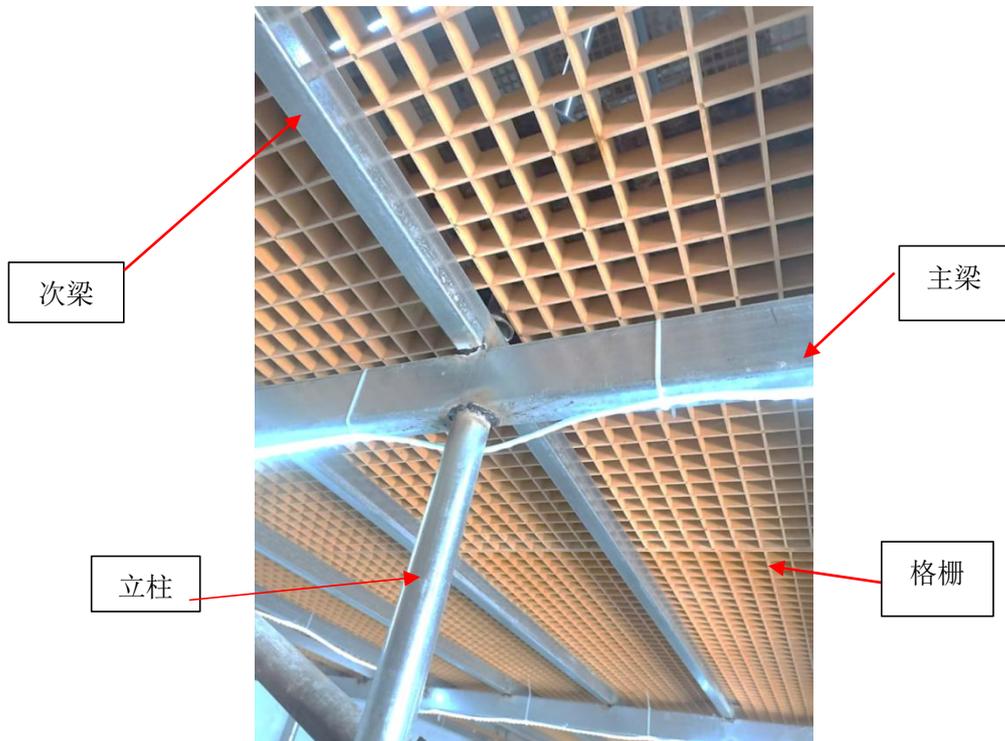
图 4 立柱支撑图片

斜撑应支撑在立柱上下端的节点处，现场可见支撑下部在柱脚处，上部离柱顶部 300-400mm 处，如果支撑受力，使立柱受侧向力而产生弯压。

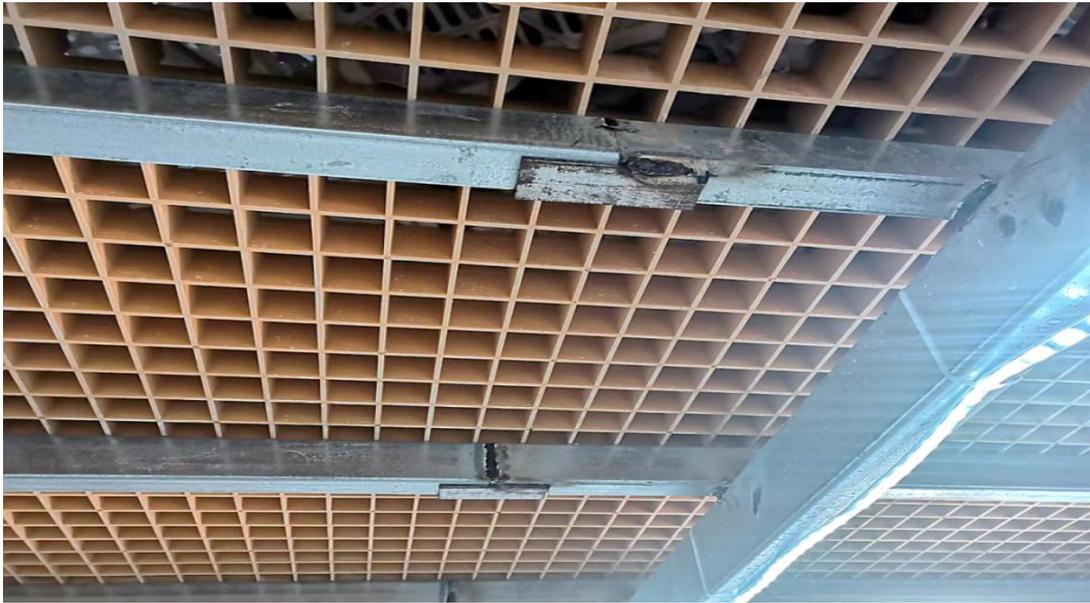
图 5 6号保鲜库次梁焊缝情况

现场次梁连续连接的焊缝不完整，且用于加固的短角钢只有一边焊接，而且焊缝位置在一条直线上，使次梁可能悬挑受力，不能满足受力要求。

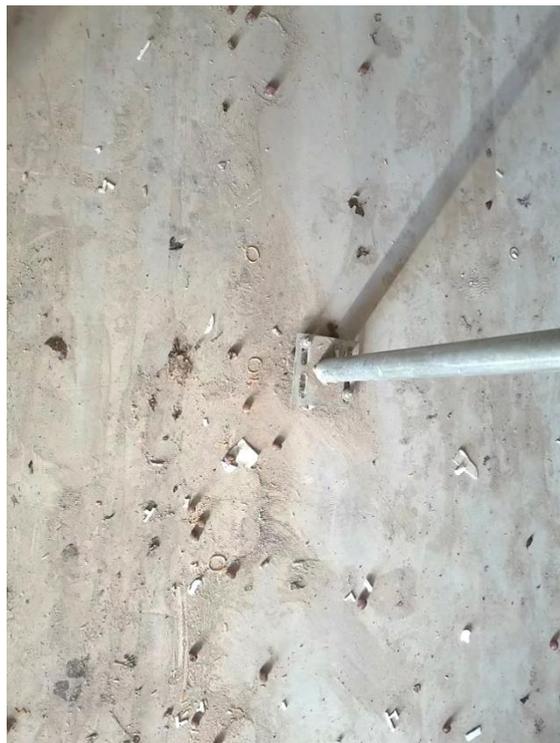
图 6 6号保鲜库一层立柱地脚螺栓连接情况

现场勘察发现，一层的地面不是很平整，立柱有的拉脚与地面不能紧密接触，柱脚与地面连接的膨胀螺栓应为四个，实际连接为 2 个，柱脚的固结难以满足。

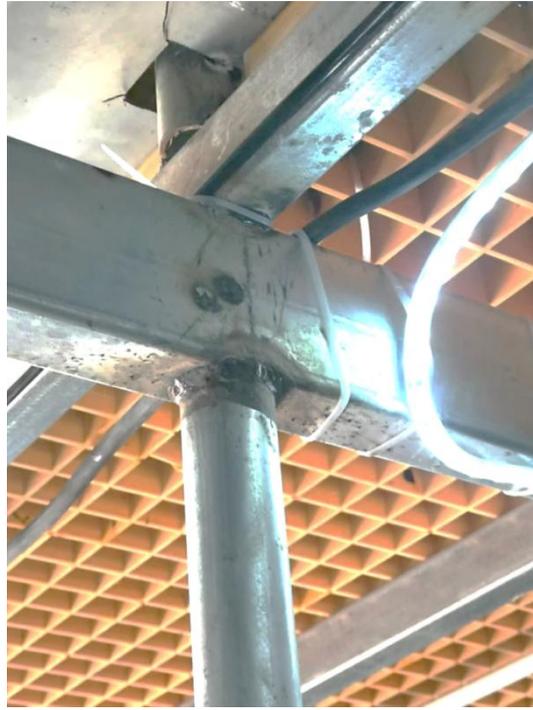
图 7 6号保鲜库二层立柱直接焊接在次梁上图片

(2) 分层载重平台钢管立柱断开后，二层柱脚与一层主梁采用50mm端面焊接，部分立柱与次梁焊接，钢管直径大于次梁宽度，导致主梁、次梁稳定性不足，且一层、二层立柱不能完全上下对齐，产生偏心压力，使立柱产生附加弯矩。

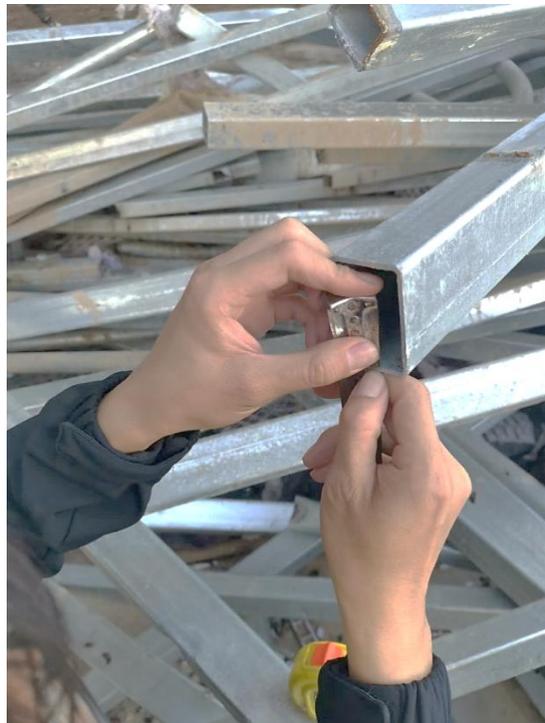
库内分层载重平台搭建时，法人朱双贵为节约资金，载重平台所用材料均由其自行采购、雇佣当地 4 名农民工施工。立柱为低压流体输送用焊接钢管（型号：DN40×6000mm 钢管，壁厚 2.5mm）；主梁为冷弯空心型钢方矩形焊管（型号：J100×50×6000mm，实测壁厚 2.5mm）；次梁为冷弯空心型钢方矩形焊管（型号：J60×40×6000mm。实测壁厚 2.2mm）；联络通道采用 5mm 钢板铺设。

图 8 次梁壁厚现场实测图片

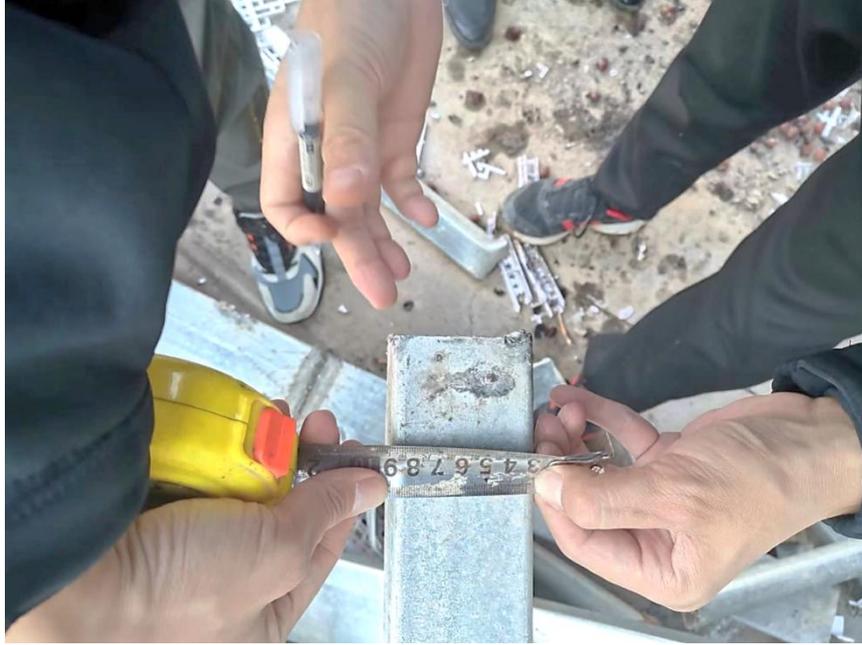
图9 主梁宽度现场实测图片

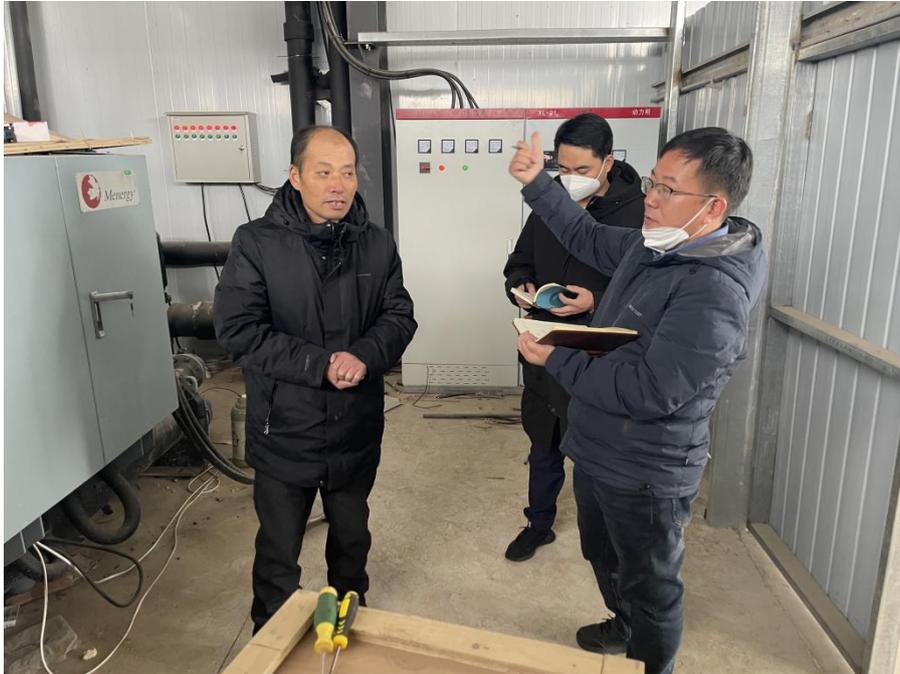
图10 现场调研保鲜库情况

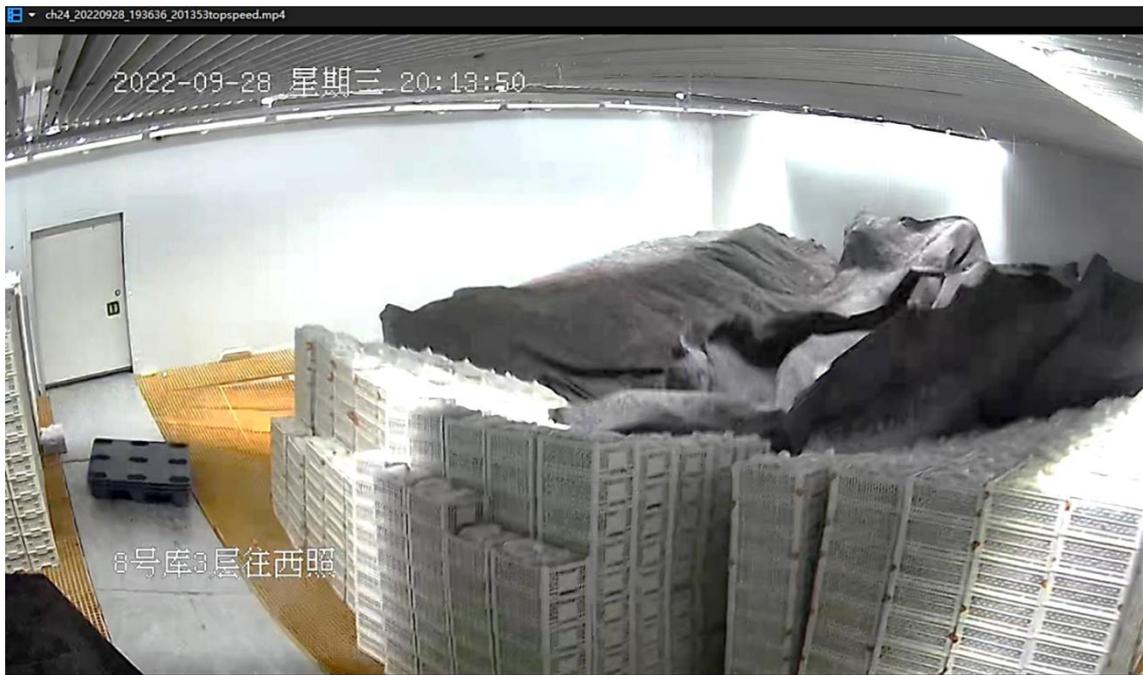
20时13分许，8号库二层载重平台西南角突然塌陷，导致二层、三层整个分层平台连同平台上堆放的葡萄全部坍塌。其中张俊芳、张建平、平建胜3人安全逃出，其余9人被困。

图 11 8号保鲜库 3层往西照事故发生瞬间图片

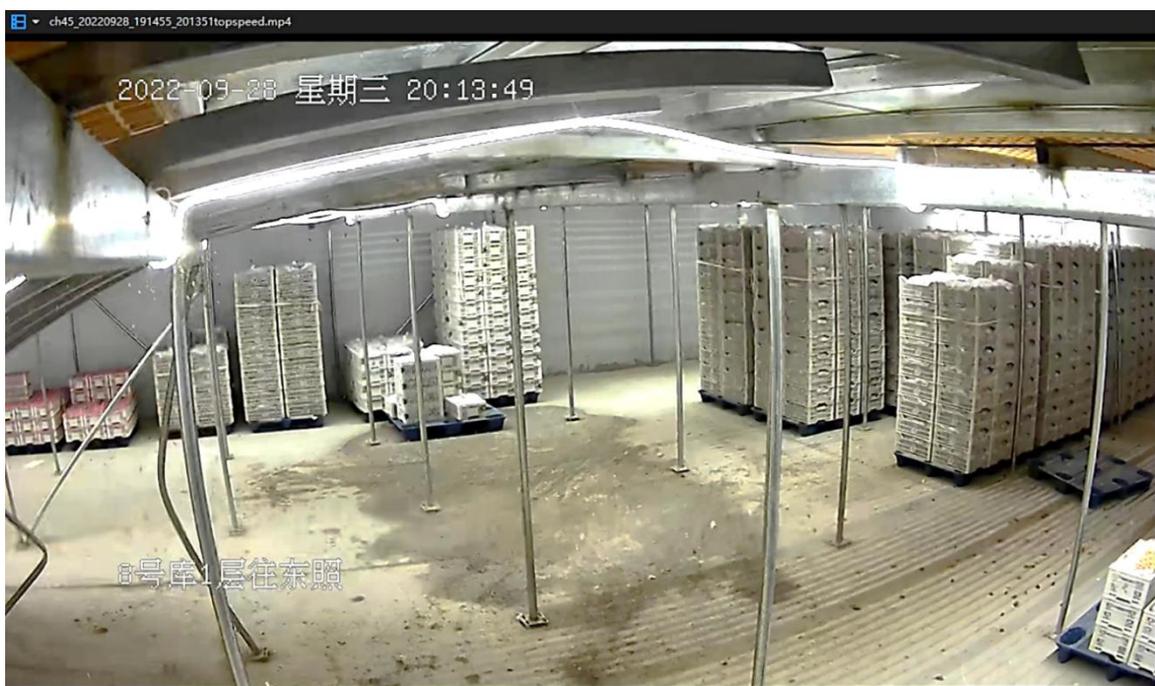
图 12 8号保鲜库 1层往东照事故发生瞬间图片

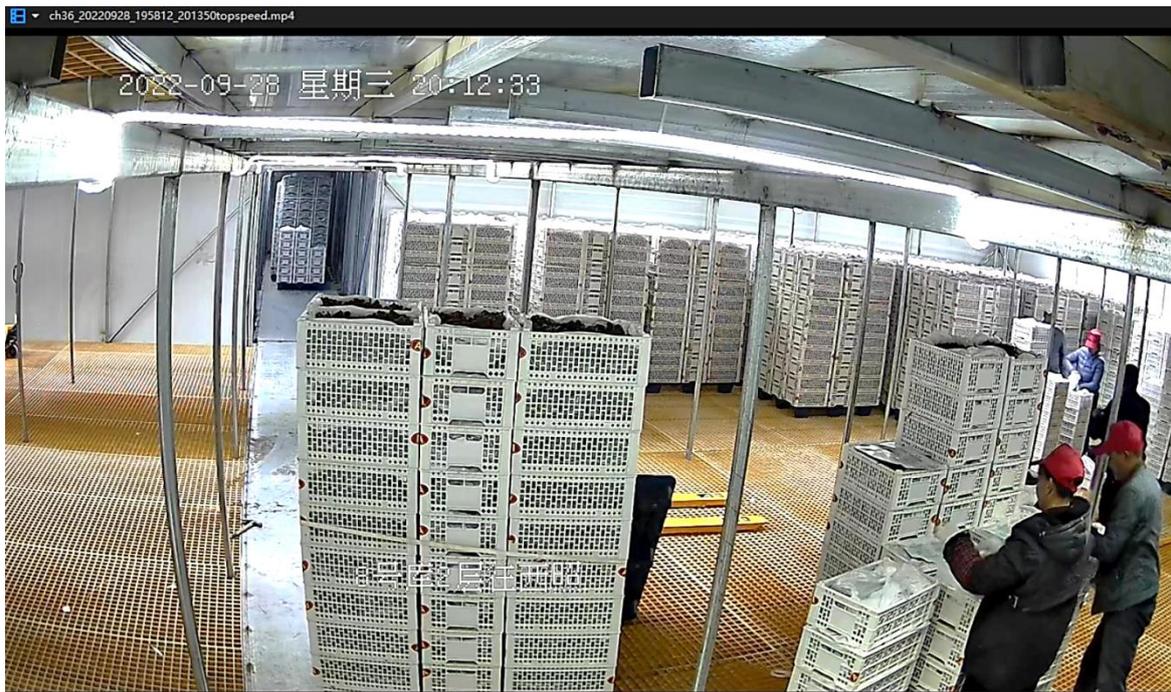
18时00分许，朱双贵指派王卜雅等8人进入8号库二层载重平台东北区域继续进行作业，包括朱双贵和原有3名员工（平云峰、许武生、平建胜）库内共有12人在二层平台作业。

图 13 8 号保鲜库 2 层往西照事故发生前人员站位及物品堆放图片
