山西运城万荣里望北阳琉璃工艺厂 “10·3”较大坍塌事故调查报告

山西省政府事故调查组

2023年9月

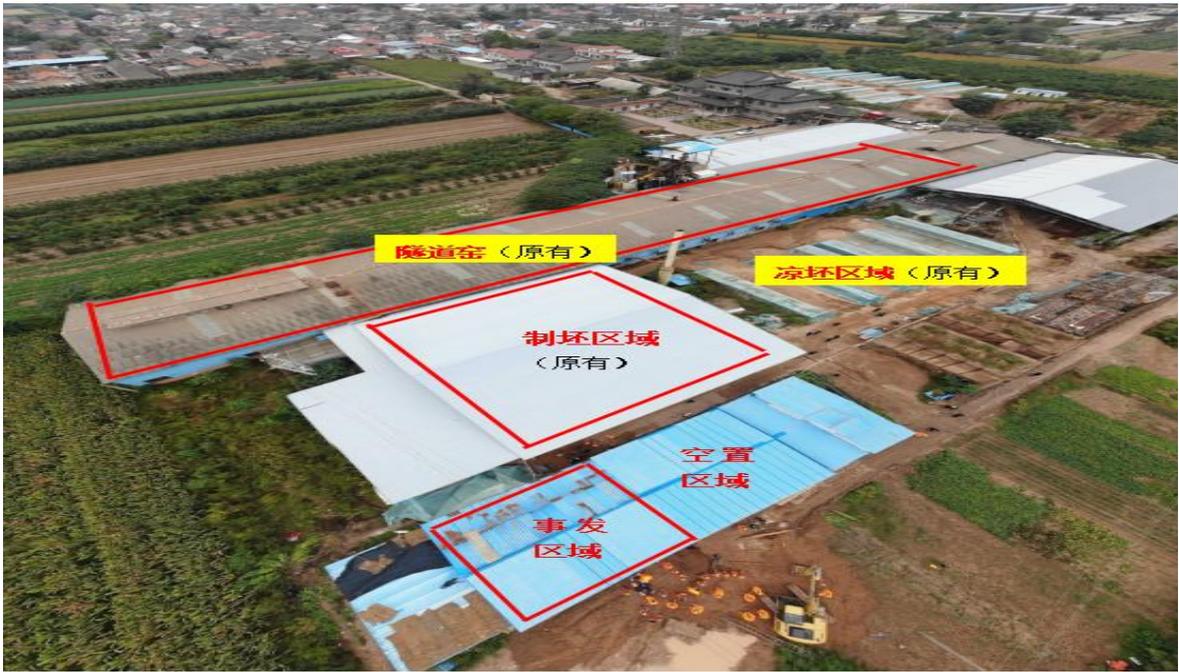
图1 现场航拍图

经现场勘查：马蹄窑位于厂区东南角的彩钢瓦棚内，棚子四周采用红砖砌筑了实体墙，其中：西侧围墙设置两个出入口，东侧围墙外为农田，棚子南北两侧与其它厂房相连，西侧围墙外设置有装窑通道，通道西侧是砖坯存放厂房。通道宽约为3.5m（见图1、图2、图3、图4）。

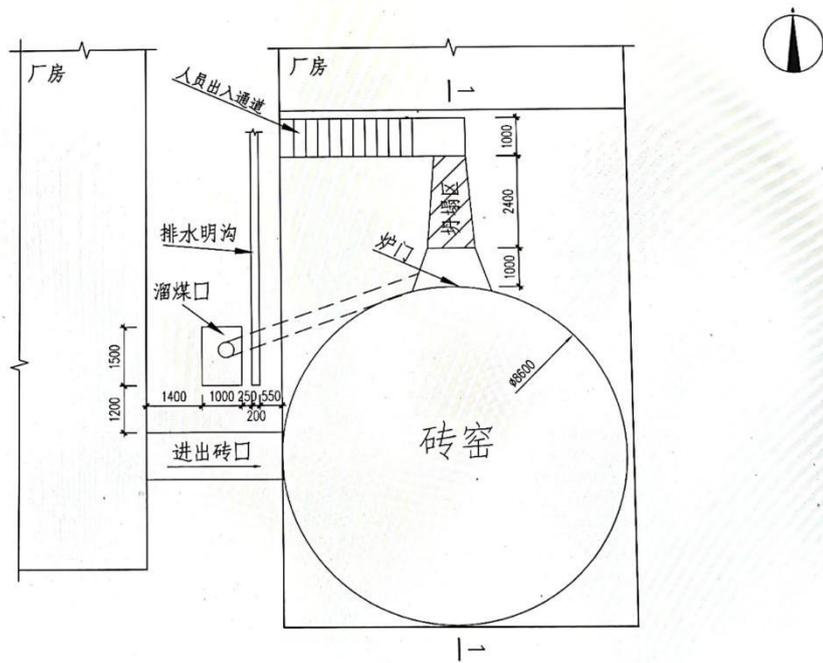
图 5 马蹄窑平面图

经勘查,马蹄窑为砖砌圆型拱顶结构,拱顶上部覆盖有黄土,窑体外径约 8.6m,窑底距拱顶高约 8.5m,其中:地上部分 3.5m,地下部分 5.0m。沿窑底向正北方向设置看火作业人员通道,通道最北端设有供人员上下的台阶,台阶宽约 1m,通道至炉门之间连接处呈喇叭口型,总长 4.4m,其中:通道最高处 1.8m,最宽处 2.0m,最窄处 0.8m;马蹄窑西侧设置有偏门,偏门为三层,总高约 6.0m,宽约 1.2m。在偏门北侧设置喂煤溜槽,溜槽直径约 0.4m。(见图 5)

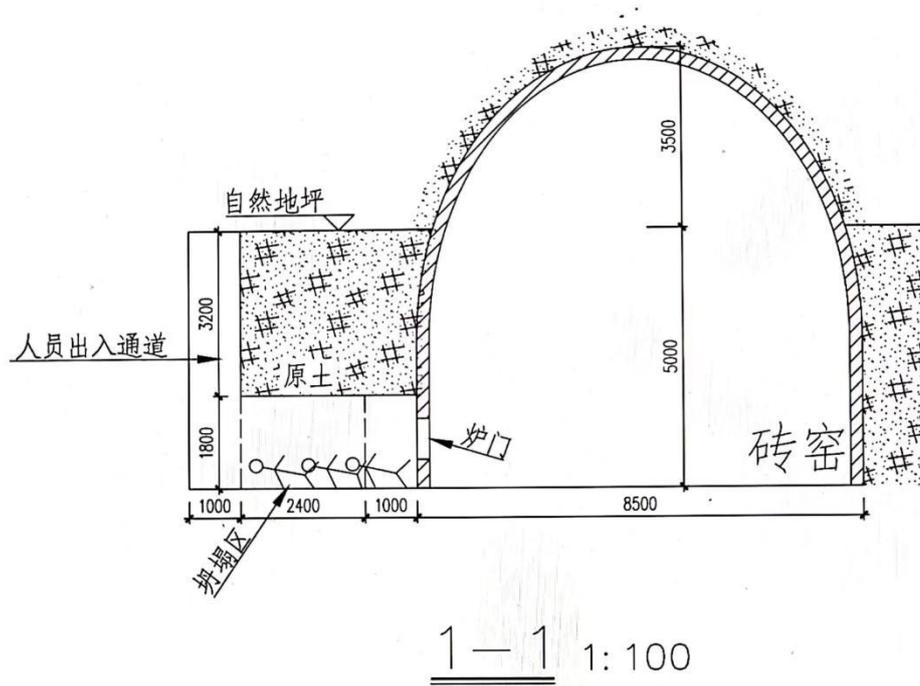
图6 马蹄窑剖面图

坍塌处位于作业人员通道的中间位置，坍塌长度约 1.9m、宽约 2m、通道顶部距地表土层厚度约 3.9m。马蹄窑棚子的东侧围墙因救援已部分拆除，在窑底通道的东侧有一条救援时临时开挖的救援通道，该通道采用圆木和木板进行了支护。（见图 6、图 7、图 8）

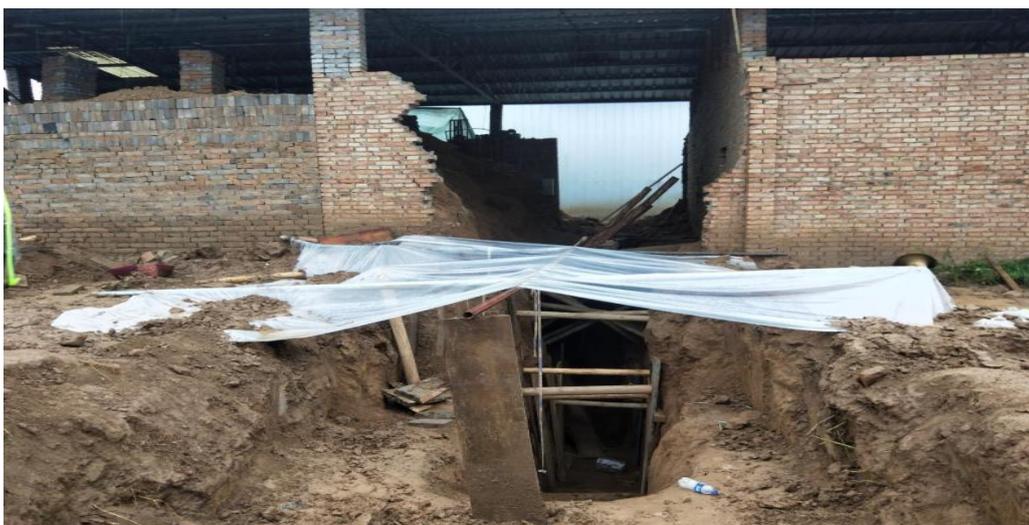
图8 事故发生地点

1. 马蹄窑作业通道砌碛使用的是普通建筑黏土砖，在砌碛以前，该作业通道已经挖好，作业通道采用先开挖后砌碛的施工方式。根据万荣县气象局提供的“里望乡 2022 年 9 月 20 日至 10 月 3 日降水情况说明”，9 月 20 日至 10 月 3 日，里望乡总降水量为 79.7mm，全部集中在 10 月 1 日-10 月 3 日，由于厂区没有完善的排水通道，导致马蹄窑西侧通道内产生大量积水，一部分雨水会从地表缝隙渗入土层内，一部分雨水通过加煤坑盖板边上的缝隙渗入马蹄窑作业通道内，施工现场属于湿陷性黄土地质，雨水渗入后，会使土质中的含水量增加，导致土质粘聚力降低，土层结构失稳，通道拱顶支撑力不足，加上 10 月 3 日在砌碛作业的扰动影响，最终导致作业通道坍塌，是事故发生的直接原因。

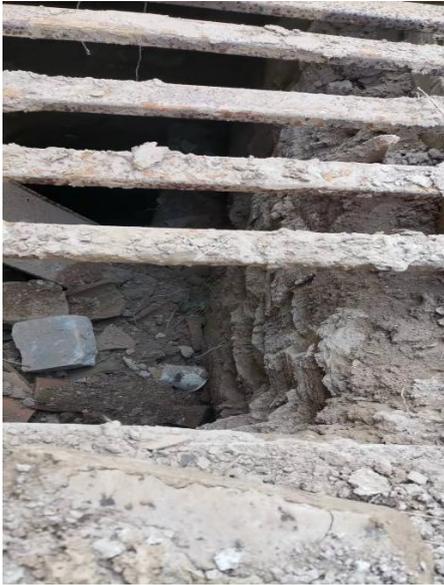
在马蹄窑与制坯厂房之间的装车通道中设置有加煤坑（ $1400\text{mm} \times 1000\text{mm} \times 500\text{mm}$ ）（见图10和图11）和排水明沟（见图12和图13），加煤坑与加煤溜槽相连，加煤溜槽直径约400mm，马蹄窑燃料煤通过加煤坑、溜槽可直接卸到作业通道的点火平台，加煤坑位于排水明沟的西侧，两者之间的间距约为250mm，勘验时加煤坑上盖有钢板，煤坑周围没有采取防雨水进入措施。排水沟深300mm，宽200mm，排水沟呈南北走向，距马蹄窑西侧围约500mm，沟内杂物较多，沟底淤泥较厚，采用黏土砖砌筑，外抹水泥砂浆，砂浆层有脱落开裂现象，马蹄窑周围排水不畅，降雨量过大时，雨水会从排水沟溢出，10月3日事故救援过程，地面有明显积水，西侧砖坯厂房和马蹄窑彩钢棚屋顶的雨水通过屋檐排到装车通道内，部分雨水通过加煤坑和加煤溜槽渗入马蹄窑作业人员通道内。现场勘验时发现加煤坑有雨水渗入的痕迹。

图 9 加煤坑渗水痕迹

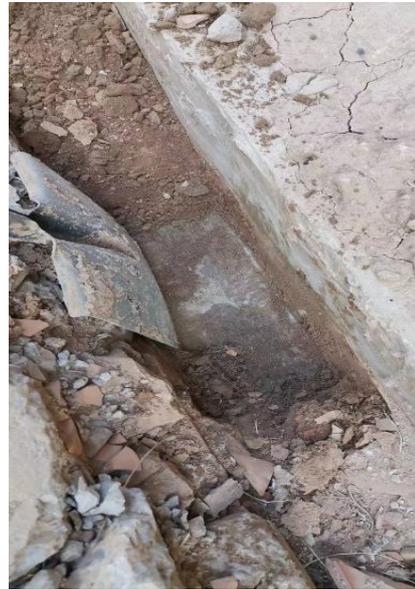
图 10 排水沟
