市主城区解放南路改造工程“2021.7.28”  
燃气管道泄漏事故调查报告

市政府事故调查组

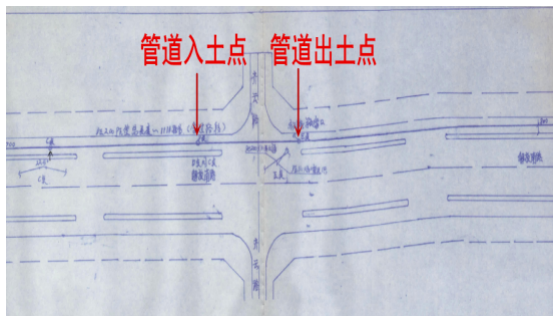
图2 新奥燃气公司市政燃气管道解放南路与齐云路交口段竣工图（部分）

事发燃气管道位于新奥燃气公司市政燃气管道解放南路与齐云路交口段，该处管道于2003年建设并验收合格。施工方式为定向钻穿越，管道在地下呈抛物线走向（图2），最深处埋深约4.6m，设计压力为0.4MPa,运行压力为0.3MPa，属于中压管道，管材为PE管材，管径DE200。

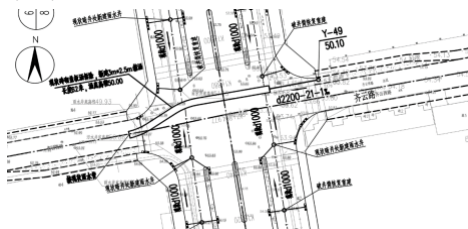
图3 解放南路与齐云路交口箱涵布置图

事发处为解放南路与齐云路交口K1+870处箱涵（图3）施工现场，箱涵基础采用C20，主体采用C30。燃气管道泄漏处箱涵底至路面的设计垂直高度4.02m，底座宽度4.2m。

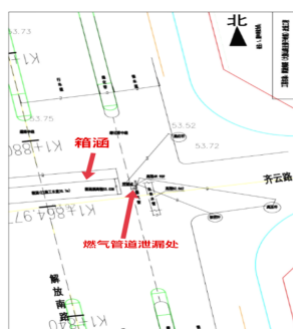
图4 事发时燃气管道泄漏处和箱涵示意图

该处箱涵横穿解放南路，连接齐云东路和齐云西路用以排水，事发时已施工至解放南路东侧慢车道（图4）。

燃气管道泄漏处距路面垂直距离约3.5m，东侧绿化带旁辅道路面沿南北向有新奥燃气公司铺设的警示标牌“燃气管道，严禁开挖”（图5），泄漏处距离警示标牌水平距离约0.5m。

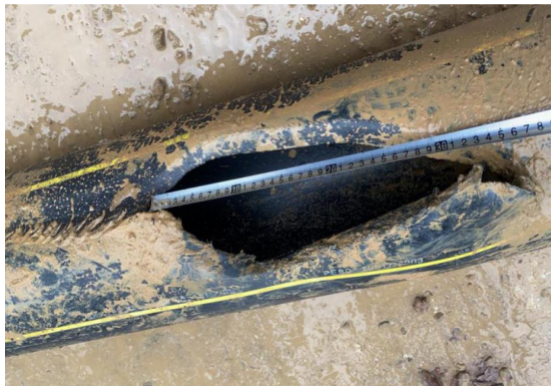
图7 燃气管道断面处

6时30分左右，杨良明安排翁仕荣对交叉口地下箱涵东侧基坑进行清淤作业（对箱涵旁积水坑内的石块和淤泥进行清理），然后回到工地围挡外车内躲雨。7时22分，翁仕荣操作的挖掘机将燃气管道挖断（断面约37cm×10cm，图7），燃气泄漏并夹带水汽向上扩散。

翁仕荣操作挖掘机进行清淤作业时将燃气管道挖断，燃气大量泄漏并夹带水汽向上扩散后，被附近的电力电气设施引燃，是该起事故的直接原因。

新奥燃气公司采取在受损管道两端各10米以外盲断方式进行抢修，当日15时30分恢复大别山路以北小区供气，20时30分恢复所有小区供气；六安供电公司组织抢修人员对受火烧损害的架空导线进行修补，当日17时19分修理完毕恢复供电；市重点工程处立即责令该工程全面停工，召开所有在建项目安全生产管理工作会议；市住建局下发《责令整改通知书》，要求该工程立即停止施工，做好应急抢险和安全防护，全面排查安全隐患；市公安局裕安分局对杨良明、翁仕荣实施行政拘留处理；市应急局牵头组织开展事故调查工作。

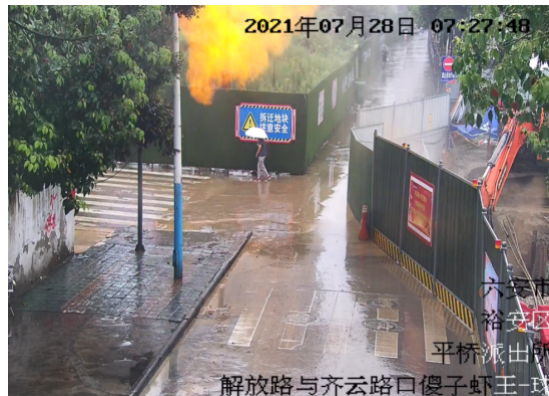
图8 燃气着火燃烧瞬间

7时27分，泄漏的燃气遇到上方电力电气设施发生着火燃烧（图8）。
