# 市城区“3·5”一般物体打击事故调查报告

市城区“3·5”一般物体打击事故调查组

2024年4月12日

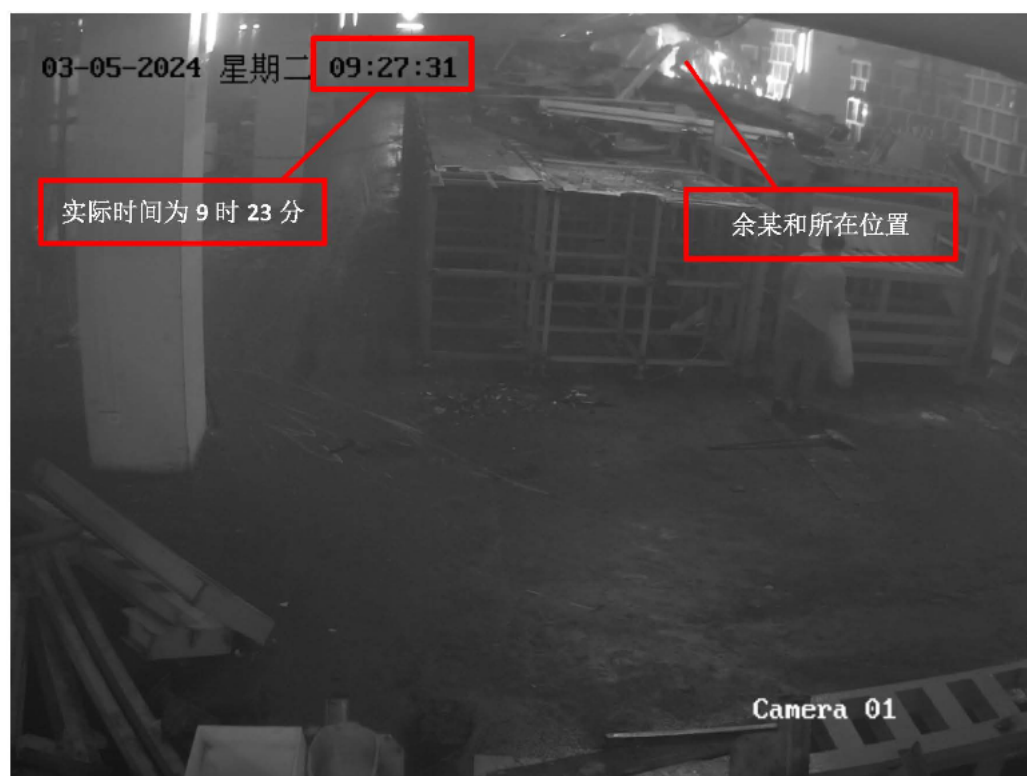
图 3 设备框架砸中余某和瞬间

2024 年 3 月 5 日上午 8 时 30 分，邓某新施工队进入信利公司 26 栋厂房 1 楼车间进行施工作业，期间邓某新在厂房外和其他人谈事情，其余人员在车间内作业。9 时，余某和（持有焊接与热切割特种作业操作证）开始切割报废设备框架中间的支架。9 时 23 分<sup>1</sup>，余某和在切割设备框架最后一个支架时，框架呈弧形旋转掉下，砸中余某和，余某和从设备平台掉到地面，框架掉到生产线酸洗（水洗）槽面后停止（见图 3）。李某（邓某新妻子）、李某（工友）听到余某和切割的位置发出响声后走过去看下具体情况，发现余某和躺在地上，询问余某和说自己呼吸困难，脚麻了。李某随即打电话给邓某新说有个工人滑到了，邓某新接电话后赶到出事现场，查看余某和情况后拨打了 120。120 到场

事故的直接原因是拆卸施工作业无专项作业方案，凭借作业人员的经验进行拆卸切割<sup>2</sup>，作业人员余某和安全意识淡薄，在未保证自身安全的情况下拆卸 HF 薄化玻璃基板蚀刻设备生产线部分框架的支架，导致拆卸过程中框架砸向自己<sup>3</sup>，并从作业平台跌落，严重受伤，经抢救无效死亡。

业领域的安全生产知识和管理能力，强化再生资源回收经营安全管理，根据实际需要与行业相近、业态相似的生产经营单位采取集群托管、资源共享等方式进行安全生产管理，保障安全生产。要制定科学合理的作业方案，做好切割、拆卸、搬运等现场安全作业管理，对作业人员开展安全培训，采取必要的安全措施，在保证安全的条件下开展施工作业。

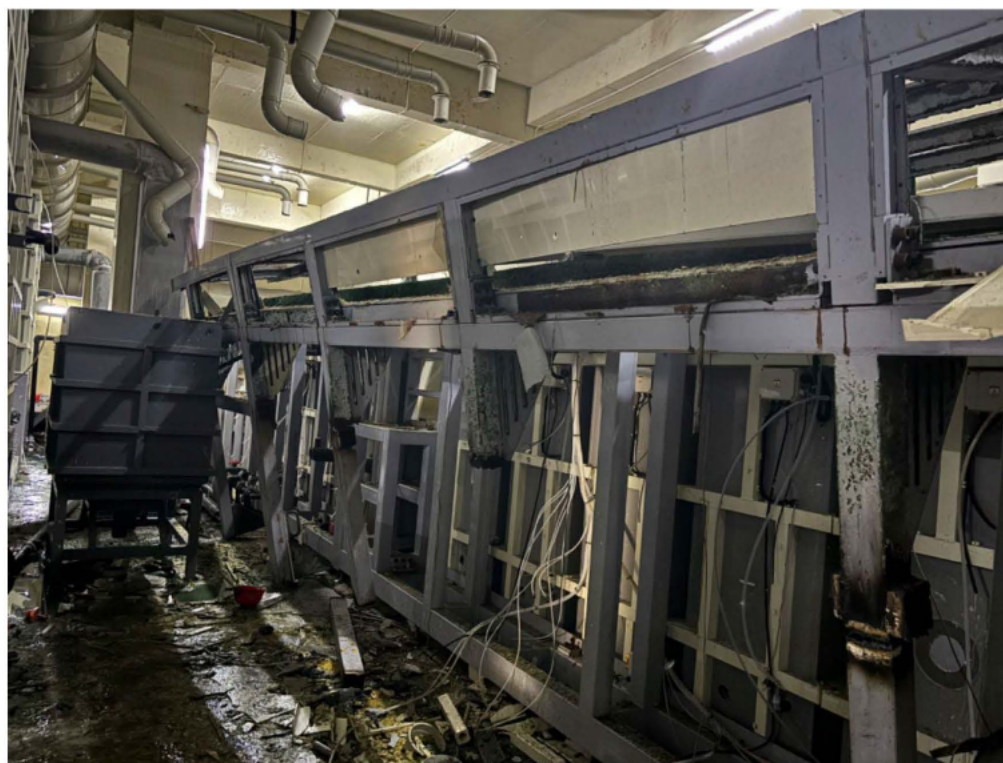
图 4 事故现场位置

事故现场位于信利半导体有限公司 26 栋厂房 1 楼 PGM 减薄车间酸刻房，布置一条 HF 薄化玻璃基板蚀刻设备生产线，原用于液晶显示器玻璃基板减薄酸刻生产。事故发生具体位置位于 HF 薄化玻璃基板蚀刻设备（已报废）的中部（见图 4）。事故发生后，设备框架及支架掉到生产线酸洗（水洗）槽面，地面有一

个余某和作业时佩戴的红色安全帽和一对手套，无血迹。
