**常平镇 2022 年“7·21”一般坍塌  
事故调查报告  
(公示)**

# 常平镇 2022 年“7·21”一般坍塌事故 调查报告

2022 年 7 月 21 日 9 时 30 分许，位于广东省东莞市常平镇常马路 168 号民房 502、503 号房发生一起坍塌事故，造成 1 人死亡。

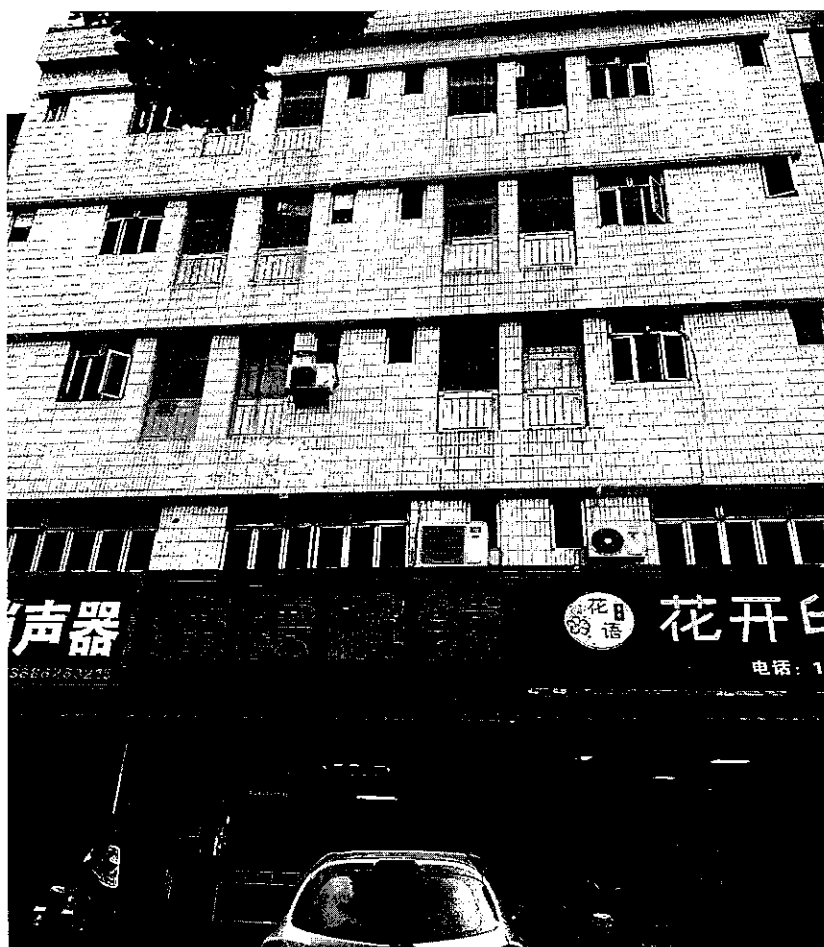
该民房位于东莞市常平镇常马路 168 号，是一栋五层楼高民房，产权人共 3 人，分别是梁社利、梁伟强和谭美玉。梁伟强系谭美玉丈夫，梁社利系梁伟强父亲，梁社利、梁伟强均为香港人，长年居住香港，房屋日常实际管理使用者为谭美玉。该民房于 2004 年建成，占地面积约 353.5 平方米，坐北向南，南面为常马路；该民房一楼为店面，店面号分别为 168、170、172 号，二楼至五楼为出租屋（见图一）。

图一 涉事地点照片

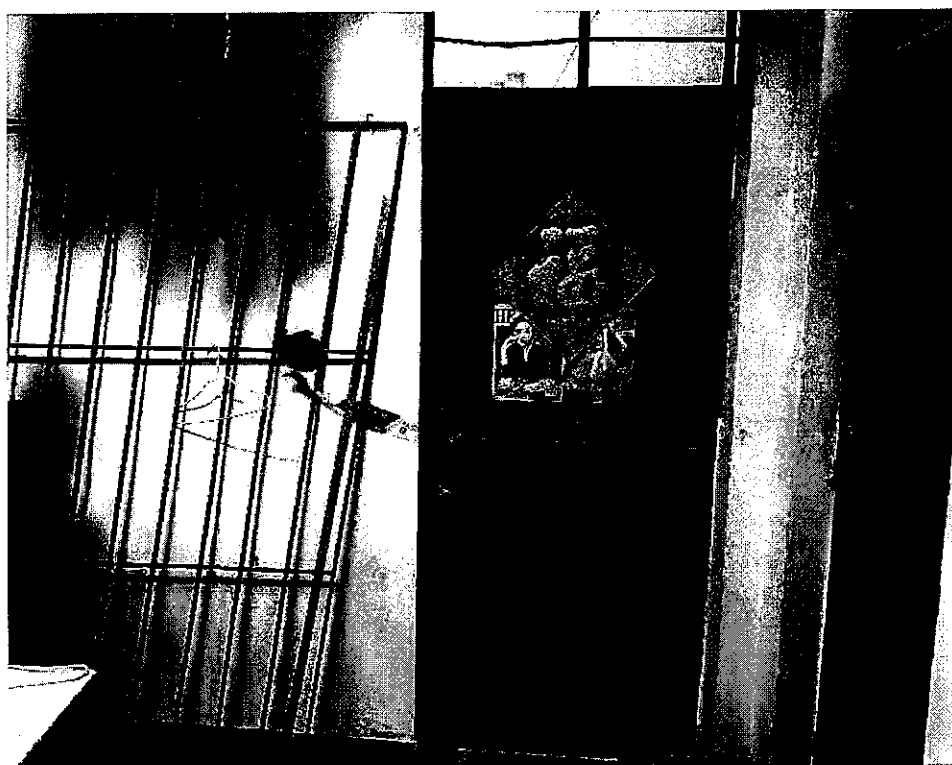
1.经现场勘察，事故现场位于东莞市常平镇常马路 168 号 502、503 号房（见图二）。所拆墙体为单层红砖砌成实体到顶，两面粉刷石粉沙，墙体长度约为 5.25m，高度约为 3m、厚度约 0.3m。（见图三）。事发后，两房之间的间隔墙体已经倒塌，墙体倒塌在民房东侧 503 号房内，同时民房西侧 502 号房有较为零散的红砖碎块（见图四）。503 号房内保存有作业工具，包括冲击钻、梯架、锤子、铝梯、泥桶、铁锹等（见图五、六）。现场未见安全帽，梯架东侧一边两条支撑脚有明显非人为折弯痕迹，西侧一边两条支撑脚为正常状态，说明梯架曾被墙体或重物挤压（见图七）。

图二 事故现场图片

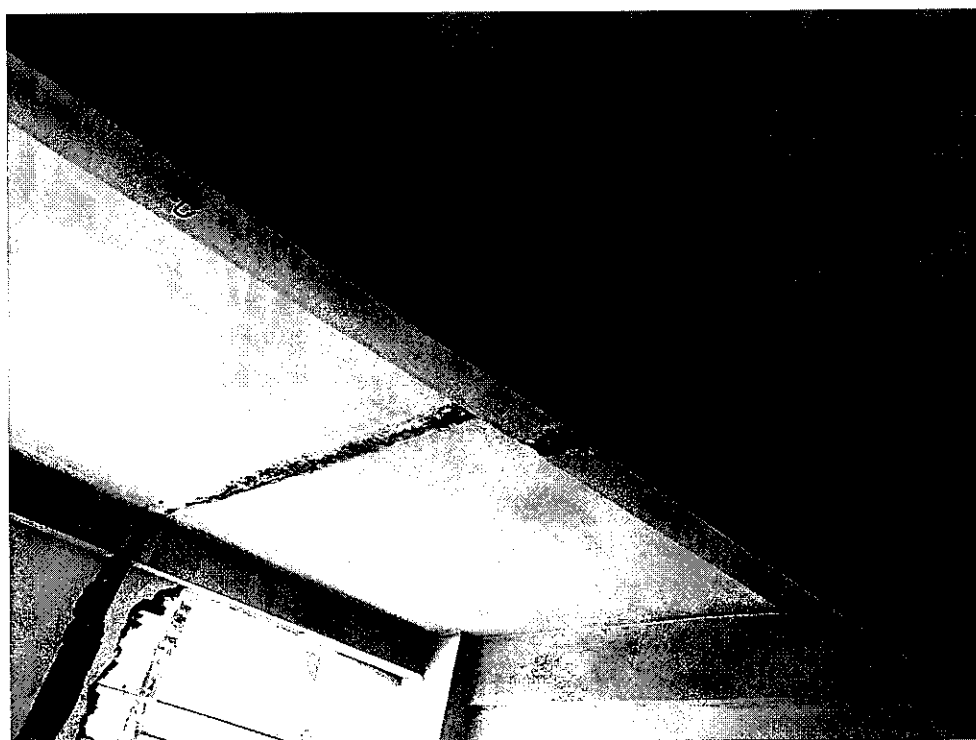
图三 涉事房屋天花板与隔墙连接，痕迹明显

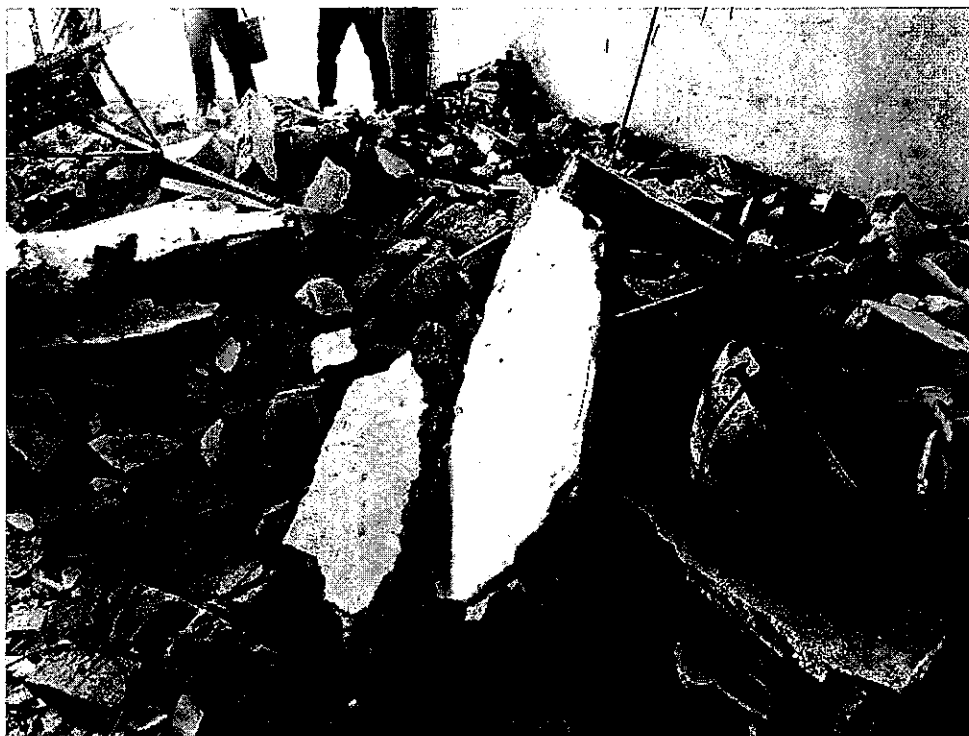
图四 事故现场散落的砖块

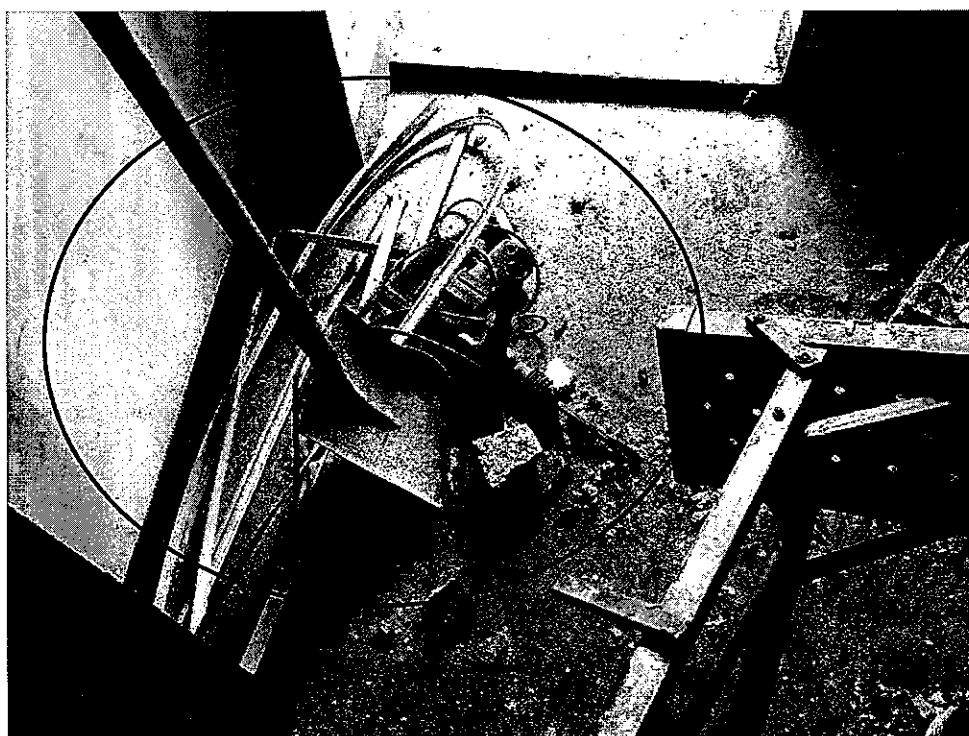
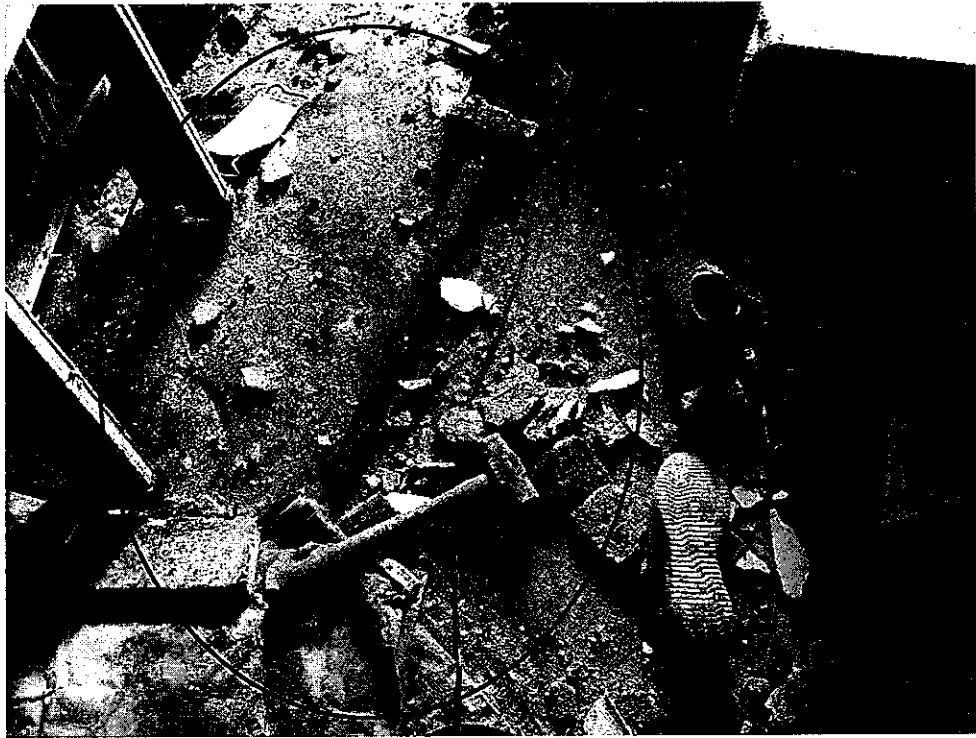
图五 事故现场用于砸墙的工具

图六 事故现场用于砸墙的工具

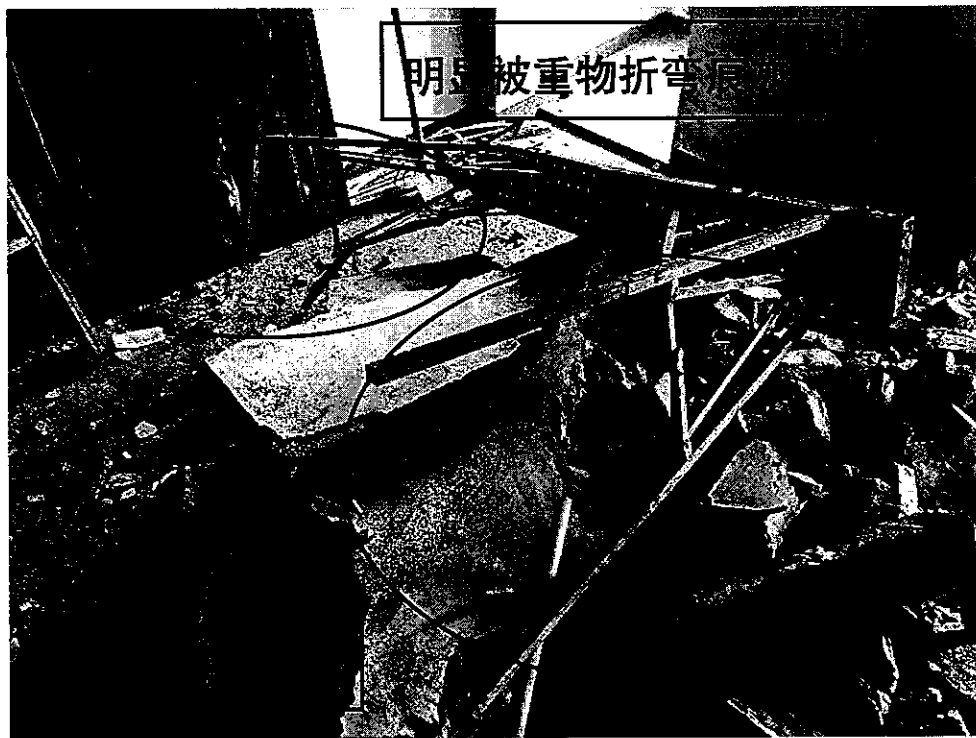
图七 事故现场的梯架

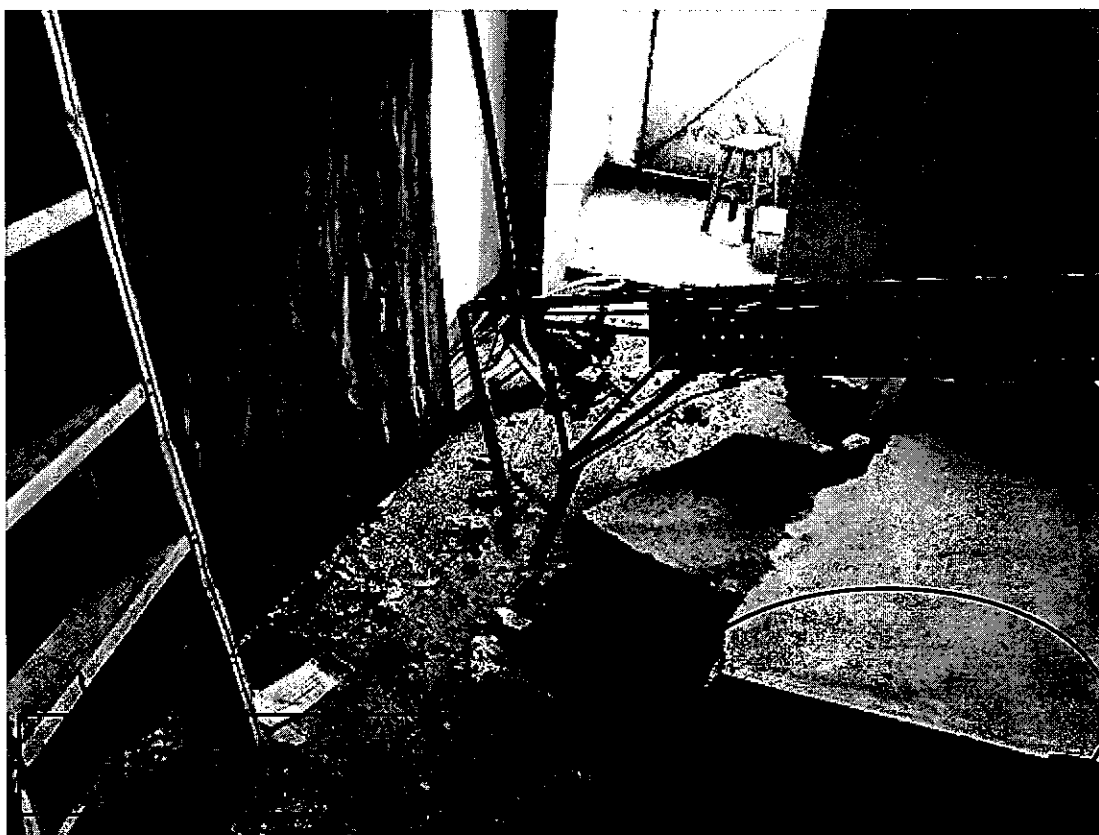
2.经现场勘察，坍塌的墙体因为冲击力作用，破碎成不规则块状。事故现场东侧坍塌的红砖碎块将墙角两边基础线埋没。坍塌墙体的顶部与天花板连接处清晰可见，该部位无冲钻痕迹，相对平整。坍塌墙体底部和侧面有明显冲击痕迹，墙体底部红砖已被掏掘，墙体下部被掏掘的面积较大（见图八、九、十）。陈财兴的笔录确认，龙天荣（死者）砸墙的步骤为：先砸掉隔墙底部，再从上往下砸掉剩余墙体。

图八 坍塌墙体顶部无冲钻痕迹，并与天花板贴合
