东莞市常平镇 2022 年“7·29”一般高处坠落  
事故调查报告  
(公示)

# 东莞市常平镇 2022 年“7·29”一般高处坠落 事故调查报告

2022 年 7 月 29 日 12 时许，位于广东省东莞市常平镇金地时代艺境小区 15 栋 1501 房发生一起高处坠落事故，造成 1 人死亡。

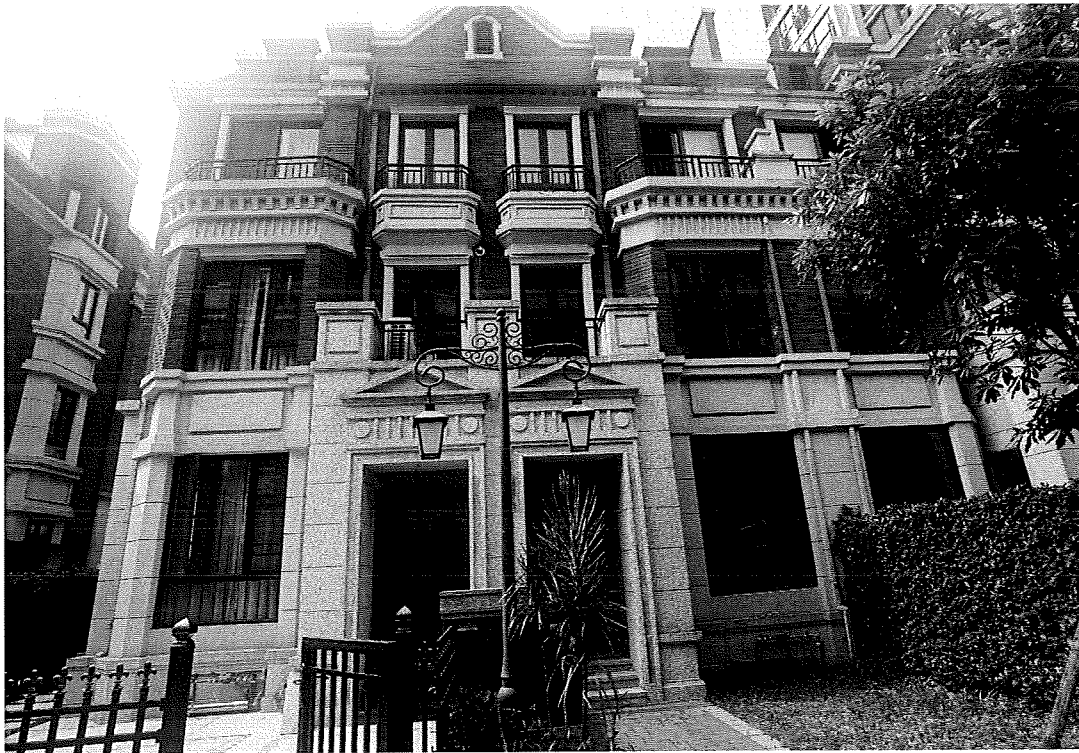
图一 涉事地点照片

栋 1501 房（以下简称“时代艺境 1501 房”），房屋业主为杜承哲，其父杜国荣代为与装修施工单位和私人接洽商谈房屋装修施工具体事宜，建筑面积为：176.76 m<sup>2</sup>。本房屋坐北向南与 1502 房共用一面墙体。共三层（含地下室），为独立门户。（见图一）

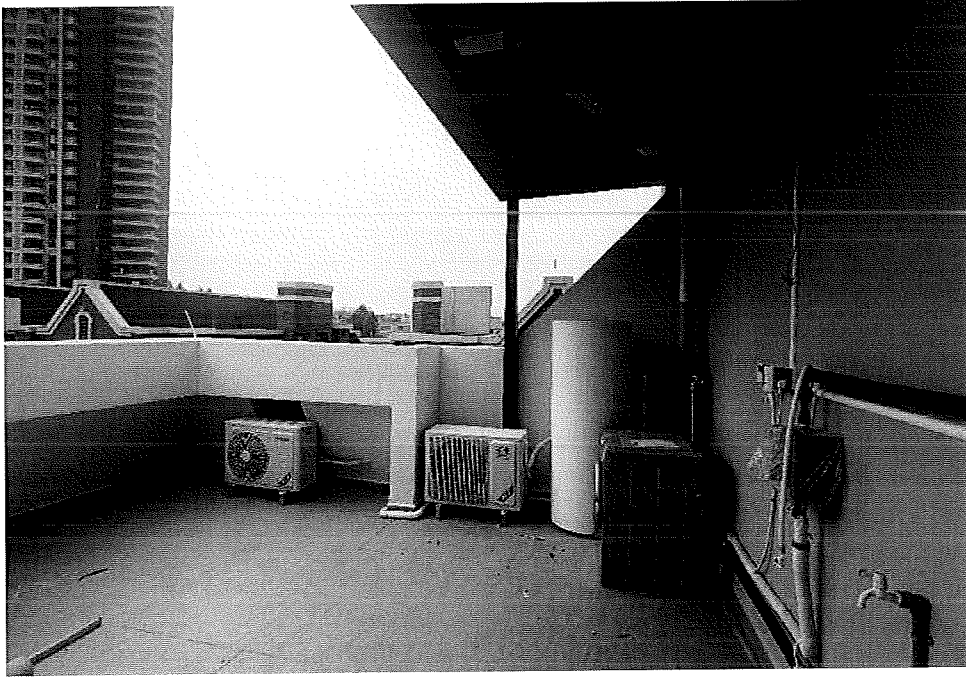
图三 事故现场图片

1.经现场勘察,事故现场在时代艺境 1501 房顶层搭设的玻璃雨棚。搭设玻璃雨棚及在玻璃雨棚上铺设隔热棉由杜光富个人承揽。该玻璃雨棚位于房顶东侧,面积约 12 m<sup>2</sup>,距离地面约 9m 高,距离楼顶地面约 2.8m 高,事发时顶层隔热棉已初步铺贴完毕。楼顶围墙高度约 1.5m 高,围墙与玻璃雨棚交界处倾斜角度约为 45°。

事发时楼顶北侧放置有两台空调外机，东侧放置有一台洗衣机及净水机，西侧放置有一木制人字梯及遗留水管（见图三、四）。

5.经核查，涉事玻璃雨棚未取得相关手续，建议各方组织人员对玻璃雨棚进行拆除。

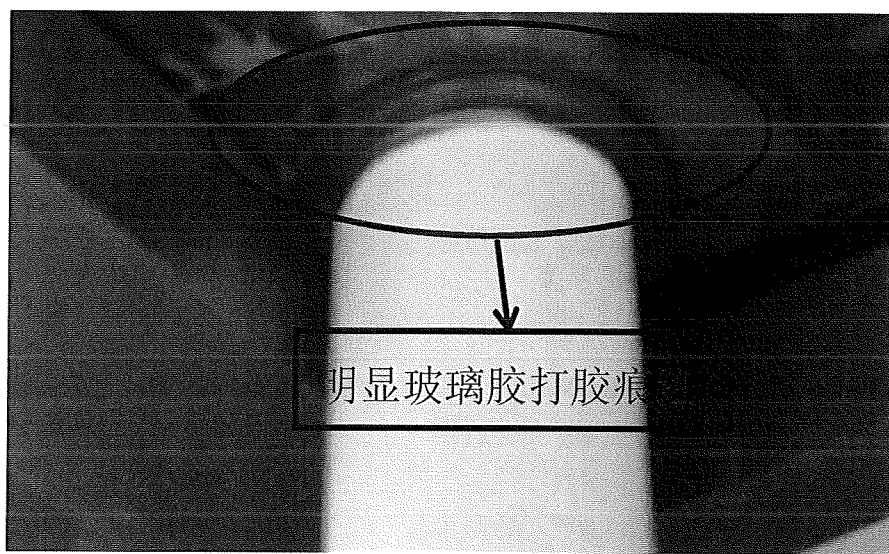
2.经现场勘察，现场除一木制人字梯及作业工具外，未见其他安全防护用具。玻璃雨棚角落一水管有明显打胶痕迹，所用玻璃胶与玻璃雨棚角落水管顶部玻璃胶相符（见图五）。

图五 玻璃顶棚角落一水管上胶痕迹

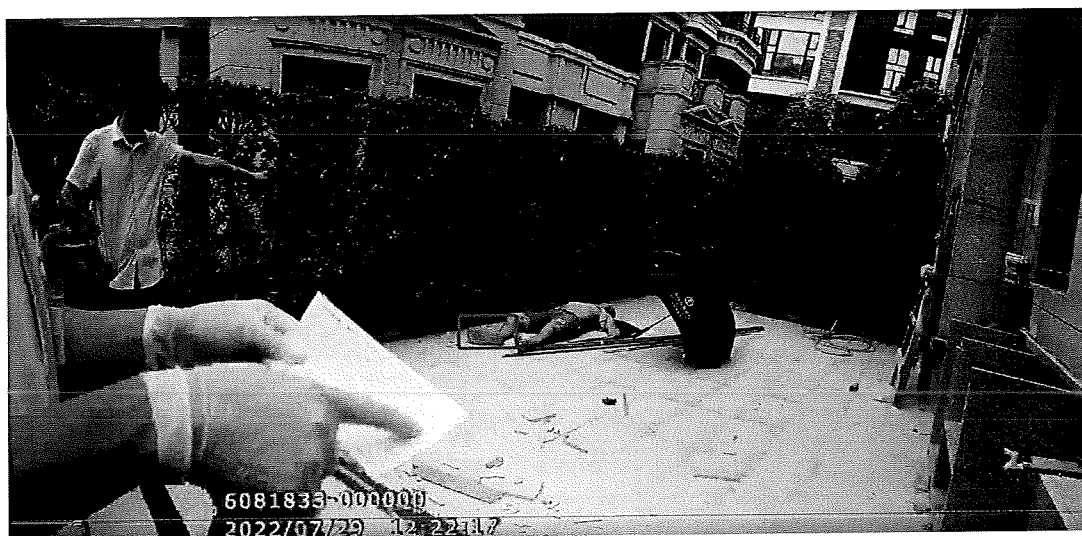
图六 出警记录

3.经查看派出所出警记录可知，事发时刘林（死者）平躺在房屋北侧后院地面，头部有严重出血，刘林左脚穿拖鞋，右脚呈光脚状态，旁边散落有另外一只拖鞋及打胶枪，枪内残留有玻璃胶，结合后期的询问笔录，可以判定刘林是由顶楼北侧坠落。医院出具的死亡证明书（证书编号：D442021032922）注明刘林的死因为：多发伤（见图六、七、八）。

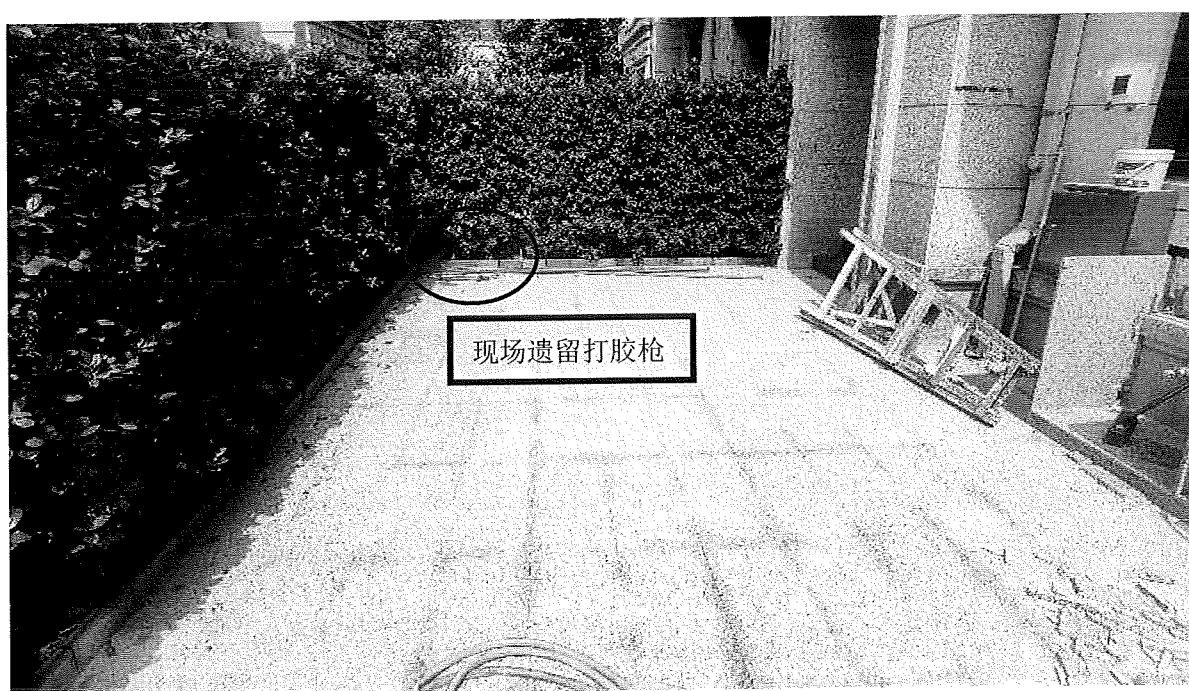
图七 现场遗落的打胶枪
