## 常德市武陵区“3·11”一般道路交通事故调查报告

2021年3月11日5时50分许，在常德市武陵区高泗路翰林府工地路段，发生一起重型特殊结构货车与人力三轮车相撞的一般道路交通事故，造成一人死亡。

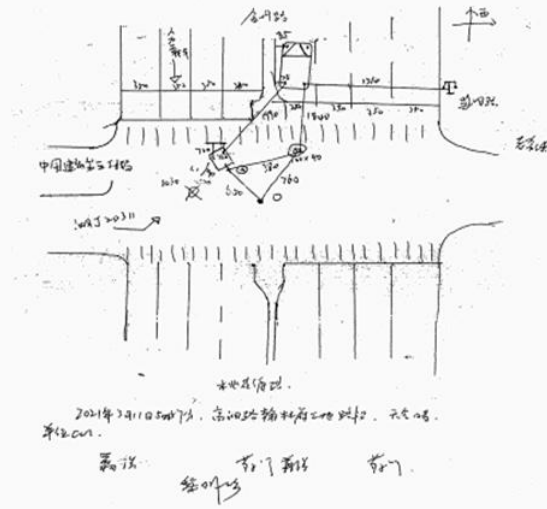
## 道路交通事故现场图

事故现场位于高泗路翰林府工地路段，道路呈东西走向，道路标志标线齐全，沥青路面，路面干燥，夜间有路灯照明，道路无影响视线或行驶的障碍物。事发后湘J2D311重型特殊结构货车车头朝西、车尾向东停放，李腊仙倒在该车车尾靠后的位置，地面有100×40厘米血迹及人力三轮车的挫印，人力三轮车右部受损，湘J2D311重型特殊结构货车右侧有碰撞的痕迹。
