## 常德市武陵区紫菱西路“8.17”事故调查报告

2022年8月17日8时20分许，位于常德市武陵区紫菱西路（在修）与桃花源路交汇处西北角，发生一起坍塌事故，造成1人死亡，直接经济损失140.6万元。

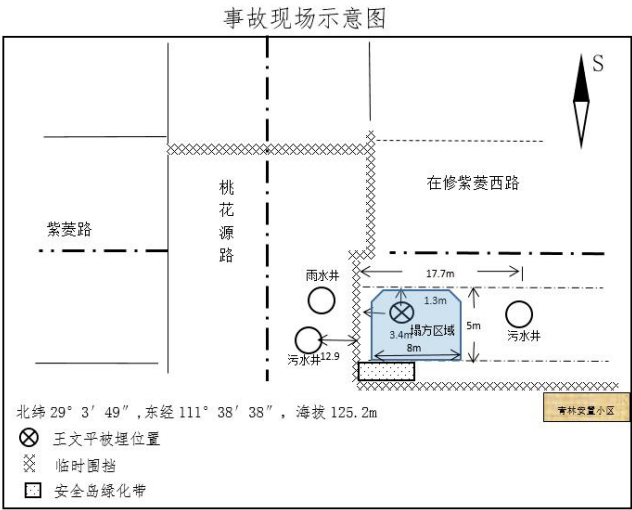
事故发生地位于桃花源路与紫菱西路交汇处西北角（北纬29° 3′ 49″，东经111° 38′ 38″，海拔125.2m），坍塌基槽呈东西走向，东起桃花源路，其横截面为上宽下窄的梯形，上方最大开口5米，底部4米左右，深度约3米，长度约15米，四周有围挡、安全警示标志。塌方面为北面基槽

土方，区域东起桃花源路边缘临时围挡，长度约8米，王文平被埋位置距临时围挡内壁3.4米，离基槽南面边缘1.3米，桃花源路上污水井距临时围挡12.9米，紫菱西路污水井距离临时围挡17.7米。其位置关系如事故现场示意图。
