# 常德津市湖南天泰天润新能源科技有限 公司“10·31”一般火灾事故调查报告

常德市人民政府事故调查组

2023年12月

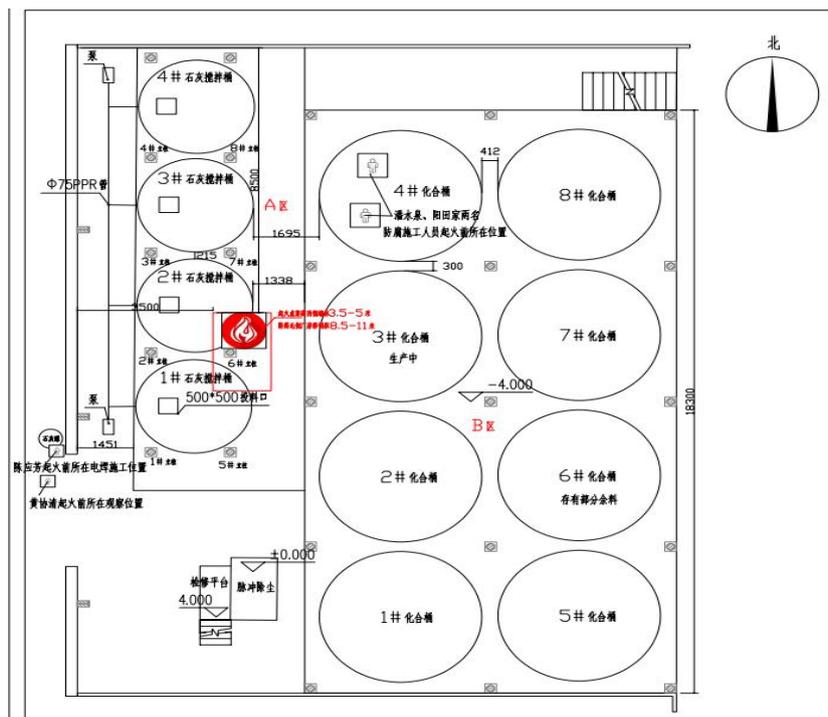
火灾现场位于天泰天润公司厂房，该建筑为一层钢结构，宽约 89.24 米，长约 100 米，高约 15 米，坐南向北，东侧与天泰天润公司仓库毗邻，西侧为青山路，北侧为天泰天润公司院内操坪，南侧为天泰天润公司道路。起火部位位于厂房西侧碳酸锂车间，车间内从西往东分为 A、B 两个区域（如图所示）。

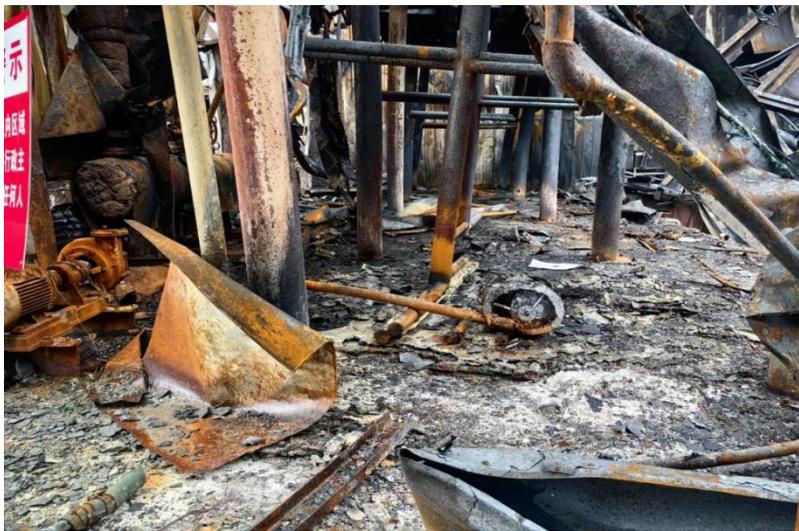
A 区域主要为石灰桶搅拌区，共两层，顶部两侧向中间倾斜坍塌。一层南侧二层平台和两台除尘器烧毁严重，南侧二层平台向东侧方向倾斜坍塌，一台除尘器向东北侧方向倾斜坍塌。北侧4个石灰桶（塑料材质）全部烧毁，石灰桶底座塑料材质未见明显过火痕迹，桶底与桶体连接处塑料材质未过火区域呈现西高东低现象，燃烧痕迹从上往下、从东向西逐渐减轻。现场共有4根石灰搅拌柱（从南向北分别为1-4号搅拌柱）和10根立柱（从西向东、从南向北分别为1-10号立柱），1号、2号搅拌柱变色变形严重，3号、4号搅拌柱变色变形明显较轻。南北两侧立柱未见明显变形，中间靠东侧两根立柱（6号立柱、7号立柱）上方变形明显，其中7号立柱上方变形最为严重，燃烧痕迹呈现从上向下、从中间向两侧逐渐减轻。二层平台向东侧方向倾斜，东侧平台局部坍塌，平台上共有2根立柱、4根横梁、1根主梁和4台石灰搅拌桶电机，横梁和主梁全部烧毁坍塌，靠东侧两根立柱向西方向弯曲坍塌，吊顶起重设备轻微过火。1号石灰桶电机已烧毁掉落至一层，2号石灰桶电机风扇烧毁掉落至一层，3号、4号电机烧毁未掉落，燃烧痕迹呈现从南至北逐渐减轻。二层平台东侧边缘中间区域变形明显，南北两侧平台边缘变形较轻，其中1号电机与2号电机之间东侧平台边缘变形呈近90度夹角，变形最为严重。

碳酸锂车间 A 区北侧 4 个石灰桶（PPH 材质）全部烧毁

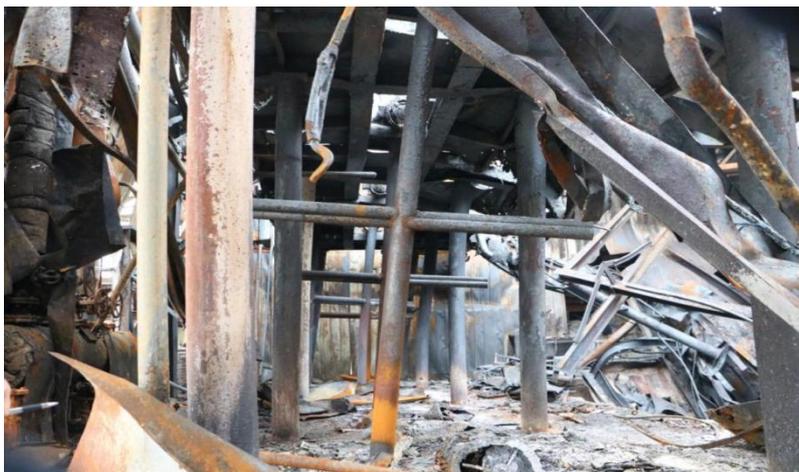
碳酸锂车间 A 区北侧 1 号、2 号搅拌柱变色变形严重，3 号、4 号搅拌柱变色变形明显较轻

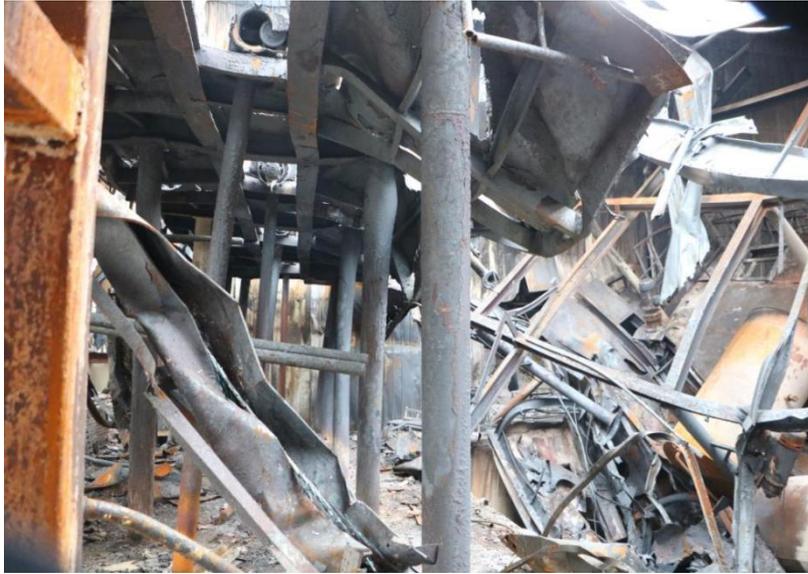
碳酸锂车间 A 区东侧 6、7 号立柱上方变形明显，其中 7 号立柱上方变形最为严重

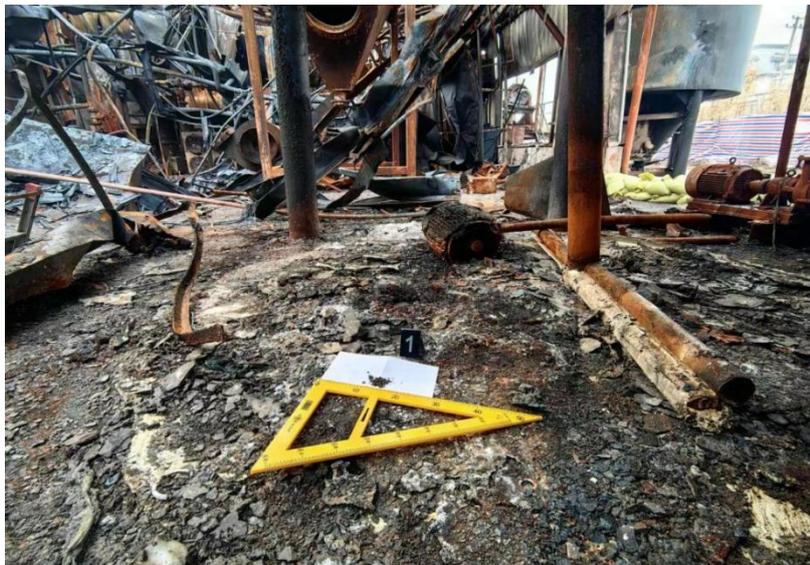
清理火灾现场时，在 1 号石灰桶底座位置处提取出了 56 颗 2.1mm-15mm 的黑黄色焊渣；2 号石灰桶底座位置处提取出了的 34 颗 4-15mm 的黑黄色焊渣，电焊工宋伟现场指认 10 月 31 日当天电焊机放置位置位于 1 号石灰罐上方二层平台处，并从 B 区地槽内打捞出 2 块电焊机壳残骸和 2 根焊枪线残骸。

碳酸锂车间 A 区北侧 1 号石灰桶处提取掉落的焊渣

嘉膜公司动火作业不规范。嘉膜公司焊工宋某在厂房西侧碳酸锂车间 A 区二层平台电焊作业时，现场监管不严，焊渣隔离措施不到位，高温焊渣引燃一层 PPH 塑料材质石灰搅拌桶等可燃物引发火灾。

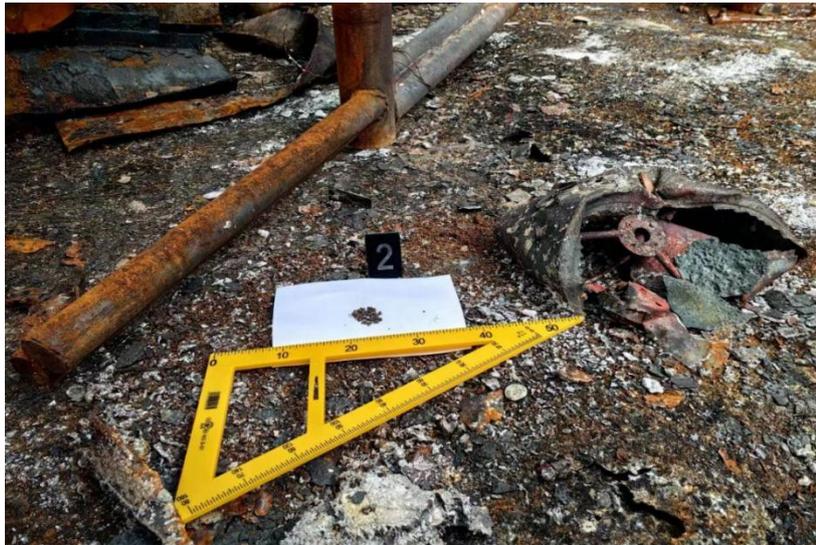
碳酸锂车间 A 区北侧 2 号石灰桶处提取掉落的焊渣

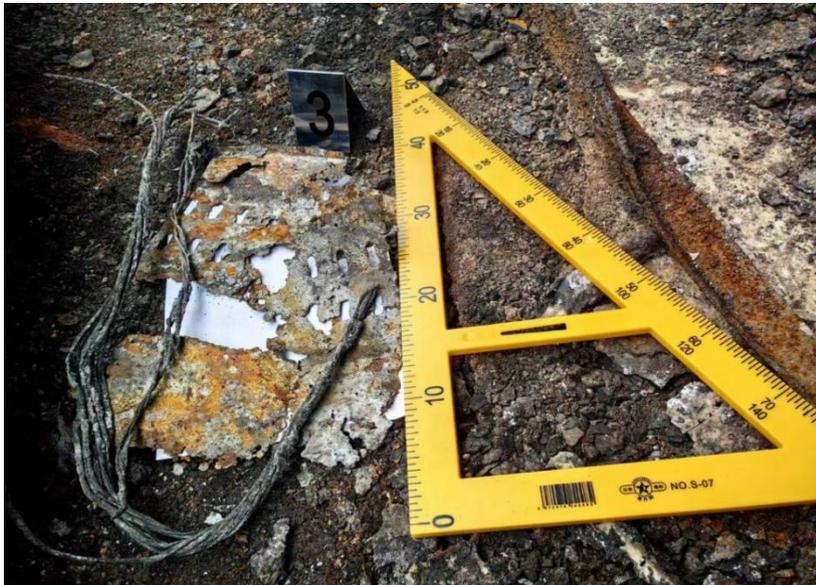
碳酸锂车间 A 区 1 号石灰罐东侧地槽内打捞到掉落的电焊机壳和焊枪线残骸
