# 平房友协黑龙江省诚峰建筑劳务有限公司“10·14”机械伤害一般事故调查报告

2023年10月14日10时30分左右，在位于平房区建文街与公社大街交口的康安花园小区430栋附近，黑龙江省诚峰建筑劳务有限公司在组织人员进行道路拆破、维修作业时，发生一起机械伤害事故，造成一人死亡。

经事故调查组调查认定，黑龙江省诚峰建筑劳务有限公司“10·14”机械伤害事故是一起因挖掘机驾驶员操作不当，黑龙江省诚峰建筑劳务有限公司施工组织不力而引起的一起一般生产安全责任事故。有关情况具体如下：

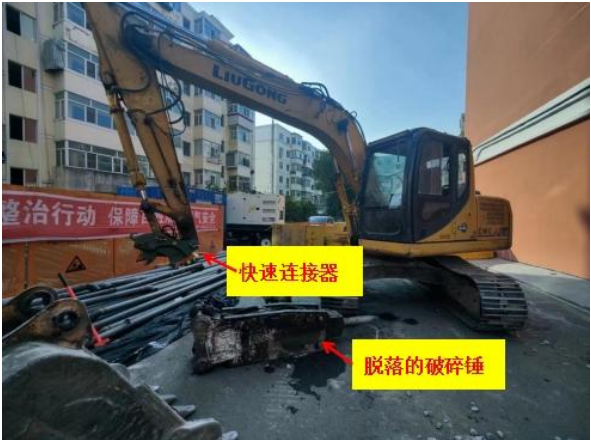
赵洪利在做准备工作时，发现挖掘机原有快速连接器损坏，破碎锤无法连接使用，与车主王嘉强电话联系，王嘉强通知赵洪利先拆除快速连接器，使用铲斗作业。9时30分许，王嘉强在香坊区建诚挖掘机配件商店联系购买的快速连接器送到了施工场地。现场负责人张天磊、工人赵江和葛海刚配合赵洪利一起更换了新的快速连接器，更换过程中，每个人的手上沾满了黄油。

在快速连接器安装完成后，赵洪利登上挖掘机驾驶室，准备连接破碎锤，葛海刚绕到挖掘机后面清理手上的黄油，张天磊和赵江也先后离开挖掘机作业区域，随后赵江独自又返回了挖掘机作业区域内的作业现场。赵洪利操作挖掘机支臂，将快速连接器连接到破碎锤上，在操作支臂起吊的时候，破碎锤从快速连接器脱落，砸倒了返回现场的工人赵江。

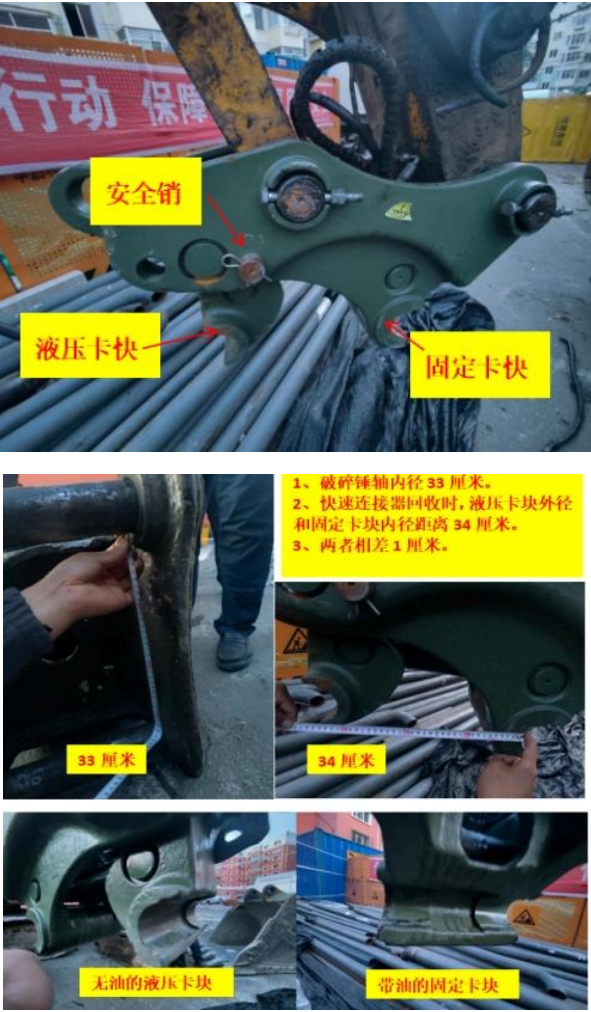
(二) 事故相关检验检测情况

事故的直接原因是：赵洪利在使用快速连接器时，未正确使用快速连接器的安全销，安全销限制了液压卡块回收动作，液压卡块回收不到位，未能与破碎锤的轴稳固连接，赵洪利在操作时，破碎锤与快速连接器脱离。同时，赵洪利在操作时，注意力不集中，没有观察到赵江进入挖掘机支臂操作范围内。

事故调查组组织专家对现场进行了技术鉴定，专家组出具了《技术鉴定报告》。经现场检测：快速连接器液压卡块回收时，液压卡块外径和固定卡块内径距离34厘米，与破碎锤两轴内径33相差1厘米，说明快速连接器卡槽不能顺利进入破碎锤两轴间。破碎锤两轴均有大量的黄油残留，如果连接器的两个卡块与破碎锤的两个轴安装到位，连接器的两个卡块与破碎锤的两个轴会充分接触，卡块内径会有黄油残留，经查，固定卡块内径黄油痕迹明显，液压卡块内径无黄油痕迹。

黑龙江省诚峰建筑劳务公司，要深刻吸取此次事故教训，以“企业主体责任落实年”和“重大事故隐患专项排查整治2023行动”为契机，落实相关工作要求，梳理公司安全管理漏洞，开展一次全面的隐患排查工作，要转变安全管理理念，加强对小散工程的管理，识别作业风险，从根本上消除事故隐患。
