# 平房黎明哈尔滨市平房区小刚焊接修理部“3·16”挤压伤害一般事故调查报告

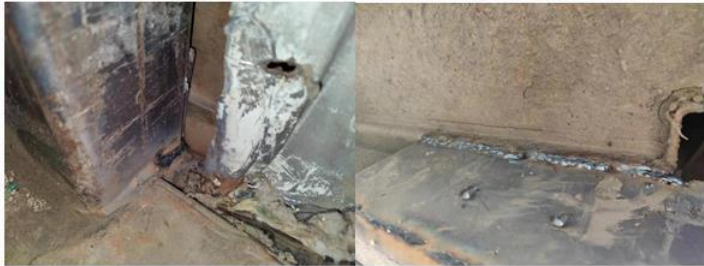
事故发生地点在平房镇黎明村1号，哈南路南侧路边，车辆车头朝西，停靠路边。候小刚独自作业，现场无其他人员。车厢尾部地面有液压油泄漏痕迹，车箱板无法升起。现场留有二氧化碳保护焊机、电焊机和二氧化碳气瓶各一个。车厢左前、右前和右后方底部和方管有明显的新焊接痕迹，左后方管有因高电流导致的焊痕。

图 3：车箱左前焊接痕迹

图 4：车厢右后焊接痕迹

图3：车箱左前焊接痕迹 图4：车厢右后焊接痕迹

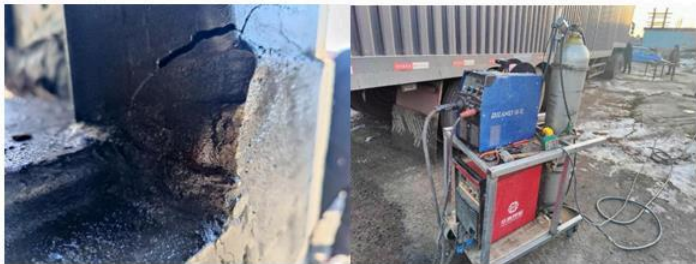
图 5：车箱左后焊接痕迹

图5：车箱左后焊接痕迹 图6：现场焊机电焊

事故的直接原因是：候小刚违规操作，没有监护人员独自作业。没有识别出存在的风险，未对箱板意外下落采取防护措施。在作业时，使用电焊机高电流清理焊道，致使车厢方管内的给油高压油管熔漏，液压油泄漏，液压泵失压。箱板因液压泵无法提供支撑力而下落，挤压到作业的候小刚。

3月27日，区应急局委托应急管理部消防救援局天津火灾物证鉴定中心，对泄漏的给油高压油管进行了鉴定，出具了《鉴定书》（编号：20230522），鉴定结果：给油高压油管熔痕为电热熔痕。
