百色平果“1·5”较大火灾事故  
调查报告

百色市人民政府事故调查组  
2024年 2 月

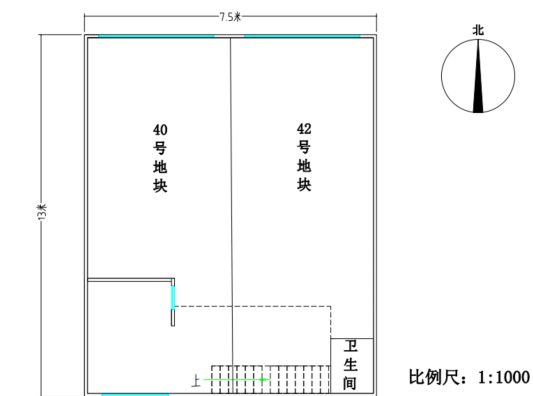
图1：事故建筑一层平面图

事故建筑位于百色平果市新港路40、42号，为两地块合并建设的自建房（见图1），分别于2014、2015年取得不动产证，证号为：平房权证平果县字第20150630号（40号，2015年2月9日发证）、平房权证平果县字第20143188号（42号，2014年9月12日发证），两个不动产证登记房屋所有人均为李善，李善为李元天儿子，房屋实际管理人为李元天，李元天负责房屋的出租管理工作。建筑坐南朝北，双开间，占地面积107.2㎡建筑面积616.8㎡，一层为临街铺面，租赁给张钦彬经营使用（见图2），二层至五层为人员居住使用，楼顶为李元天厨房。

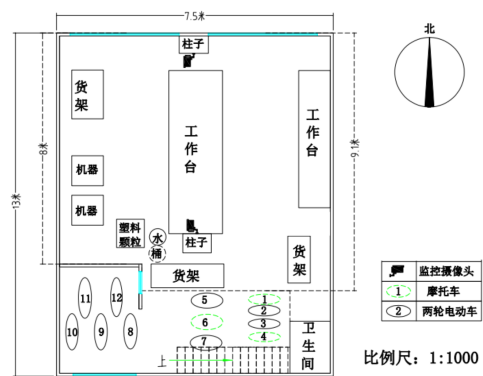
图2：一层平面图

平果市新港路40、42号建筑一层门面于2023年9月1日出租给张钦彬经营使用，面积约65㎡，中间及东侧为工作台，两侧摆放配件及工具等物品，主要从事耳机的加工和组装，从业人员均为临时聘用，未签订劳动合同，口头达成薪资待遇协议后即可上班。

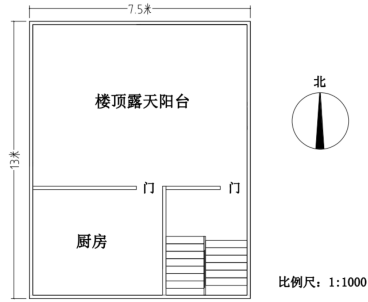
图3：二至五层平面图

百色平果市新港路40、42号一层门面为张钦彬，二层至五层每层设置有3个房间（见图3），二层为梁正右、黄承兵、卢英华等3人租住，三层为李荣华和陆福慨及其女儿等3人租住，四层为陆柳玲、韦小红（在事故中死亡）、黄承荣（在事故中死亡）、黄微琪（在事故中死亡）等4人租住，五层为李元天和其儿媳梁丽玲及孙女等3人居住，顶楼为李元天厨房（见图4）；火灾发生时，建筑内共有13人，其中10人疏散逃生（1人受伤），3人死亡。伤亡人员均为租住在四层南侧房间人员（见图5）。

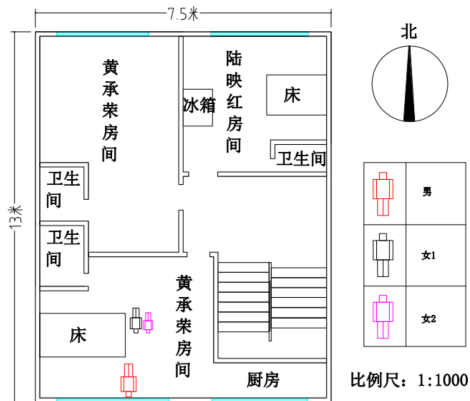
图5：四层人员分布图

3.住户安全意识淡薄，逃生自救能力差。房屋所有人的李元天也未对租住的人员开展过任何消防安全提醒和管理、签订消防安全承诺书等工作。楼内租户消防安全意识缺失，事故发生后，在不明情况下盲目开门，导致高温有毒烟气进入房间内，造成人员伤亡。
