平顶山市城乡一体化示范区  
“3·7”较大道路交通事故调查报告

平顶山市人民政府事故调查组

2024 年 7 月 6 日

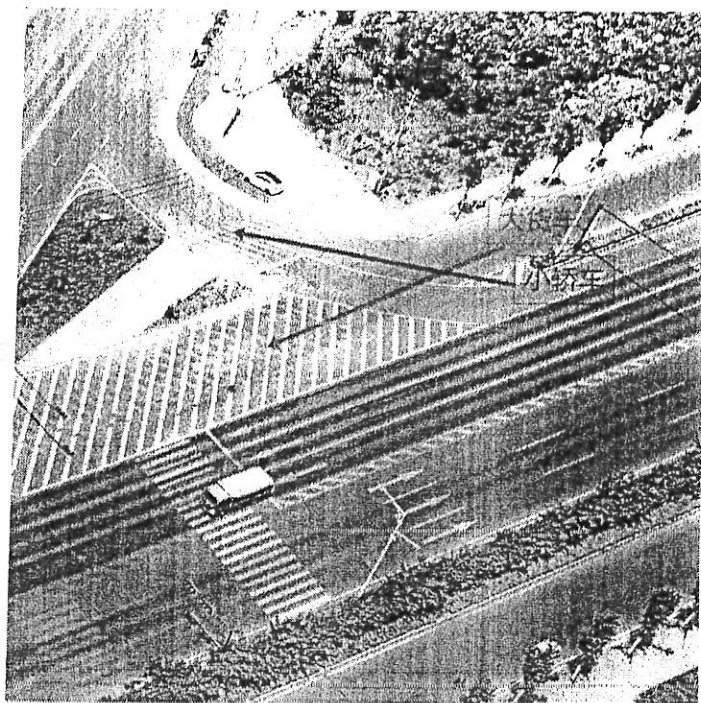
图1 涉事车辆在事故路口的行驶方向示意图

口时，为避免被交通摄像头拍到大货车违规入市，而试图在非机动车道上绕行通过该路口。

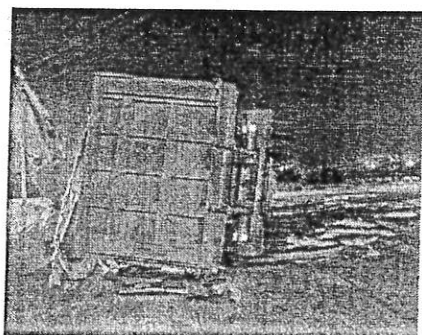
图2 事故现场图(涉事大货车)

此时，解高飞驾驶小轿车正好通过此路口，李超峰采取措施不当造成车辆侧翻，压到该小轿车，造成小轿车驾驶员解高飞和乘坐人柳迪、解子禾当场死亡，两车不同程度受损。

- 1、人货车事故发生前的行驶速度为 50 km/h。
- 2、小轿车事故发生前的行驶速度为 42 km/h。
- 3、大货车前后照明装置均处于正常有效工作，转向系处于有效工作状态；制动蹄摩擦片油污附着且部分缺损、厚度处于非正常范围，且摩擦片铆钉突出，并刮擦部分缺损，不符合相关国家标准的要求<sup>[1][2][3]</sup>，制动性能不合格；货厢尺寸与该车机动车登记证书不符，登记证书显示该车货厢内部尺寸长宽高分别为 8600mm、2350mm、1500mm。实际尺寸分别为 8800mm、2900mm、2200mm。除去车厢挡板及地板厚度，车厢宽度增加了约 350mm，货厢高度增加了约 700mm，不符合相关国家标准要求<sup>[4]</sup>。

并超过核定载质量的非法改装道路运输车辆<sup>[10]</sup>在非机动车道内行驶，且行经有交通信号灯控制的交叉路口疏忽大意、对周围环境观察不周，遇右转小轿车时，操作不当，加之车辆严重超载，导致货车侧翻压到小轿车，造成小轿车上3人死亡。

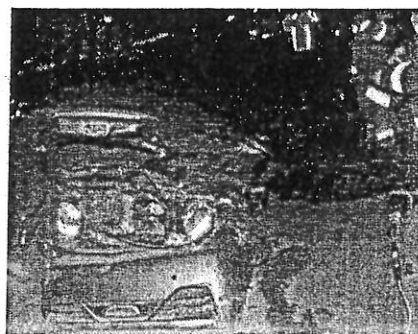
图3 事故现场图(涉事小轿车)

小轿车驾驶室超员，加剧了事故的严重程度。
