# 广东炬砚装饰工程有限公司“12·24” 高处坠落死亡事故调查报告

工程名称：菜和鲜食品有限公司展厅宿舍办公室装饰工程；发包单位：深圳市菜和鲜食品有限公司；承包单位：广东炬砚装饰工程有限公司；雨棚安装工人：杨文。

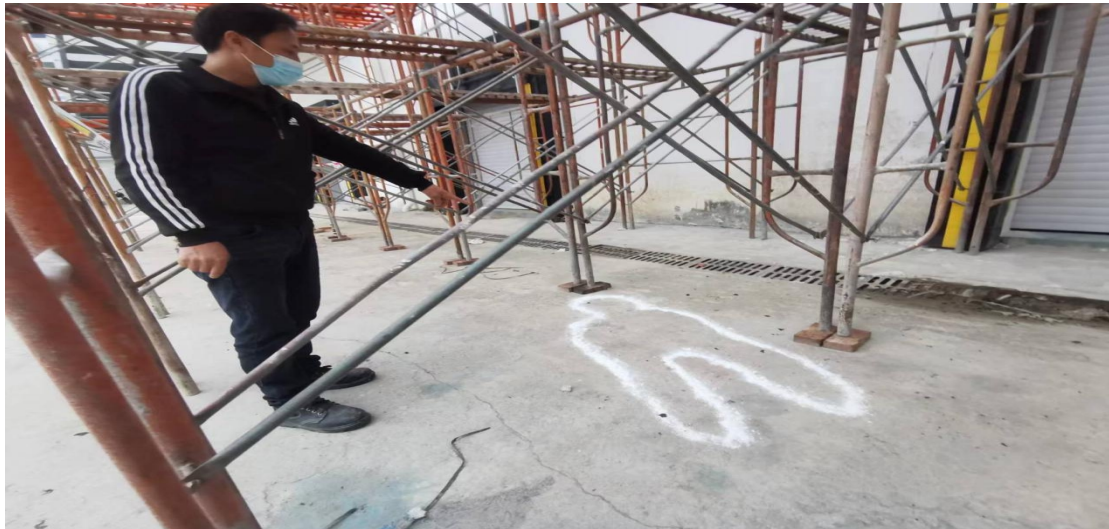
2022 年 12 月 24 日 08 时许，杨文、沈成伟、苟家华三人到华茂工业区 4 号 B 栋安装 1 楼外墙雨棚，三人攀爬到一楼已搭设的脚手架上开始安装雨棚的外墙钢架龙骨。午休后，杨文、沈成伟、苟家华在脚手架上准备将安装在外墙钢架龙骨焊接固定。13 时 40 分许，沈成伟听到异响发现杨文从脚手架作业平台上坠落地面受伤。

杨文坠落至地面的位置

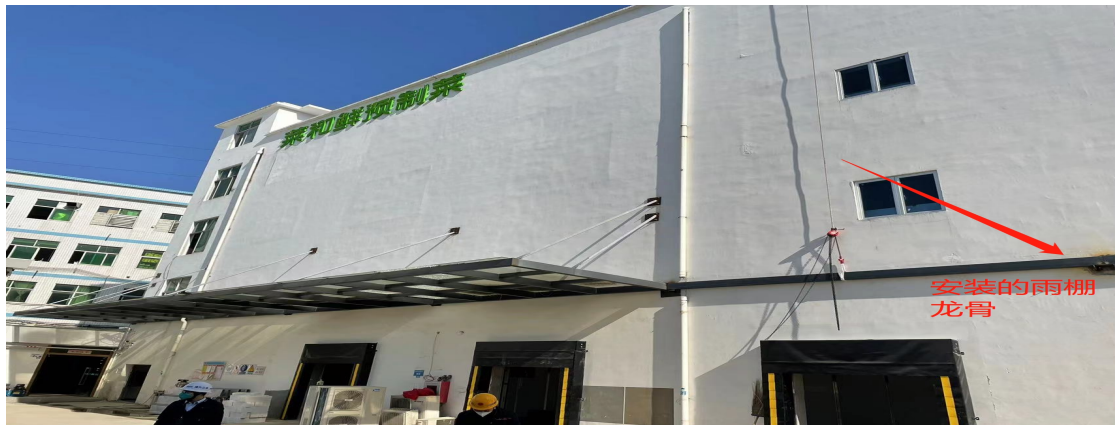
外墙钢架龙骨

（一）雨棚情况。雨棚属于钢结构玻璃雨棚，设置在建筑物外墙上，雨棚顶部计划采用钢化玻璃，下设钢结构金属骨架，采用钢结构作为支撑，钢结构上连接杠杆固定在外墙上。

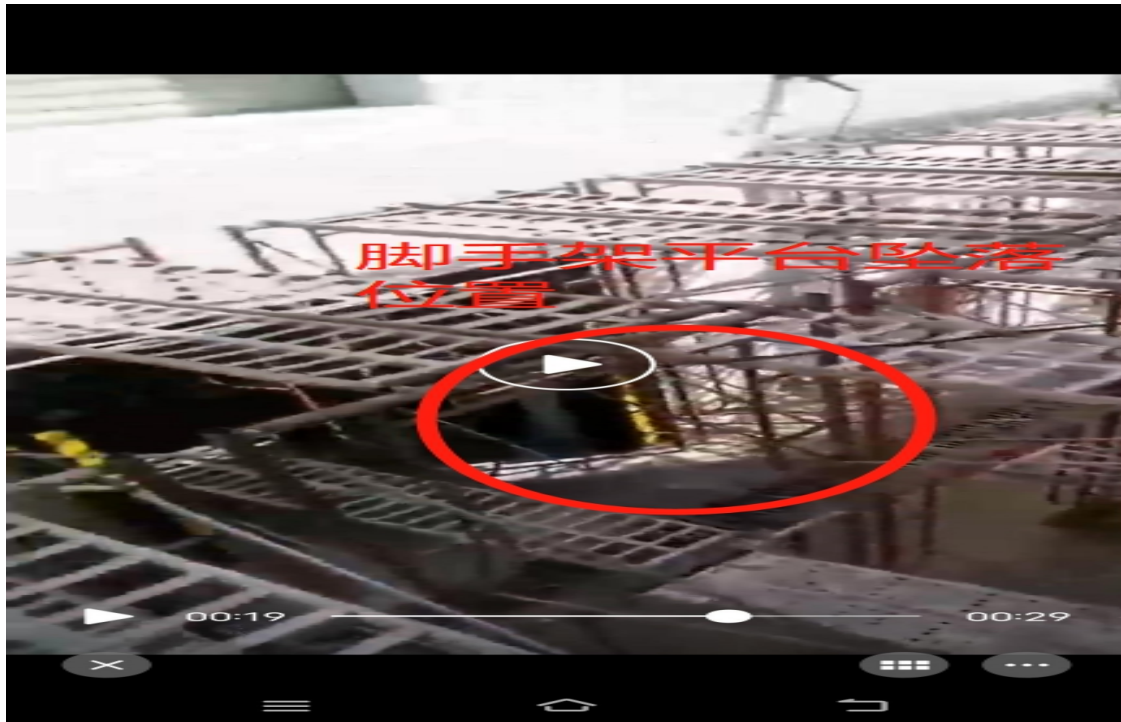
（二）脚手架情况。脚手架采用门式脚手架，主要用于简易外墙施工，脚手架搭设高度约 3.6m，长度约为 24m，架体作业平台未设置防护栏，事发位置脚手架脚手板未铺满固定，留有约 1m 左右间隙，该脚手架由广东炬砚装饰工程有

限公司搭设。

### 事发时未铺满脚手板的脚手架

2. 脚手架未设置防护栏，脚手板未铺满固定，脚手架作业平台不具备安全作业条件。

1. 广东炬砚装饰工程有限公司未落实隐患排查治理制度，未及时消除脚手架未设置防护栏，脚手板未铺满固定的隐患。

（二）广东炬砚装饰工程有限公司要制定脚手架作业平台的验收使用标准，规范搭设使用脚手架，搭设前按要求验算脚手架的承载能力，检验脚手架门架和扣件的质量，严格按照规范标准、施工方案的要求搭设，坚决杜绝经验主义、贪图方便带病使用脚手架。
