庆城县“9·7”较大道路交通事故调查报告

市政府事故调查组

(2021年10月)

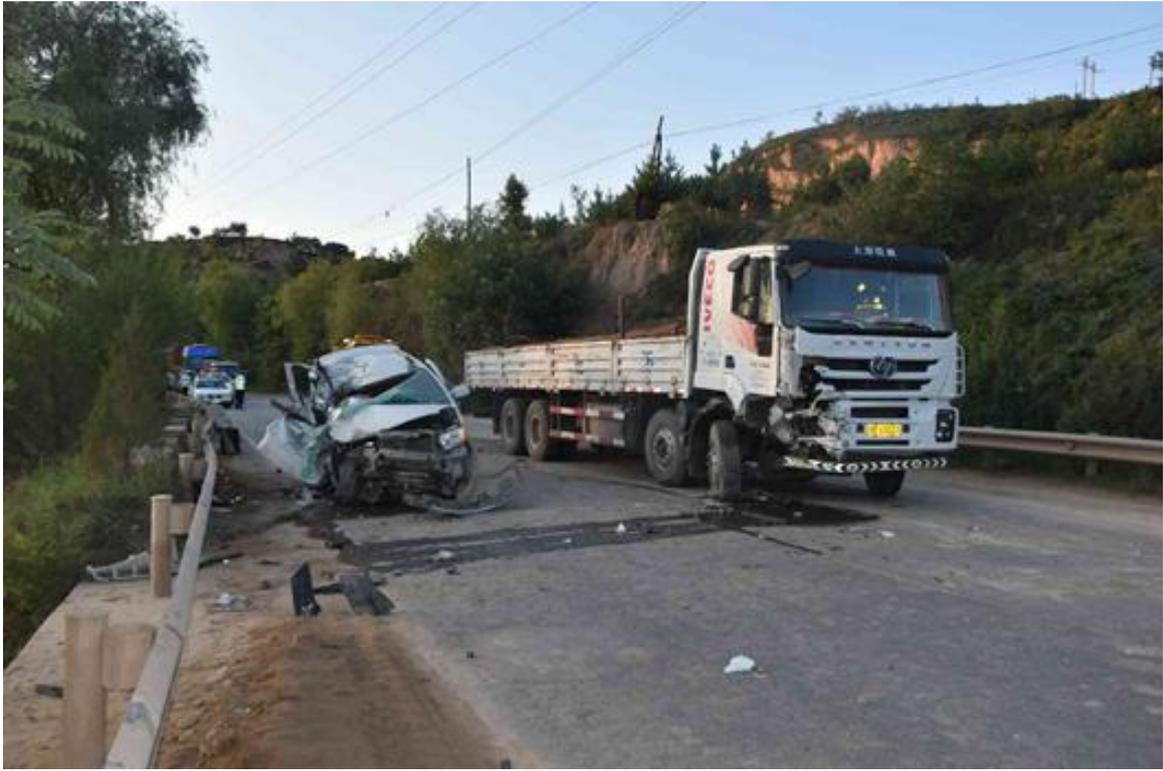
2. 现场痕迹物证。基准点东南方向6.90m，距基准线3.50m处可见肇事甘 M60043号重型栏板货车右前轮制动印痕起点，该印向南延伸长21.50m，该车左前轮制动印痕与右侧印痕平行、等长，该印起点向南7.50m处出现拐点后继续向南延伸，两侧制动印痕终点位于该车停驶后前轮对应位置（见图1、图2）。接触点西南方向0.85m，距基准线4.15m处可见肇事甘 M6X399号小型普通客车前梁在地面上形成的硬体挫划印痕，该印向西南延伸长0.60m，终点距基准线4.22m，该印终点向东0.50m、距基准线3.90m处可见肇事甘 M6X399号小型普通客车右前轮爆胎后在地面上的挫划印痕起点，该印向西南延伸长4.80m，终点距基准线5.20m。接触点西南方向0.40m，距基准线3.70m处可见金属物体在地面上的划痕起点，该印向西南方向延伸长0.70m，终点距基准线3.80m。

图 1 事故现场（正前方）

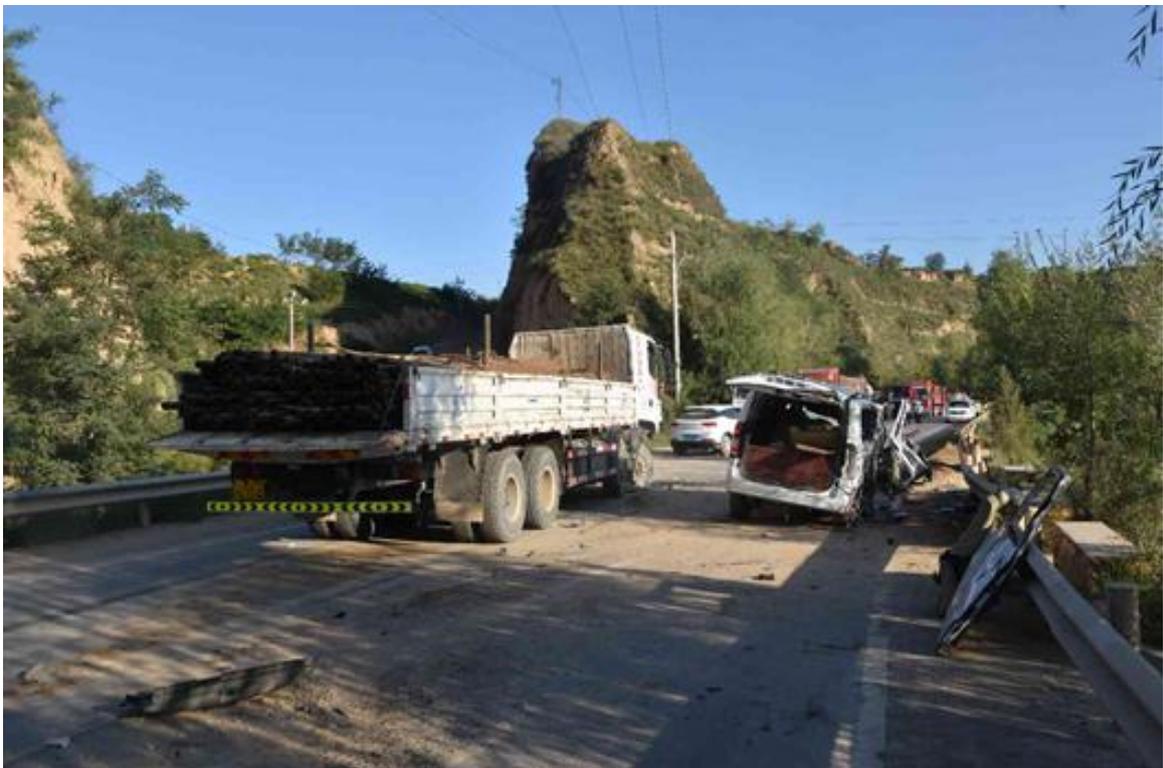
图 2 事故现场（正后方）
