# 庐阳区中铁十局集团第三建设有限公司 “8·16”触电事故调查报告

2020年8月16日22时许，安徽斯之年建筑材料有限公司作业人员在中铁十局集团第三建设有限公司承建的合肥市畅通二环工程一标段项目工地内拆除围挡时，发生一起触电事故，造成2人死亡。

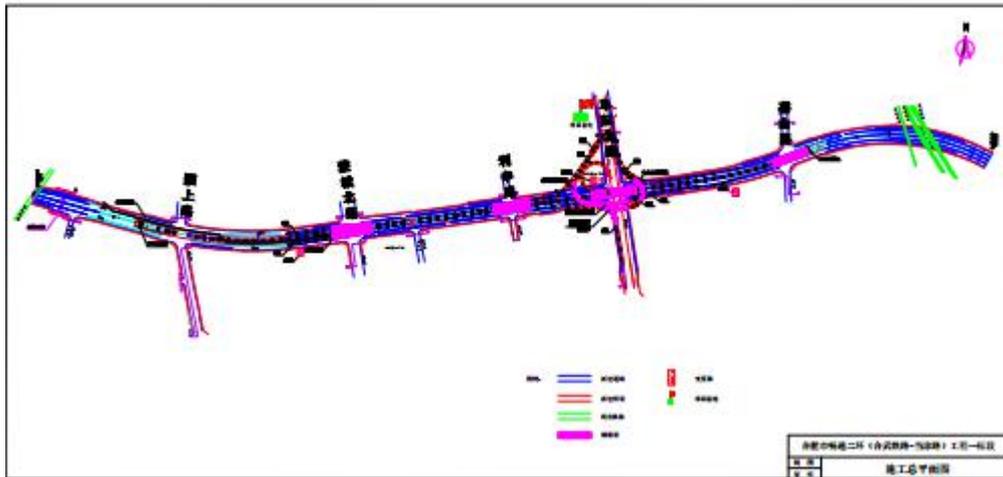
图一. 项目平面示意图

合肥市畅通二环合武铁路-当涂路工程一标段项目（以下简称畅通二环一标段项目）位于合肥市庐阳区北二环道路上，为既有道路改造工程，是合肥市重要的交通环线。项目起点为合武铁路，终点至板桥河桥，施工里程为 K5+000 ~ K8+349.374，全长 3349.374 米，道路沿线与凤淮路、颍上路、蒙城北路、合瓦路、利辛路、阜阳北路、嘉山路 7 条道路相交。工程总造价 82768 万元，合同工期 540 个日历天，施工内容包括桥梁工程、道路工程、排水工程、电排工程、交安工程、照明工程、滴管工程。

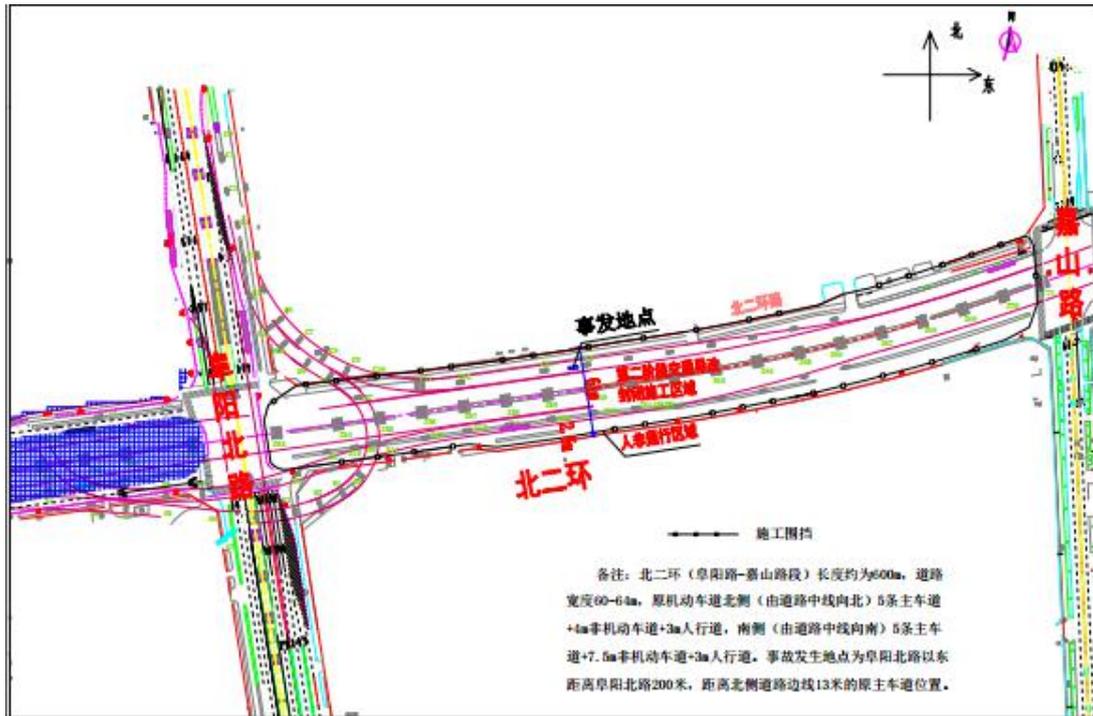
图二. 事故道路图

事故发生在畅通二环一标段项目阜阳北路至嘉山路段，道路宽60-64米，全长600米。第一期交通导改用围挡封闭该道路辅道、人行道以及中分带两侧各2车道，保留双向4道机动车道+2道人非

混合道通行。第二期交通导改保留道路南侧2.5米人非混合道通行。

事发时，第一期交通导改已完成，正在进行第二期交通导改，安徽斯之年公司作业人员陈\*3正在拆除用于第一期交通导改的围挡。

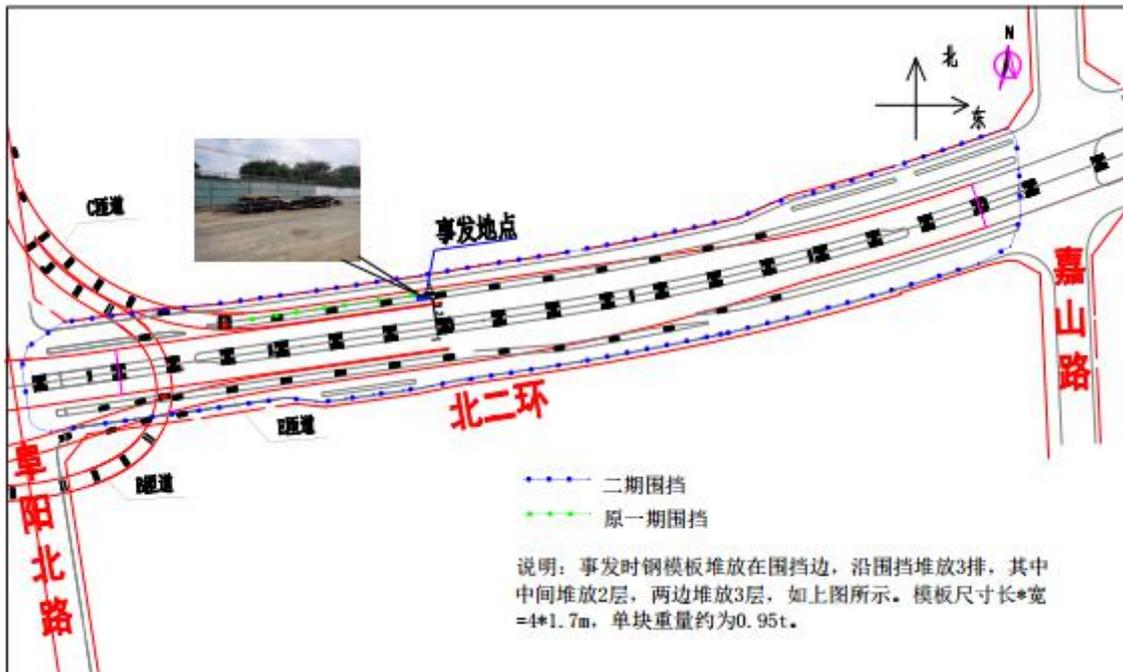
图三. 事故钢模板堆放示意图

8月15日，畅通二环一标段项目阜阳北路至嘉山路段主线桥20联钢模板混凝土浇筑完成。8月16日上午10时，芜湖鑫洋荣盛公司的木工班组作业人员将用于桥梁结构工程墩柱定型的钢模板拆除放在工地内，下午17时左右，芜湖鑫洋荣盛公司综合班组班组长于\*江驾驶叉车整理钢模板，将8块钢模板堆放在事故道路北侧一期导改的围挡旁。单块钢模板长4米、宽1.7米、重量约0.95吨，钢模板沿围挡堆放3排，中间堆放2层，两边堆放3层，钢模板与围挡距离约为70-90厘米，靠近嘉山路方向的钢模板压在电缆上，导致电缆护套和绝缘层破损，电缆内芯与钢模板接触。

二级总配电箱保护零线（PE线）虚接，接地电阻过大，接地保护线不能构成有效回路，致使接地保护装置处于失效状态，PE电流无法传导入地<sup>①</sup>；钢模板放置在电缆上，导致电缆护套和绝缘层破损，电缆内芯与钢模板接触，电缆通电后钢模板带电<sup>②</sup>，陈\*3在进行围挡拆除作业时碰到钢模板触电，随后郑\*施救时也触电是这起事故发生的直接原因。

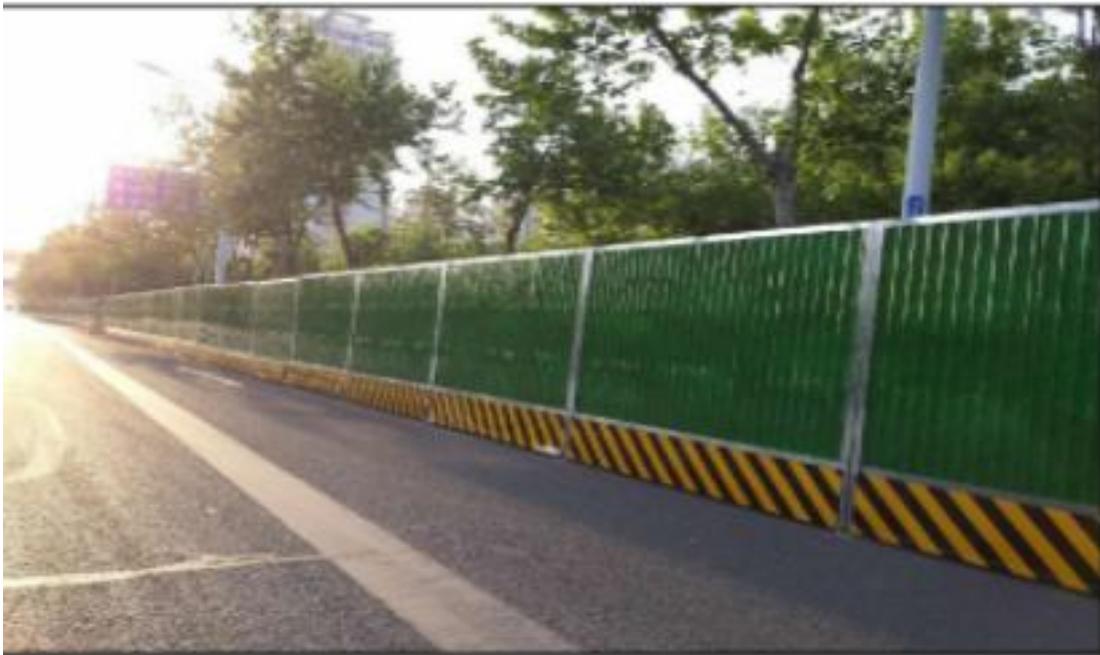
图四. 事故围挡示意图

畅通二环一标段项目是对原有道路实施改造，为保证施工顺利进行和安全，需要将施工工地用挡板围起来，形成相对独立的空间。8月14日，第一期交通导改结束，根据中铁十局三公司项目部副经理王\*超要求，安徽斯之年公司负责人郑\*，组织人员对一期围挡进行拆除，并开始二期交通导改围挡安装，当晚19时，陈\*4应郑\*安排，带其弟陈\*3、其妹陈\*玉和另外2名作业人员到现场拆除一期围挡，作业至15日凌晨3时。8月15日，安徽斯之年公司开始进行二期交通导改围挡安装，郑\*带领陈\*4等人工作至16日早晨18时。

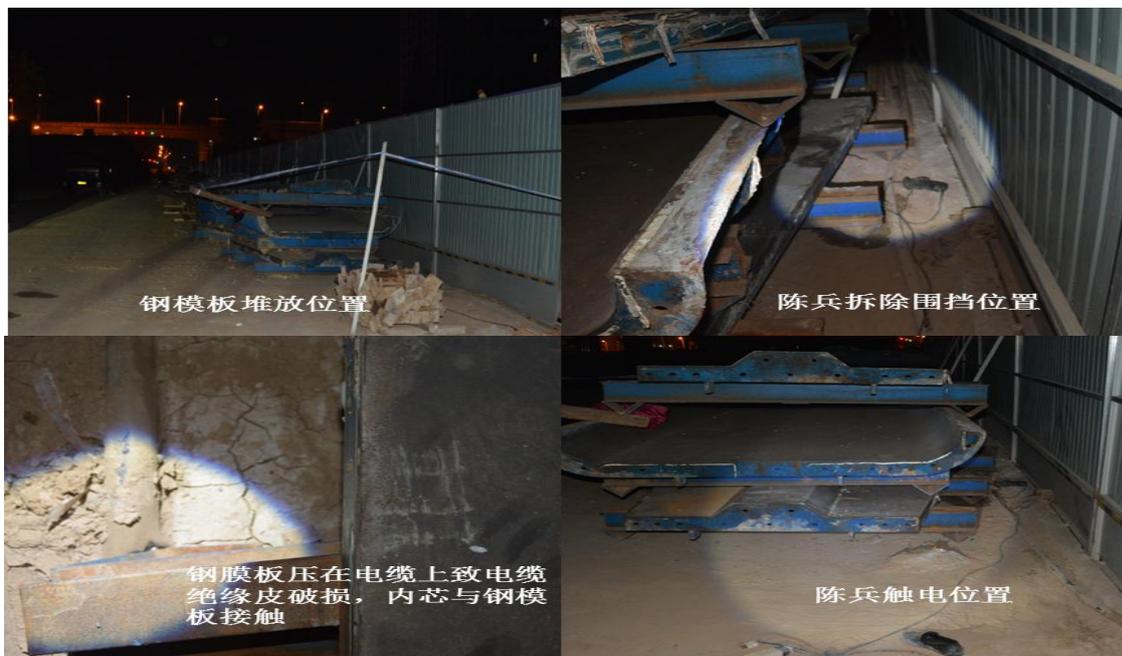
图五. 事故现场图

\*玉和2名作业人员在事故工地进行一期围挡拆除和二期围挡安装，陈\*4、陈\*玉和2名作业人员在事故道路靠近嘉山路进行二期安装围挡，陈\*3独自一人用角磨机拆除一期围挡，郑\*在工地巡查。因门卫室空调和工地照明需要用电，王\*超打电话给杨\*杰让其送电，杨\*杰随后将二级总配电箱的电闸推上送电。晚上22时许，陈\*3持角磨机拆除围挡至钢模板旁时，身体碰到钢模板触电倒下，在场作业人员以为是角磨机带电，随后，陈\*4将角磨机电源断开，郑\*在对陈\*3进行施救时也触电。
