张家口尚义小蒜沟五期 240MW 风储
一体化项目（五期 240MW 风电）“11·23”
一般物体打击事故调查报告

张家口市人民政府事故调查组

2025 年 1 月

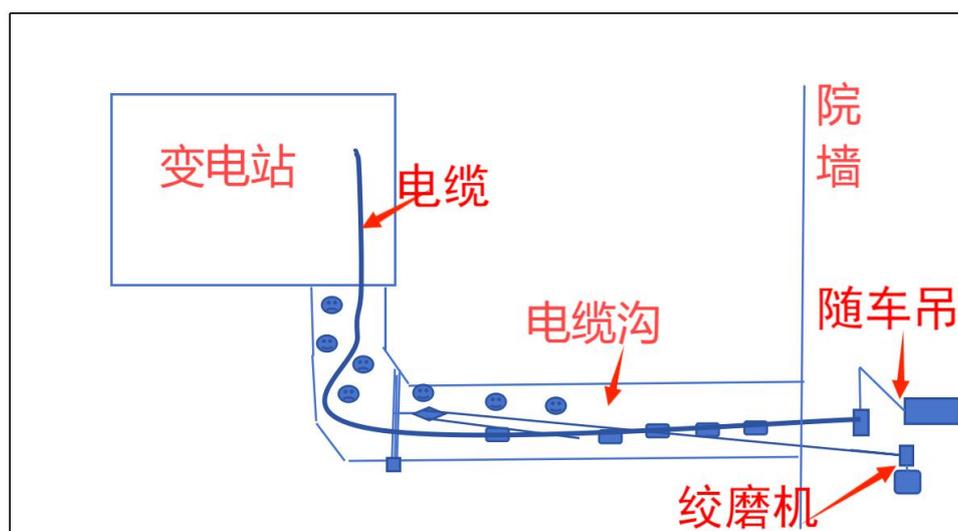
图 1 电缆进站示意图

室的拐角处，用 3 根捆绑在一起长度为 2m 的 $\phi 50 \times 3$ 镀锌钢管作为定滑轮悬挂点，钢管一头放置在电缆沟南侧的预留孔洞内，一头放置在电缆沟北侧拐角侧壁，钢管架设高度约 1.1m—1.2m。用绑带及卡环将 5T 定滑轮悬挂在钢管中间。使用绞磨机及 $\phi 20$ 电力牵引绳反向牵引电缆，电力牵引绳一头用扁平绑带捆绑在电缆上，穿过定滑轮，另一头沿电缆沟穿出院墙站外固定在绞磨机牵引端。使用 16T 随车吊吊钩旋转展放电缆，随车吊通过钢丝绳和专用钩子吊住电缆盘上部的角钢支架，将电缆盘吊至离地约 10cm—20cm（图 1 至图 5）。

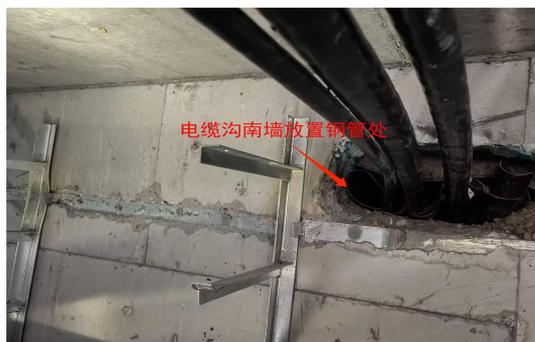
图 2 电缆沟南侧放置钢管位置

调查发现，3根钢管中的2根，其他2个标段敷设电缆时曾使用过，3根钢管承受力有差异；北面放置钢管位置为一斜面，与南面放置钢管预留孔位置不正对，3根钢管受力不均。若其中1根钢管发生变形，悬挂定滑轮钢管组整体抗弯强度急剧下降，

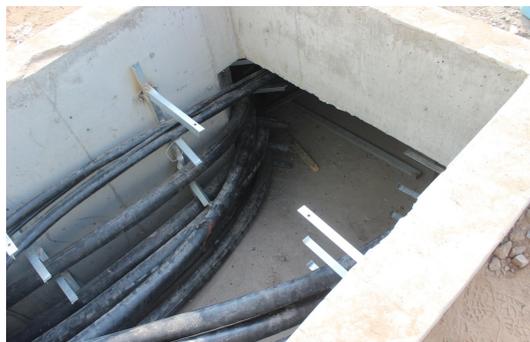
图 5 电缆进配电室拐弯处

电缆在电缆沟西侧拐弯处经两个 135° 转弯成 90° 进入配电室下部电缆隧道。晟达公司负责敷设的 4 根电缆，按设计要求架设在电缆沟南侧电缆架上，电缆运行在转弯处，遇绞磨机牵引速度大于人工牵引速度时，电缆弯曲段极易顶在西侧沟壁（图 15 至图 20）。

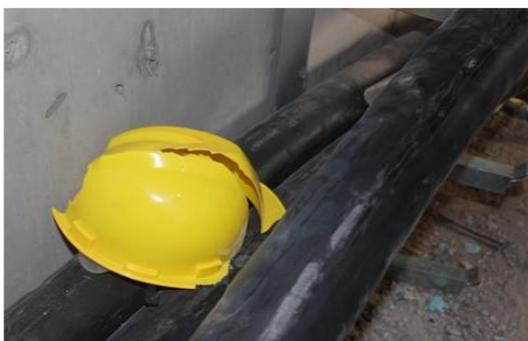
图7 郭某荣的安全帽

等^[1]，对实际电缆敷设施工未起到指导作用。一标段电缆进站敷设施工作业实际由晟达公司项目部现场负责人任某自行组织实施。中建中联项目经理部及晟达项目部未依规对临时雇佣敷设电缆施工人员进行安全教育培训，未进行安全技术交底。郭某荣、赵某荣等人自带的安全帽无标识^[2]。

4.晟达项目部未给作业人员配备符合国家标准或行业标准的安全帽^[2]。

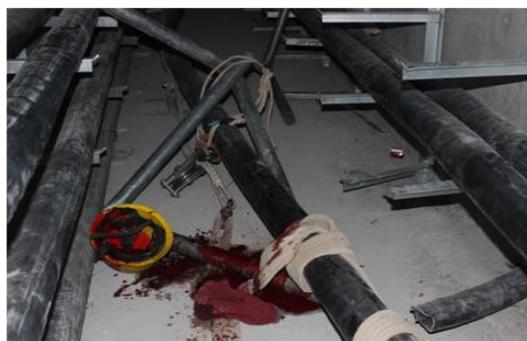
图8 赵某荣安全帽、定滑轮、钢管及电缆

9时13分许，任某使用对讲机指挥刘某智操作绞磨机输送电缆，支撑定滑轮的钢管突然受力增大，造成3根钢管弯折脱位向东弹出，依次击中正在作业的郭某、郭某荣和赵某荣，造成郭某头面部及右耳裂伤，郭某荣、赵某荣颅脑重度损伤，事故发生。

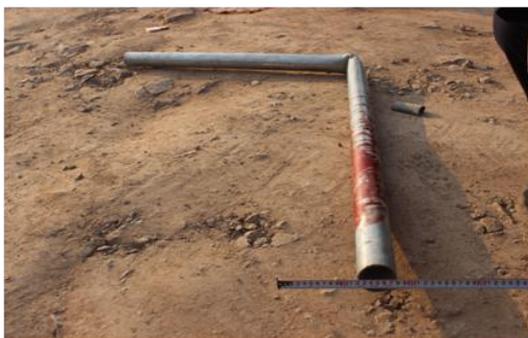
图9 弯折钢管直径

分析认为，事故发生时，绞磨机一直处于持续牵引状态，电缆隧道内人工牵引不及时或用力不足，人工牵引力小于绞磨机牵引力，电缆运行受阻，电缆弯曲部分顶在西侧沟壁上。指挥人员未及时发现并通知绞磨机操作人员停机，绞磨机持续牵引，支撑定滑轮的钢管组受力突然加大，直至发生钢管弯折脱位向东弹出，聚集的能量突然释放，弹出的钢管及定滑轮瞬间击中沟内作业的郭某、郭某荣、赵某荣。

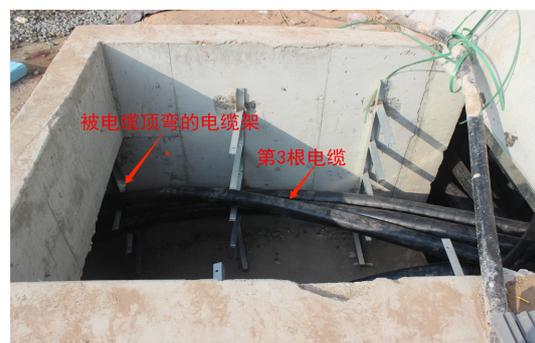
图12 涉事电缆拐弯外侧沟壁

事故直接原因是：在电缆沟敷设进入配电室的电缆作业过程中，电缆在拐弯时运行受阻顶在西侧沟壁，绞磨机持续发力牵引，导致悬挂定滑轮的钢管组受力过大发生弯折脱位向东弹出，弹出

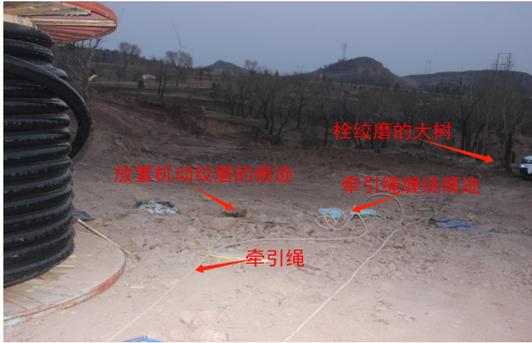
图 13 使用过的绞磨机现场

敷设电缆牵引动力来自两部分，主要牵引动力来自院墙外的绞磨机，通过 5T 定滑轮及电力牵引绳反向拉动电缆；另外一部分牵引动力为配电室电缆隧道内 11 名临时雇佣人员，人工辅助将电缆沟内拐弯变向后的电缆拉入配电室电缆隧道。绞磨机型号 JJM-50 型，额定牵引力 50KN，扬州市格林利电力机具厂生产，电力牵引绳直径 $\phi 20\text{mm}$ 。绞磨机位于院墙外距沟口约 20m 处地面，使用电力牵引绳将绞磨机拴在机后大树固定，绞磨机牵引端缠绕 4 圈电力牵引绳，通过摩擦力拉牵引绳反向拖动电缆。调查未发现绞磨机故障，现场未发现电缆盘倾倒痕迹，也未发现电缆沟地表及电缆进入配电室隧道入口等其他异常。

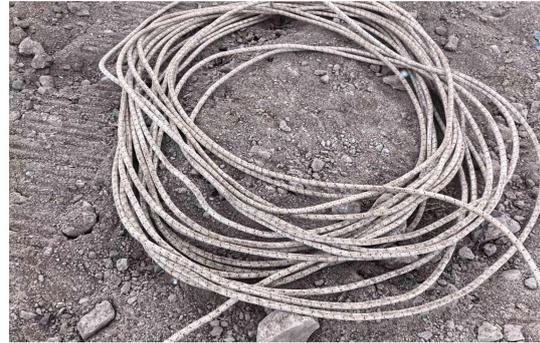
图 14 电力牵引绳

绞磨机痕迹和电力牵引绳缠绕过绞磨机牵引端而弯曲的痕迹(图7至图14)。
