# 张家口市万全区孔家庄镇 百年卤味熟食店“8·22”液化石油气 泄漏爆炸事故调查报告

2022年8月22日3时58分，张家口市万全区孔家庄镇百年卤味熟食店发生一起液化石油气泄漏爆炸事故，造成约40m<sup>2</sup>房屋屋顶坍塌致2人死亡，周边23家店铺门窗玻璃不同程度损坏，直接经济损失约221.8959万元。

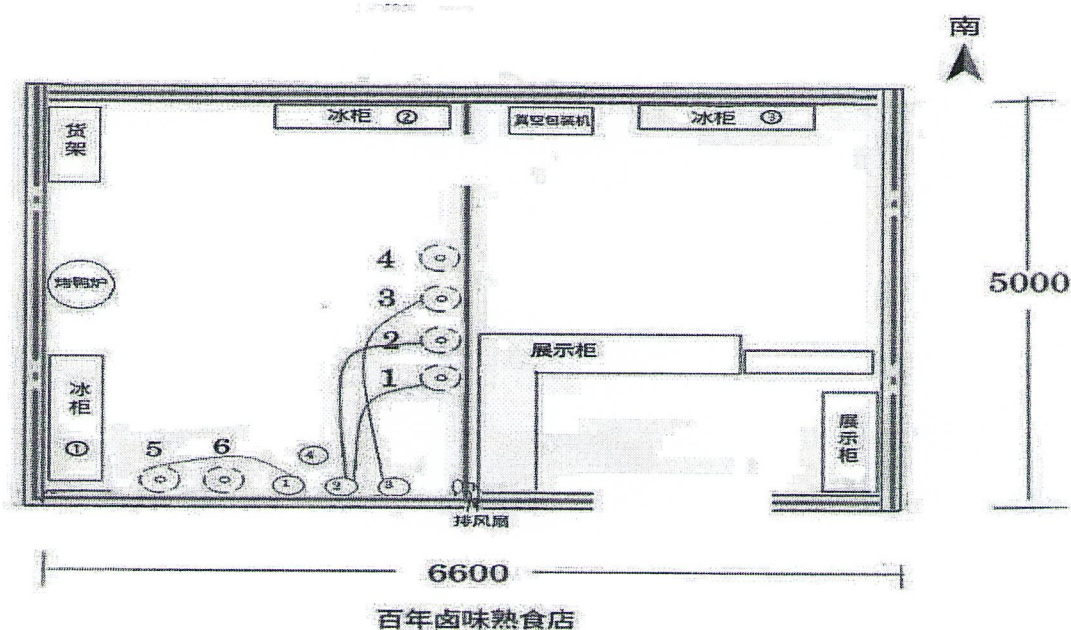
图3 百年卤味熟食店内部设施设置平面图

气瓶与灶具连接情况如图3所示，1号气瓶设调压器经橡胶软管与5号灶具连接，连接处用管箍紧固；2号气瓶经金属三通在软管前设可变压调压器，用橡胶软管与1号灶具和2号灶具连接，连接处用管箍紧固；3号气瓶经调压器橡胶软管与3号灶具连接，连接处用管箍紧固；连接软管长度为1.5-3米不等。4号、6号灶具为备用。4号气瓶为备用。经查，孙某龙每天6时30分左右开始进行肉食热加工并销售熟食，间断使用灶具和液化气，晚上煮肉。8月21日20时左右，用3号灶煮鸡，煮了约十几分

钟，煮桶里的汤沸腾后关闭燃气灶具及气瓶角阀开关；同时，打开 2 号气瓶角阀开关和 1 号燃气灶具开关煮肝，煮了约 20 分钟；因 1 号灶具和 2 号灶具共同使用 2 号气瓶，在煮肝 2 号燃气灶具的开关为关闭状态。

经查，该熟食店未安装燃气泄漏报警装置<sup>①</sup>，2 号气瓶违规使用三通且不能单独控制，在三通后违规使用可调式调压器<sup>②</sup>，气瓶与灶具用橡胶软管连接且胶管超长<sup>③</sup>，燃气灶具无熄火保护装置且为“三无产品”<sup>④</sup>，气体无臭味<sup>⑤</sup>，均不符合相关规程要求。

通过询问、现场检测和实验判断，2号气瓶角阀未完全关闭，1号灶具火焰熄灭而开关处于未关严状态是发生燃气泄漏的原因。

**（三）切实推动使用液化石油气的餐饮业单位依法履行安全生产主体责任。**万全区使用液化石油气的餐饮业单位，要按照《安全生产法》《城市燃气管理条例》和相关燃气专项整治文件规定，如期完成整治工作，依法履行安全生产主体责任。私营业主必须克服麻痹侥幸心理和只顾利益不要安全的危险行为，要深刻汲取辖区和行业燃气事故教训，充分认识液化石油气的高度危险性和造成事故的惨痛教训。要有以较小安全投入换取长久安全稳定的清醒认识，切实把使用液化石油气餐饮业专项整治工作各项措施落实到位。餐饮业单位要对燃气灶具未设置熄火保护装置，使用液化石油气场所未安装燃气报警装置，未使用燃气专用金属软管，未使用具备自闭、过流功能的液化气调压器和气瓶私接三通等隐患问题进行全面排查，要严格按照整治标准进行整改。

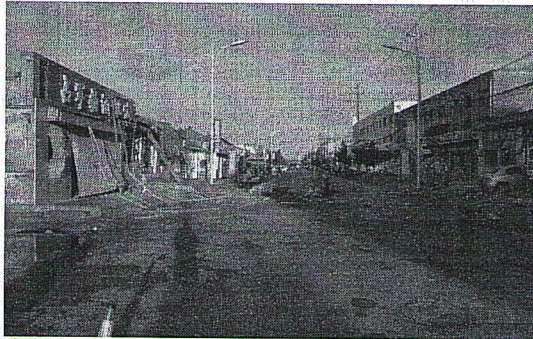
2022年8月21日20时32分，孙某龙接到妻子电话要其接她回家，孙某龙自称关闭2号气瓶角阀后，20时44分，关闭了店铺的照明并锁门离开店铺，20时46分驾车离开。22日3时58分，熟食店发生爆炸，火光冲向街道及对面建筑；熟食店房

图5 爆炸后街道情况

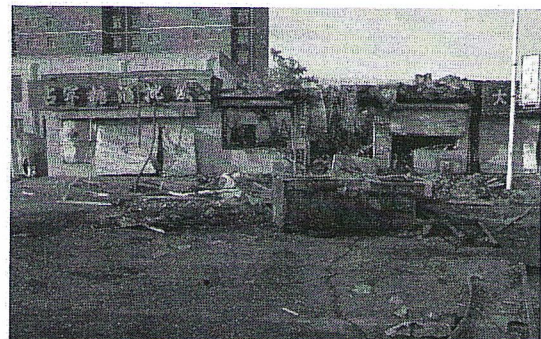
图6 爆炸后的店铺

现场两间房屋屋顶及门窗受损状态不同，东间屋顶有明显坍塌痕迹，外间屋顶外翻门窗向外破损，则呈受冲击破坏痕迹；说明爆炸发生在里间，里间屋顶受负压作用坍塌，外间则为爆炸冲击波破坏，里间隔断南侧屋内顶棚及屋顶破坏严重程度呈由北向南呈减小状态，坍塌处有明显的“撕裂”痕迹，说明其坍塌原因为受北侧屋顶坍塌的影响所至。附近及街道对面店铺门窗玻璃受损是爆炸冲击波所至，后院房屋玻璃损坏为冲击波衍生波作用的结果。

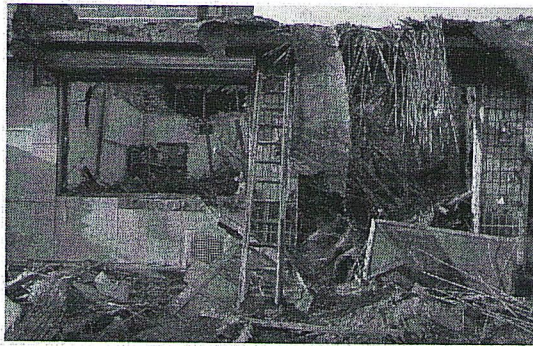
图 7 爆炸现场

综上，爆炸点位于熟食店的肉食加工间，冲击波传导方向向西、向北传导较远。

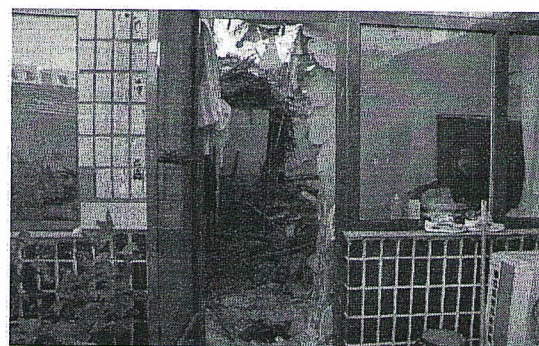
图 8 尤某军夫妇居住的房屋

生危险源并锁定危险源（4个液化石油气瓶）和被困人员位置；由于被困人员处于隔断南侧房内的东北角，所处位置空间狭小，救援工具操作受限，消防救援人员徒手清理坍塌的砖土和房梁木材。4时55分许，救援人员救出尤某军，万全区中医院医护人员立即将其送往万全区中医院进行抢救，经抢救无效死亡；5时13分许，救援人员救出尤某军妻子张某梅，万全区医院医护人员将张某梅立即转运至万全区中医院进行抢救，经抢救无效死亡。为防止发生二次伤害，现场决定对紧邻熟食店东侧的占军烟酒超市、西侧美甲店房屋进行拆除，并在事故现场设置彩钢围挡。

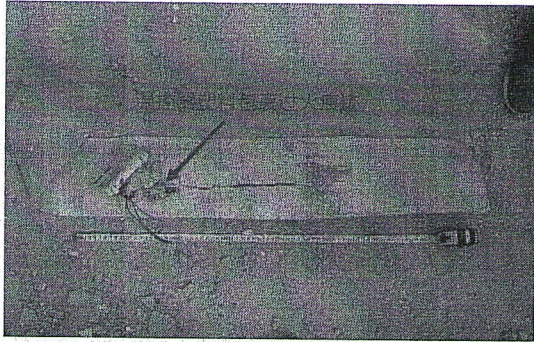
事故调查组拆解了1号冰柜的温控开关，其外部的塑料包裹有过火痕迹，压缩机底部沉积的污垢自温控开关向排风扇方向呈

火流扫过的清洁痕迹，说明 1 号冰柜的温控开关在启停时产生的电弧是导致爆炸的点火源。如图 11、12

图 11 1 号冰柜温控开关

号灶具开关均未完全关闭，液化石油气从灶头处泄漏，与空气混合形成爆炸性气体达到爆炸极限，遇冰柜温控开关启停时触点产生的火花引发爆炸，导致房屋屋顶坍塌，造成 2 人死亡。

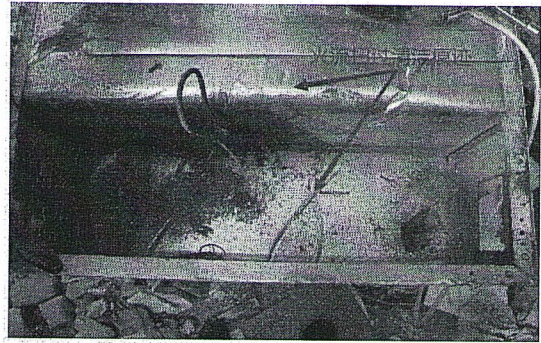
图 12 火流扫过的清洁痕迹
