张家口市经开区凯丰挤塑有限公司 “9·16”火灾事故调查报告

2021年9月16日13时39分，位于经开区沈家屯镇闫家屯村村西、110国道北侧的张家口市凯丰挤塑有限公司车间发生一起火灾事故，过火面积约2316m²，直接经济损失为87.8万元。

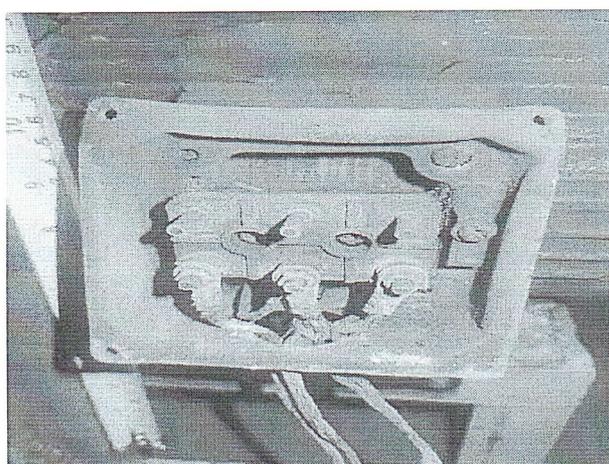
图6 鼓风机电机接线盒内部

2021 年 9 月 16 日 08 时 16 分，白班作业人员有宋鹏鹏、王宝玉、王立章、李清秀、赵玉江 5 人，从 7 时许开始上班，完成作业前的准备工作后，按照生产工艺流程实施生产作业。午饭后，13 时 19 分继续进行废料破碎作业，王立章和王宝玉一起使用破碎机破碎废挤塑板材（不符合出厂要求和裁剪下来的边角料），王立章负责给王宝玉递料，王宝玉往破碎机里送料，其他人做热熔、制粒等工作。13 时 39 分，鼓风机驱动电机接线盒 A 相接线柱松动（图

6、7)，在运行时产生的电火花引燃破碎作业区碎料逸出的可燃气体发生爆燃，导致碎料堆在冲击波作用下发生位移，料堆边缘随即起火，引燃聚苯乙烯彩钢夹芯板厂房起火，造成厂房及内部设备、设施、原料、成品烧毁，14时01分，储存液化石油气和氟利昂的6个钢瓶发生爆炸。

视频监控显示，发生爆燃时，火焰贴地面横向传播，碎料堆与地面间无静电放电条件，能够排除静电放电引起爆燃。视频监控显示勘验碎料堆爆燃时鼓风机仍正常工作，现场勘验鼓风机波轮与驱动电机轴承能够转动，能够排除驱动电机内部故障引起爆燃。现场勘验时发现鼓风机驱动电机接线盒上盖的右上角螺丝缺失，箱体右上角变形，与上盖间有 0.5cm 的缝隙。打开电机接线盒上盖发现，A 相接线柱松动。

综上所述，此次事故的点火源为：鼓风机接线盒内产生的电火花。

事故直接原因为挤塑板破碎作业区碎料逸出的可燃气体达到爆炸极限浓度范围，因鼓风机驱动电机接线盒 A 相接线柱松动，运行时产生的电火花引起爆燃。

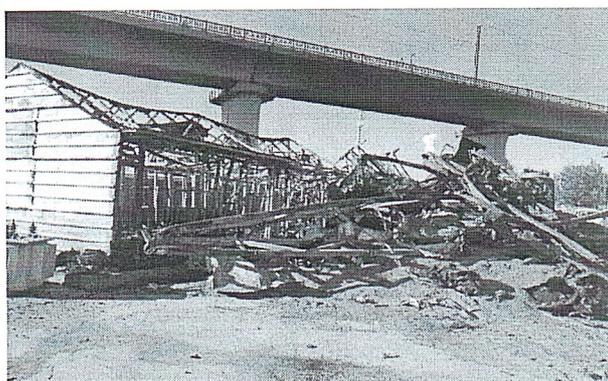
图 8 厂区南侧的仓库

凯丰公司除厂区西侧的员工宿舍、办公室外，生产车间、仓库全部过火；液化气钢瓶存放区域厂房南侧墙体向外倒塌；过火的建筑物除厂区南侧的仓库存有框架外，其余全部坍塌（图 8、9）。

综上分析，现场有大量的易燃物，爆燃引发火灾，导致大面积过火。厂房建筑屋面和墙体材料为非阻燃彩钢板，厂房及仓库的梁柱、屋顶承重构件均为钢结构，规格不一，在火的作用下其承载力下降，导致坍塌。

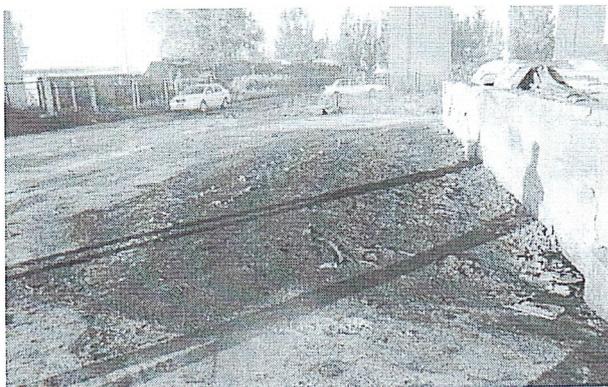
图 10 地面成品堆过火残留

现场残留很多成品燃烧后的碳化黑色物质，以及彩钢板燃烧后变形的铁皮、钢架和电力电缆的铜线，北侧的彩钢房南面墙体外部表面水泥大部分脱落露出红砖。西侧墙体外墙有彩钢夹心板与墙体之间防水材料融化流淌痕迹，从现场痕迹和残留物判断，融化程度为由南向北逐渐加重，说明内墙面南段受到初起火焰作用（图 10、11）。

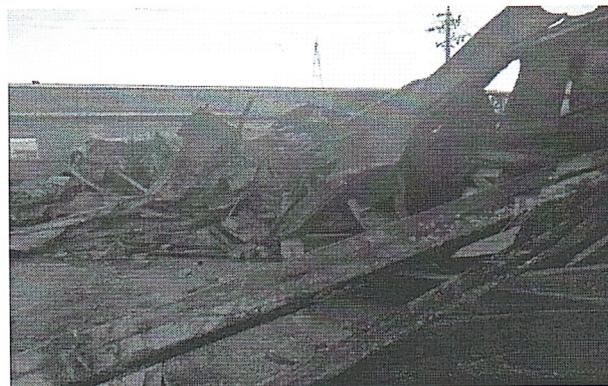
图 11 燃烧残留的屋架和铁皮

经调查确认，事故单位所使用的厂房业主为于祺，建于 2018 年左右，厂房建筑没有进行正规设计，没有经过审批，无法查询建设图纸及相关使用用途资料。通过事发后现场情况判断，厂房建筑为钢结构，基础部分为 37 砖墙，墙高约 1.4m，厂房上部墙体及屋顶材料是聚苯乙烯夹芯彩钢板，为非阻燃材料，在火的作用下，厂房的梁柱承载力下降，导致火势扩大蔓延。
