张家口张北河北华澳矿业开发有限公司
“10·11”一般其他伤害事故调查报告

张家口市政府事故调查组

2024年12月

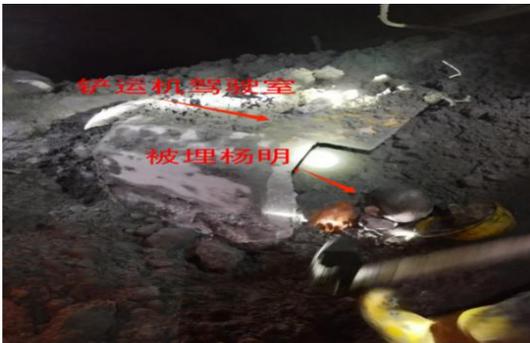
图3 事故现场

2024年10月11日17时许，席某飞和杨某分别驾驶3号、4号ACY-3L型铲运机开始清理溜井充填料，倒运了约20m³充填料。18时05分许，杨某驾驶4号铲运机铲上料后倒车转弯时，铲运机撞到了巷道右侧壁上，准备再次倒车时，溜井内充填料突然喷出，把铲运机掩埋。当时，驾驶室左边全部被埋，右边露出杨某胸部以上部位，事故发生（图3、图4）。

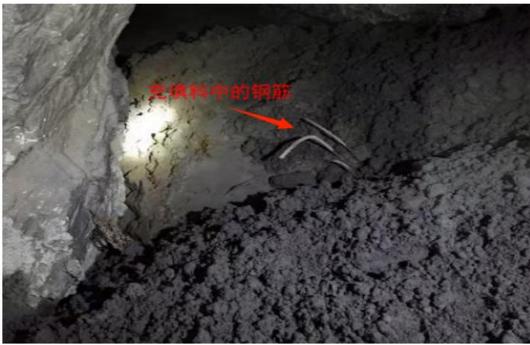
事故发生地点位于1355中段1355-1400 R788溜井底部外约9m处。铲运机被溜井喷出的充填料掩埋，充填料呈胶结状，只有驾驶室右边顶部外露，驾驶室为半封闭钢制式。现场遗留有杨某的安全帽、救援时使用的工具等，喷出的充填料内有4根露头长度约30cm至40cm的 $\phi 1-2\text{cm}$ 的钢筋。现场测量十字巷道宽度均为3.9m，溜井底部到十字巷道口距离为7m，从十字巷道口到喷出的充填料远方尽头距离15.9m，现场堆存的充填料上部至巷道顶部距离为1.8m，巷道高度3.5m。溜井已清空，溜井上、下

图 5 散落在充填料中的钢筋

施工处先清理挡墙外溢出的回填体，再采用爆破方式拆除钢筋砼挡墙，最后清理采场穿脉巷道回填体。使用铲运机将充填料先后倒入溜井。施工处将挡墙杂石倒入溜井时，同时将挡墙杂石内未清除干净的部分钢筋一起倒入溜井，钢筋在溜井内起到一定

支撑作用，也是造成溜井堵塞的因素之一。

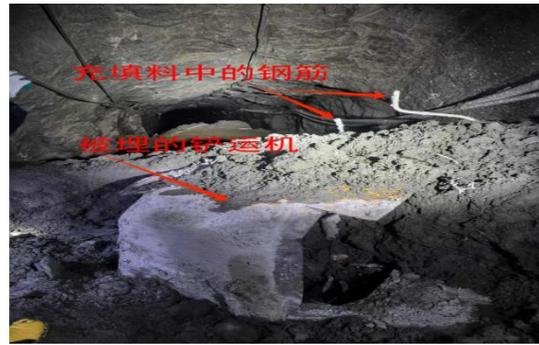
图 6 现场被埋的铲运机及钢筋

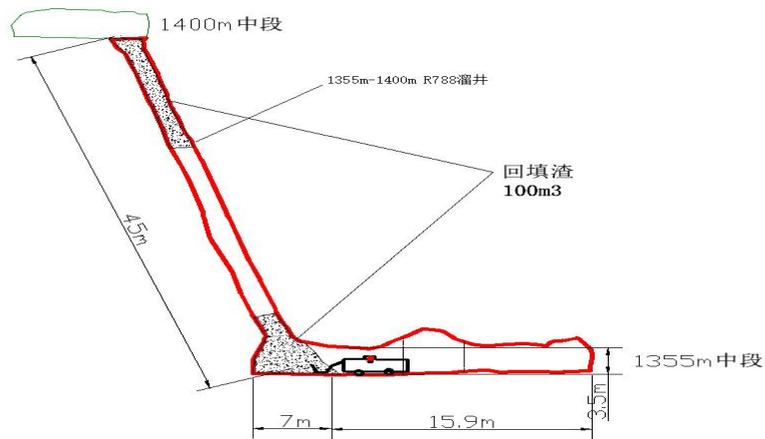
图7 事故前溜井剖面示意图

华澳公司采空区回填采用分级尾砂胶结充填，胶凝材料为PO42.5普通硅酸盐水泥等胶结材料，充填时间约40天。参考华澳公司充填料试块强度试验数据，充填体28天强度为0.5Mpa，虽然达到胶结充填强度要求，但充填时间较短不足以使充填体凝结成块。使用铲运机挖掘清理及倒运时形成粉状充填料，且有一定的含水量，10月10日早班8时前已将溜井填满，10月11日早班8时开始清理溜井时，充填料已在溜井中再次胶结24小时以上，这是造成溜井悬顶的主要原因。

经现场测量估算，事故发生时，溜井上部充填料的量大于下部，中部产生空洞，溜井内上部充填料在自身重力和振动扰动的作用下突然下落，下部充填料受空气冲击波的作用从溜井下口喷出，上部充填料随后喷出溜井。瞬间喷出的充填料产生巨大冲击力，作用于杨某头颈部，致其急性呼吸循环衰竭死亡（图7、图8）。

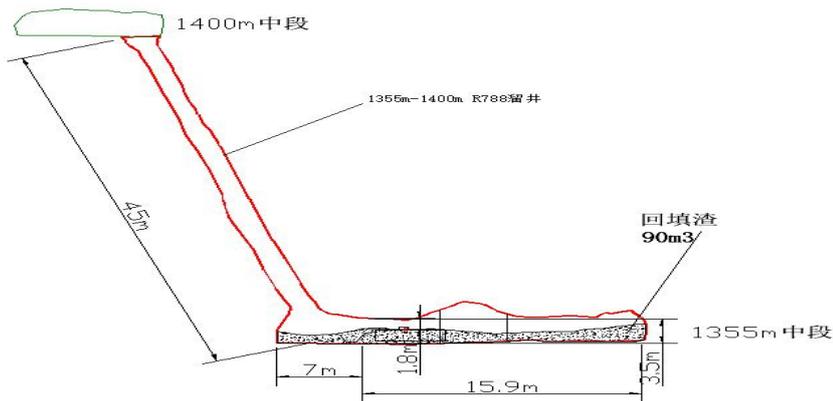
图8 事故后溜井剖面示意图

溜井清理前，溜井内及溜井底部外分别有充填料 160m^3 、 50m^3 ，合计 210m^3 。经查生产记录量，10月11日，白班及中班事故前，从溜井底部外及溜井内共倒运充填料约 110m^3 ，溜井内还存约 100m^3 。经估算，事故现场堆积的充填料约 100m^3 。事故发生时，溜井充填料全部喷出，最远喷出距离约15.9米。
