张家口涿鹿河北省矾山磷矿有限公司
“10·20”一般冒顶片帮事故调查报告

张家口市人民政府事故调查组

2025年3月

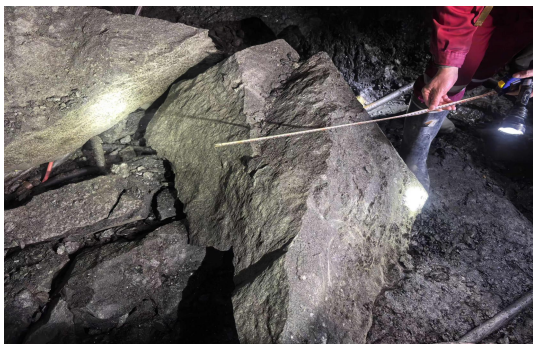
冒落区巷道长度 4.5m、宽度约 1.2m、厚度约 0.5—0.8m，冒落矿岩总体积约 1.2m³。距掌子面约 11m 有两块较大的岩石，附近有若干较小的碎石。冒落岩石最大岩块长度 1.6m，宽度 0.5m—0.8m，最大厚度 0.8m，平均厚度 0.5m。顶部和右帮局部围岩均有冒落，右帮冒落大于顶板冒落（图 1 至图 3）。

图 1 现场冒落的岩石

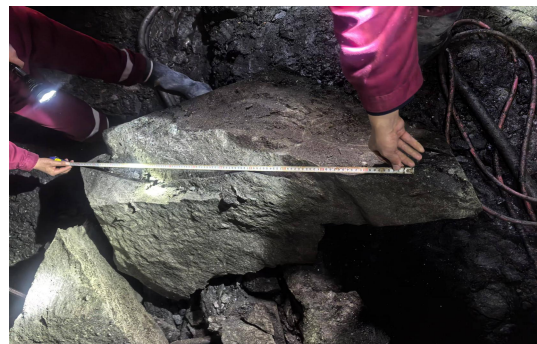
图 2 现场冒落的岩石

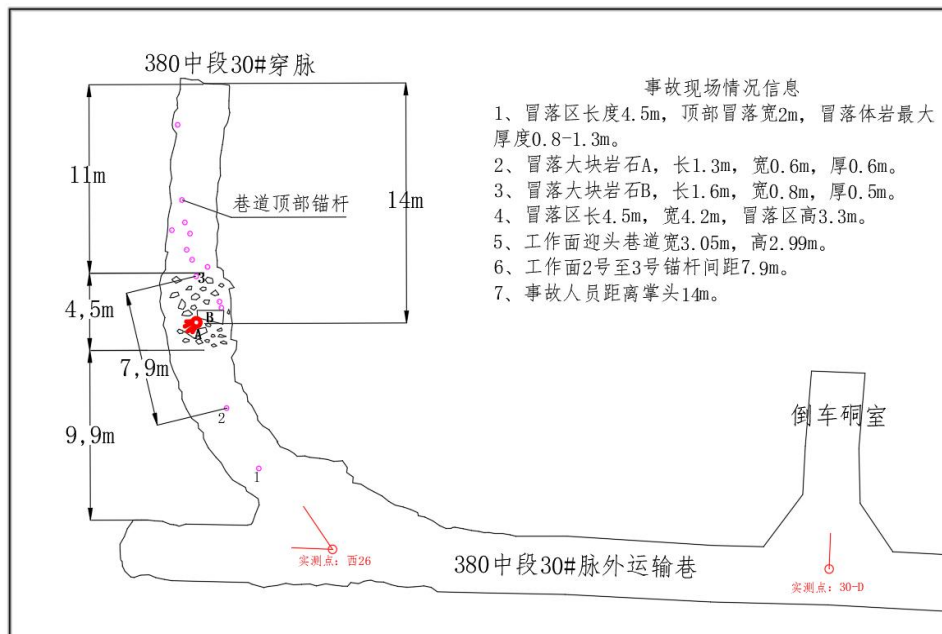
图3 30#号穿脉冒顶片帮事故现场示意图

事故发生地点位于西区 380 中段 30#穿脉距掌子面外约 14m 处。

30#穿脉位于矿体下盘，施工掘进 30#穿脉与 26#穿脉形成环形运输线路。30#穿脉工作面距穿脉入口约 23m，实测 30#穿脉巷道大部分宽 2.99m、高 3.05m，与设计净断面 3×3m 相符。穿脉入口约 4.5m 已进行了砂浆锚杆挂网喷浆永久支护，掌子面向外 18.9m 未进行永久支护。

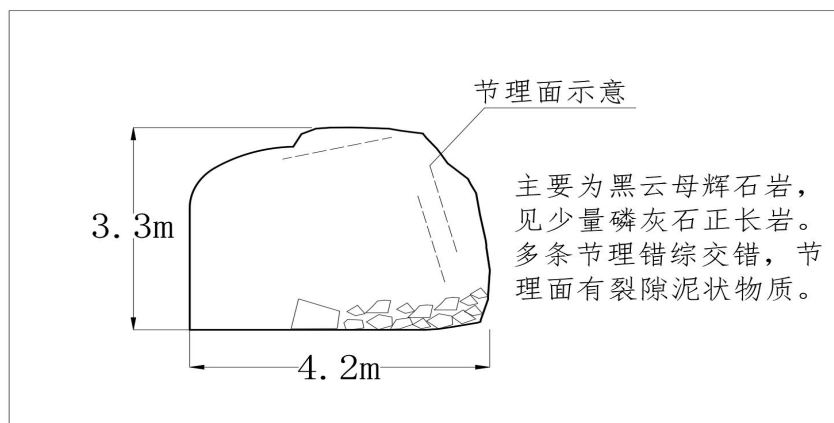
图4 30#穿脉节理示意图

30#穿脉岩石较为完整，整体下盘岩石较稳固，岩性为间杂状正长辉石岩、正长黑云母辉石岩、黑云母辉岩。黑云母呈片状节理，局部可见条状节理，云母含量较高。局部多条节理错综相交，节理面有裂隙泥状物质浸入，有滑面现象，岩石较为破碎(图4)。

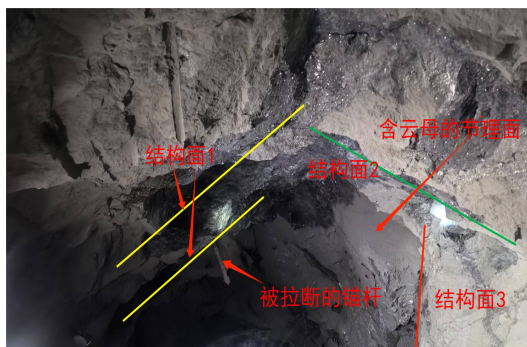
经勘查，巷道坍塌处右帮及顶部有碎石掉落，围岩节理发育，呈镶嵌块状结构，节理面云母含量较高，右帮顶处存在明显的正“八”字型结构面。围岩被不利结构面组合切割，形成不稳定性空间楔形体，结构面光滑且部分结构面被黑云母充填。现场勘查情

况与 30#穿脉现场地质素描相符。这些节理及含云母的结构面形成不稳定的帮顶危岩，是造成冒落的主要原因（图 5、图 6）。

图 5 事故现场地质情况

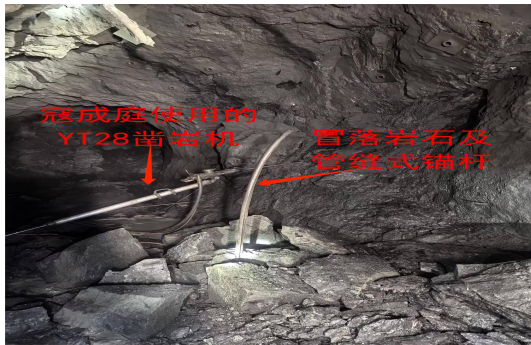
30#穿脉冒落区巷道长 4.5m，该区域事故前发生过冒顶片帮，事故前巷道宽 4.2m、高 3.4m。掌子面向外 18.9m 未进行永久支护，向外 11m 处采用长 2m 的 2 根空心锚杆进行临时支护，剩余 7.9m 未进行临时支护。毕某福和寇某庭在未进行临时支护的区域进行砂浆锚杆钻孔永久支护作业。冒落区位于有临时支护和未进行临时支护区间。

事故现场有 2 台 YT28 凿岩机，1 台处于钻孔作业状态、1 台被压在冒落岩石下面，2 台凿岩机相距约 3m。1 根空心锚杆随冒落岩石掉落，巷道顶部 1 根空心锚杆被拉断。分析认为，现场 2 台凿岩机同时钻孔作业，凿岩时产生的振动扰动促使了不稳定围岩的冒落（图 7 至图 9）。

图 7 冒落现场凿岩机及空心锚杆

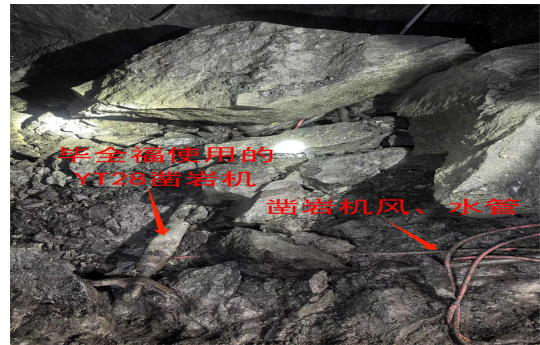
图 8 冒落现场凿岩机
