“ 5 3”

2021年5月3日19时16分，张家界益达运输有限公司湘GY7539号大型普通客车在张家界市永定区沙堤办事处吉大安置区罗针盘之路博物馆前路段发生一起道路交通事故，造成1人死亡，直接经济损失29.8万元。事故发生后，区生产安全事故调查组对该起事故进行了调查，查清了事故发生的过程及原因，认定了事故性质，并提出了事故的防范措施和建议。现将有关情况报告如下：

永定区生产安全事故调查组

2021年6月15日

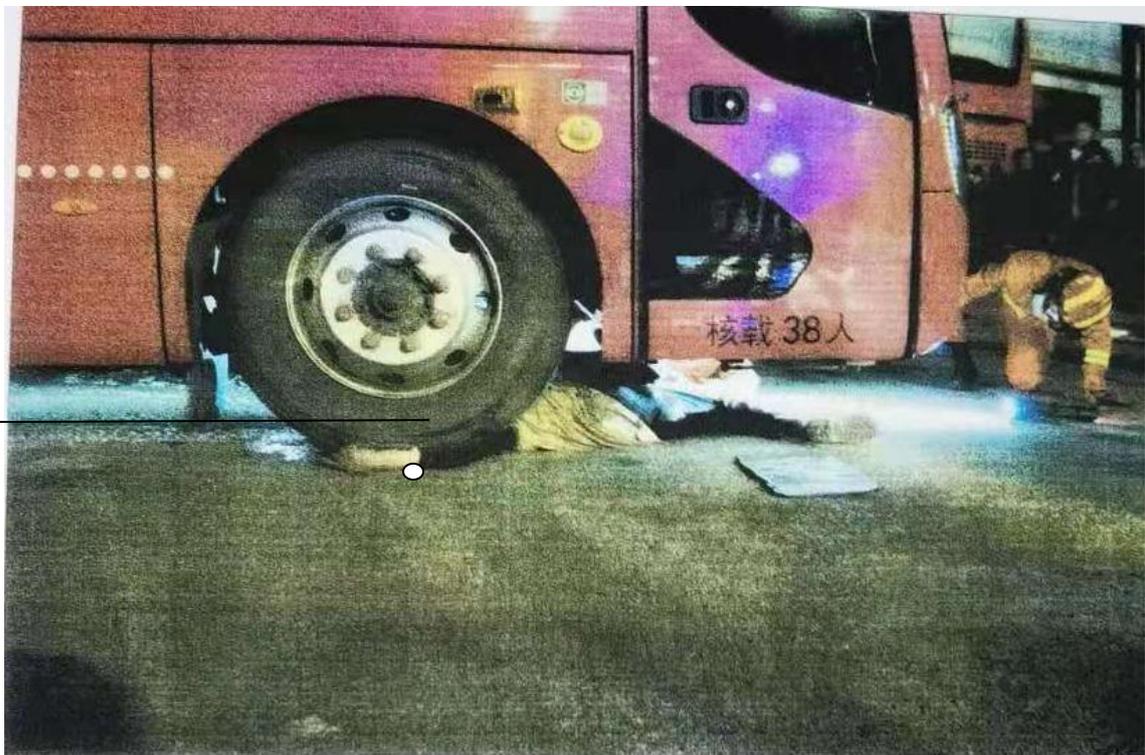
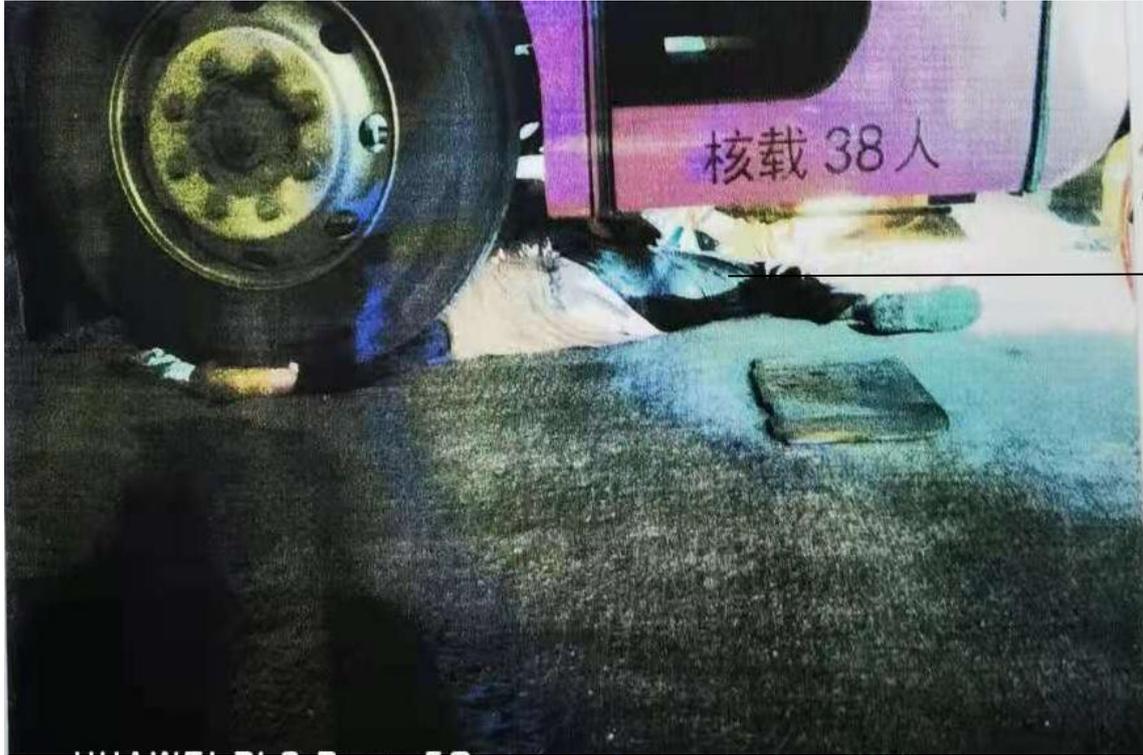
2. 张家界益达运输有限公司“5·3”事故现场图

事故地点位于张家界市永定区沙堤办事处吉大安置区罗针盘之路博物馆前路段，该路段南北走向，南往武陵春天客栈方向，北往湖南印象方向，往东连接武陵山大道。事故发生点位于湘GY7539号大型普通客车右前轮下，死者脚朝车头方向。

事故
发生
点
