# 德阳什邡四川省金河磷矿 “9·26”一般冒顶片帮事故调查报告

四川省金河磷矿 “9·26”  
一般冒顶片帮事故提级调查组  
2023 年 11 月

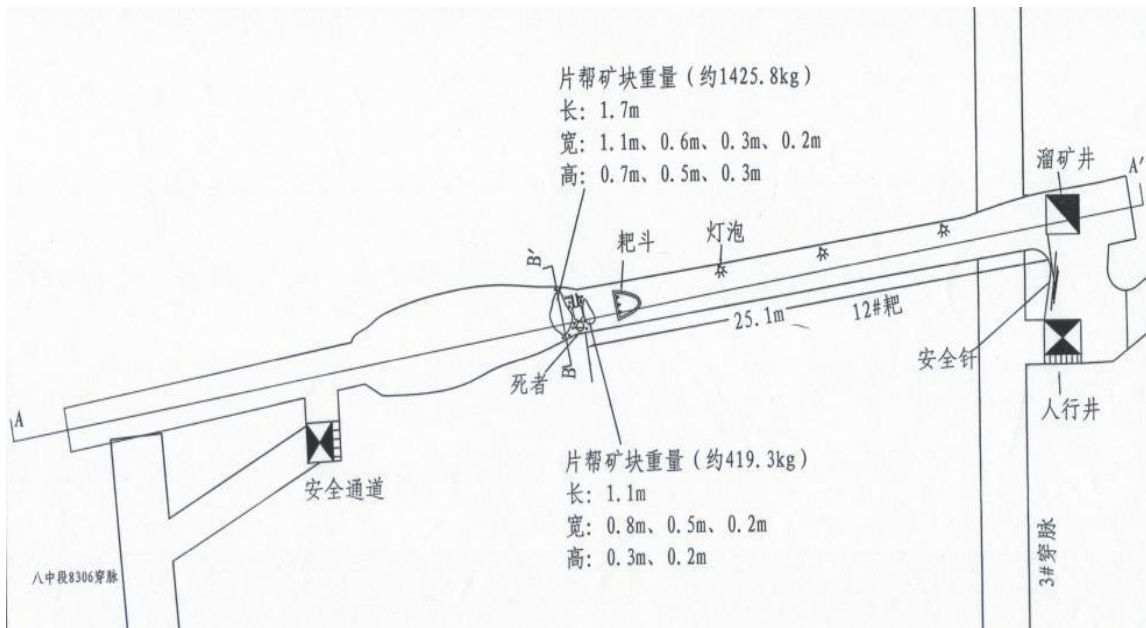
图 1： 四川省金河磷矿“9·26”一般冒顶片帮事故现场平面示意图

1.事故地点距 9307—3 # 穿脉 12 # 耙距溜井口（电耙安设位置）25.1m 处，位于矿房与电耙道（留设矿柱）交界处的矿房侧。该处巷道内有 1 大 1 小的两块不规则形状岩石，大块：长 1.7m × 平均宽 0.67m × 平均厚 0.3m，重约 1.43t；小块：长 1.1m × 平均宽 0.5m × 平均厚 0.25m，重约 0.42t。该两块岩石为事发时电耙道右帮围岩片帮垮落，其上表面及片帮处围岩表面较为光滑。片帮地点空间断面宽 3.26m，高 3.28m。（见图 1、图 2）

卞\*春违规作业，在生产作业期间脱岗（串岗，下同），且未听从其他人员劝阻和制止，擅自冒险进入经耙渣后新暴露、尚未进行敲帮问顶和浮石处理的矿房，在行经电耙道与矿房交界处矿房侧时，因该处围岩处于 F2 断层附近、节理较为发育，突然发生片帮，致其被片帮岩体击中后经抢救无效死亡。

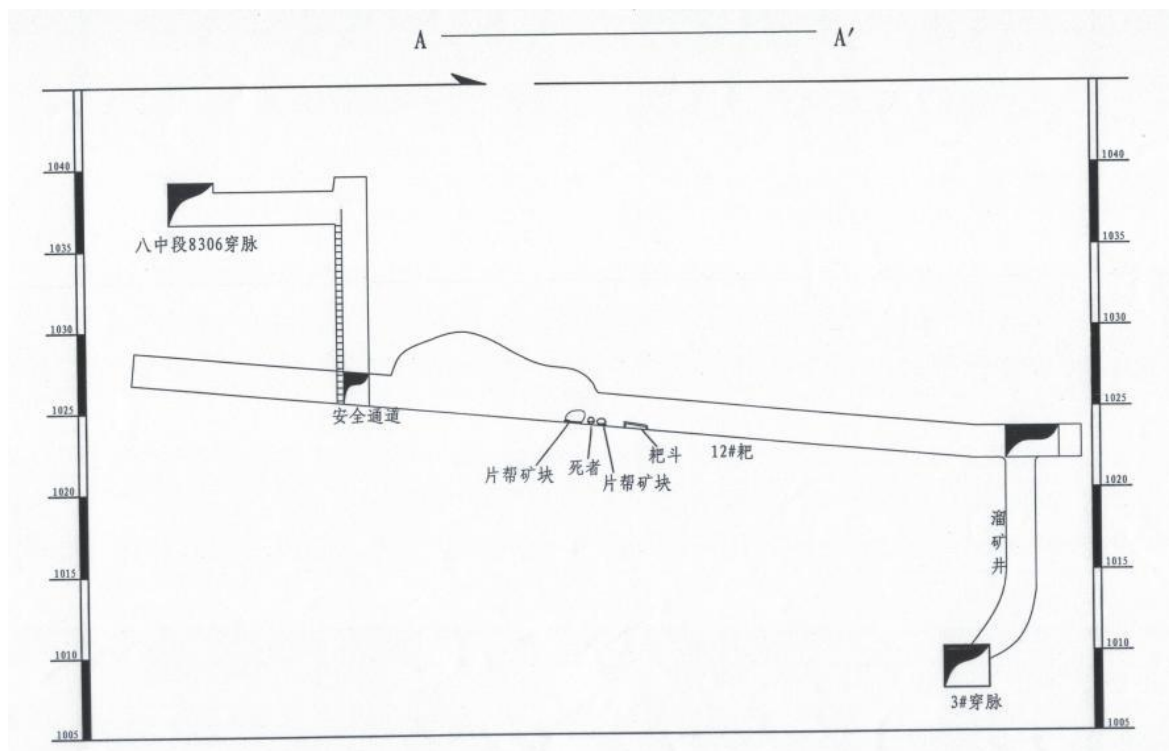
图 2： 四川省金河磷矿“9·26”一般冒顶片帮事故现场立面示意图

2.9307—3 # 穿脉 12 # 耙巷道全长约 57m（包括矿房），事故地点至电耙安设位置的巷道平均宽 1.8m，平均高 2.3m。挑砂后，形成了长约 12.2m、最宽 4.1m、最高约 6m 的空间。
