# 德阳绵竹四川德盛钒钛钢铁集团股份有限 公司“1·25”一般灼烫事故调查报告

四川德盛钒钛钢铁集团股份有限公司

“1·25”一般灼烫事故提级调查组

2024 年 4 月

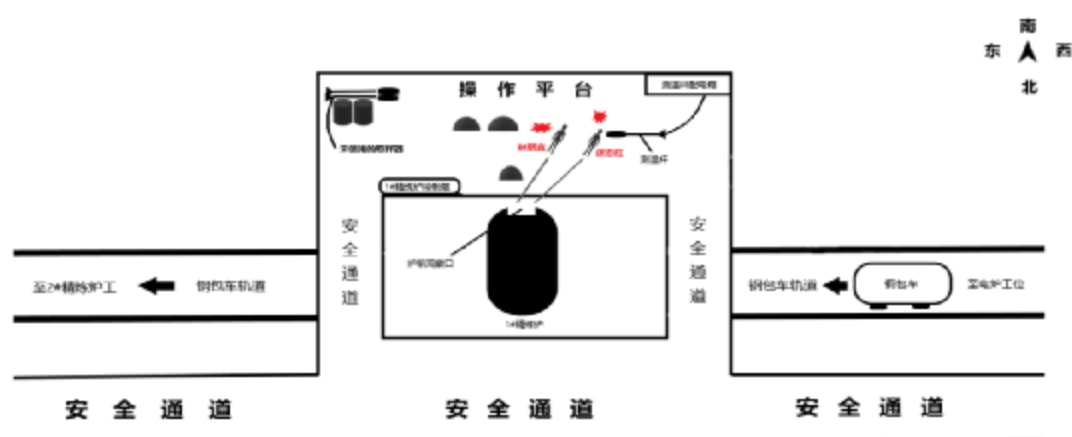
图 2： 德盛钢铁公司“1·25”一般灼烫事故现场示意图

2. 事故现场位于炼钢车间 1#精炼炉操作平台。该平台北侧为精炼炉炉盖观察口，平台上堆放有碳化硅、石灰等生产辅料和 1 根测温杆、2 根取样杆等作业工具。其中取样杆前端安装有完好的钢液取样器（无铝）；测温杆前端安装的快速微型热电偶有被灼烫损伤痕迹。（事故现场平面图详见图 2）

3. 炉盖前方的操作平台地面上散落有少量白色块状物，经专家分析为钢液喷溅时夹带出的石灰；操作平台西侧地面有数处大摊血迹和人体组织，血迹周围有 2 床沾血棉被。

4. 操作平台西侧设置炼钢车间氩气系统控制阀门；东侧配备有 2 个监视器和 1 个钢包车操作箱。其中监视画面分别显示钢包外 2 根氩气输送管道的实时压力和流量。

6. 钢包车外有 2 根从 1#精炼炉工位牵引来的氩气活动软管，均连接在钢包底吹氩对接头上，两根氩气活动软管距钢包底吹氩对接头约 1m 处为裸露的金属铠装软管。其中左侧氩气管道裸露的金属铠装软管上有钢渣（水）冷凝后的黑色覆盖物。事故发生后通过现场通气测试，左侧金属铠装软管有明显的漏气现象。
