## 附件 1

# 惠州博罗新怡豪门小区“2·21”较大有限空间中毒窒息事故调查报告

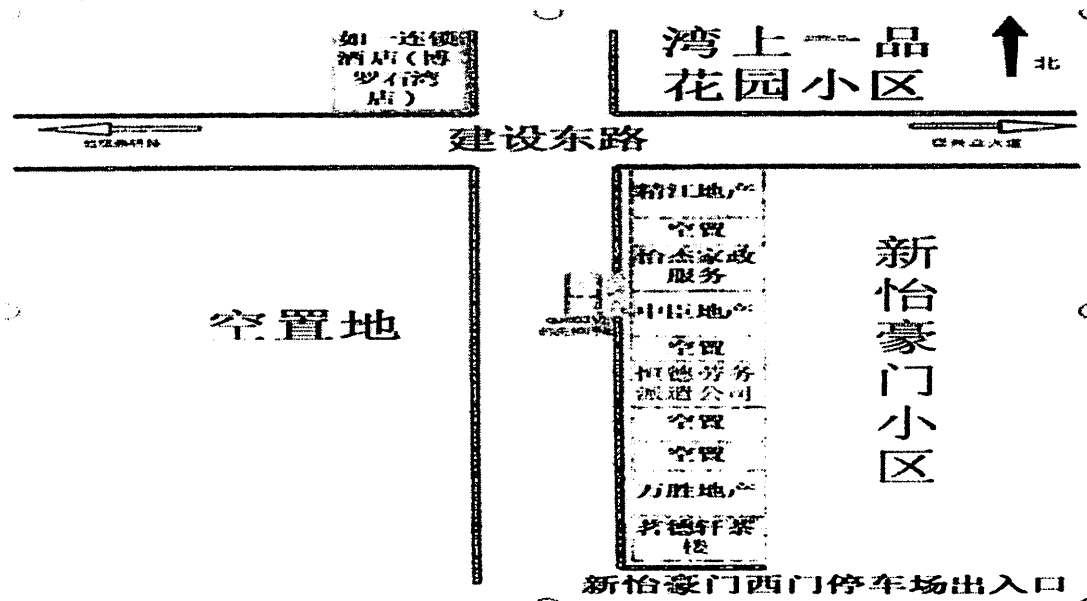
图一，事故现场方位图

1.事故现场位置。事故现场位于博罗县石湾镇新怡豪门小区中臣地产店铺大门西侧（见图一）。

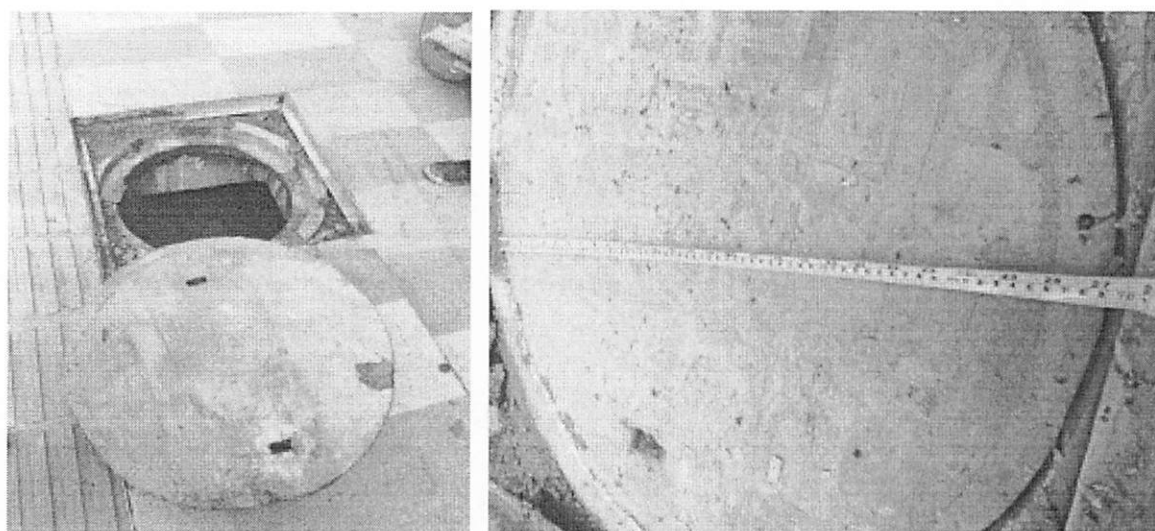
图三 化粪池清理孔

设有三个清理孔，其直径均为 0.7m（见图三），事发位置是

化粪池一级沉淀池<sup>6</sup>。事故化粪池清理孔位于中臣地产店铺大门西侧人行道中间，清理孔井口直径为 0.7m，李昌洪等人驾驶的粤 LH763V 的黄色四轮清洗吸污车停放于化粪池西侧马路边，车头向北，车尾向南。

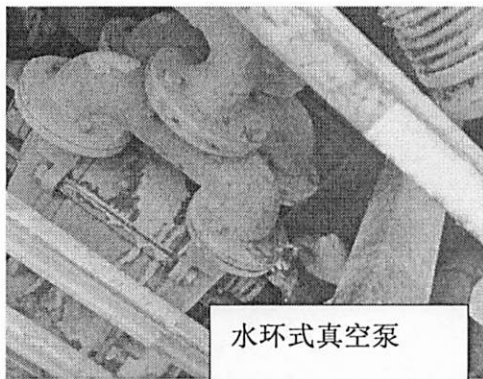
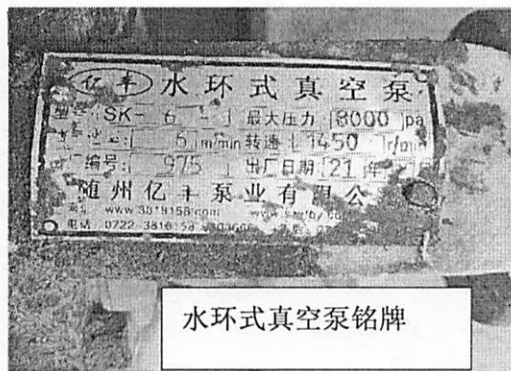
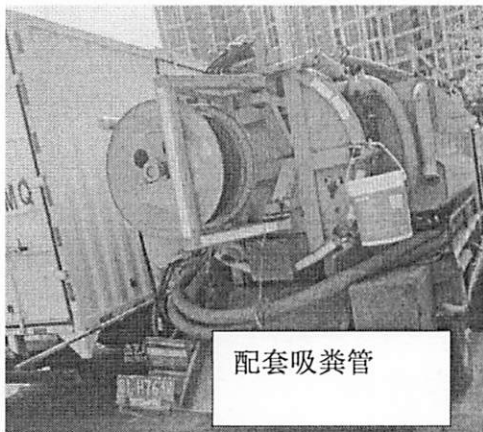
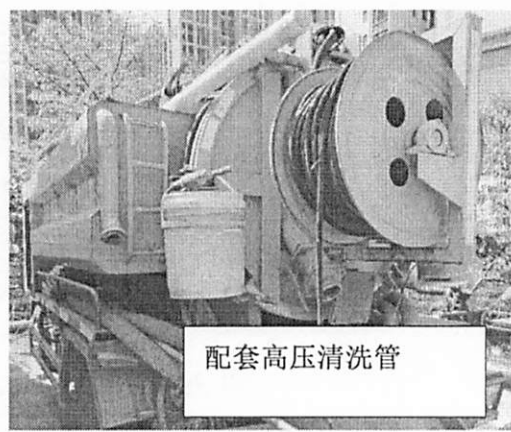
图四 水泵及配套水管情况

(1) 车辆及水泵、配套水管。运输车为楚韵牌轻型载货专项作业车。抽粪设备采用水环式真空泵（型号 SK-6），配套有 4 条 4 寸（DN100）吸粪胶管，1 条 4 分（DN20）高压清洗胶管（见图四）。

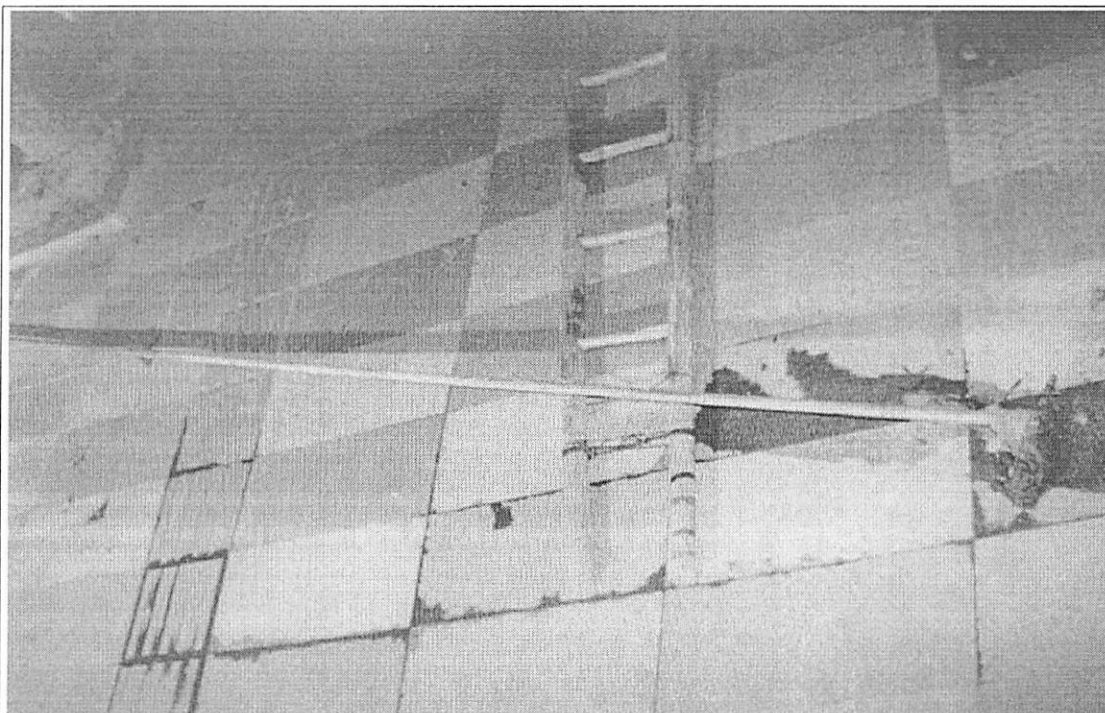
图五 现场的长梯和六齿耙

(2) 佩戴使用安全防护用品情况。经查,作业时李昌洪佩戴了头灯,韦洪杰佩戴简易面罩,王东波未佩戴任何劳动防护用品。事故现场发现有进入化粪池的长梯<sup>7</sup>和六齿耙<sup>8</sup>(见图五),未发现用于通风、气体检测、隔绝式呼吸、防坠落等有限空间作业的安全防护设备设施。

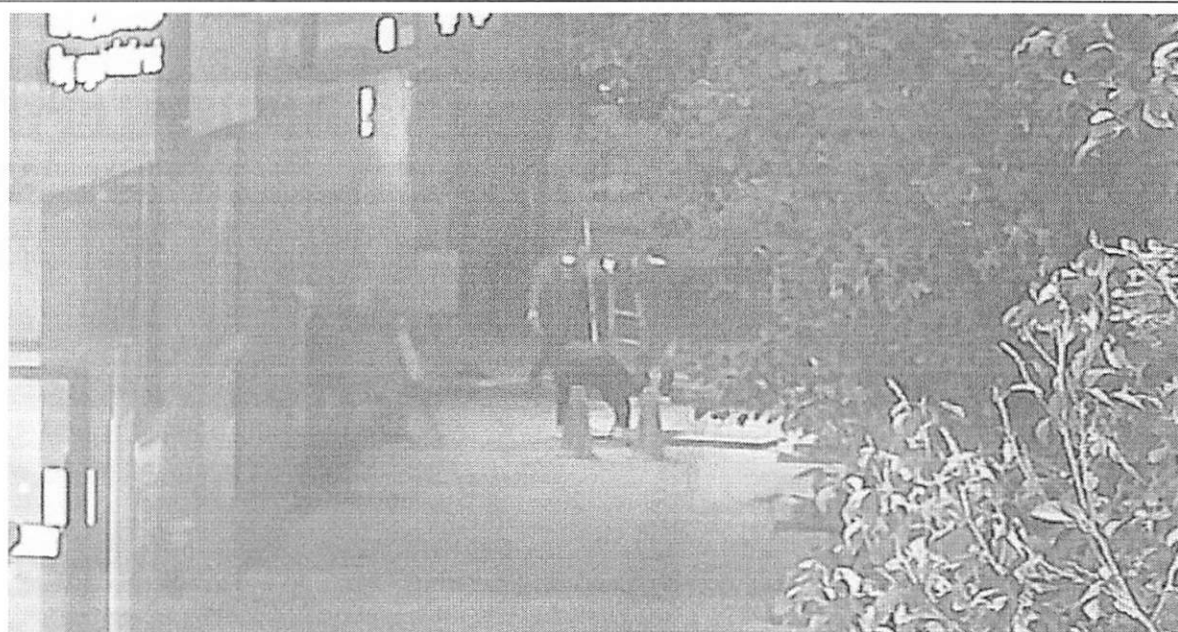
图六 视频监控显示现场摆放的反光锥

(3)有限空间作业标志标识设置情况。现场除放置两个反光锥外,未设置有限空间作业围挡设备和警示设施(见图六)。
