# 成都市成华区四新桥农贸市场

## “2·4”火灾事故调查报告

经调查认定，这是一起因临街商铺（成华区田小兰干杂店）搭建区内电气线路故障导致高温，引燃周围可燃物蔓延成灾的一般生产安全责任事故。

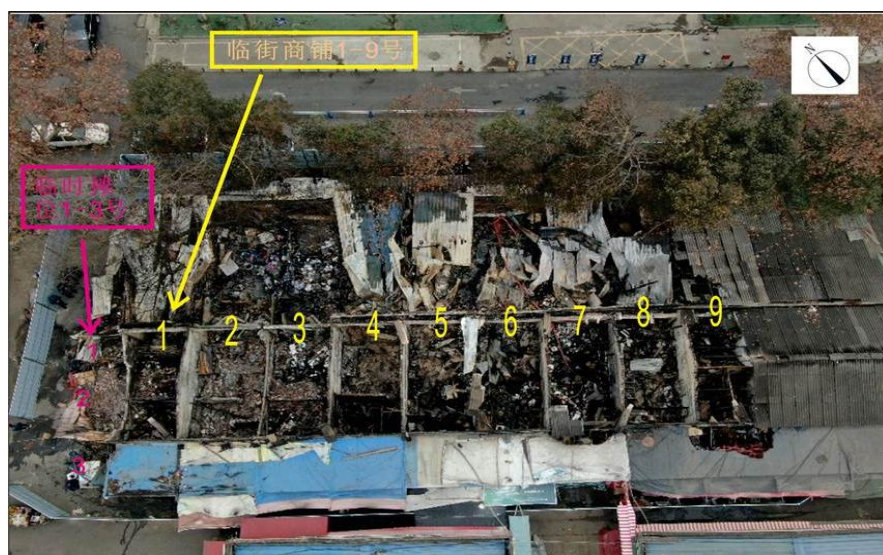
（图二 火灾现场鸟瞰图）

2023年2月4日1时40分许，成华区二仙桥街道四新桥农贸市场（又名：四新桥便民点，以下统称为四新桥农贸市场）发生火灾，火灾烧毁市场临街铺面9间、摊位3个，直接经济损失约42.1万元。本次事故虽未造成人员伤亡，但被媒体广泛报道，造成了不良社会影响。

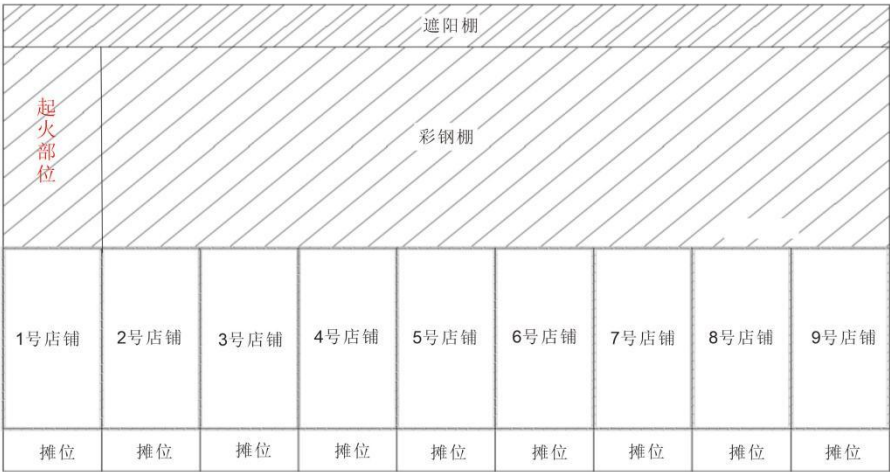
（图三 起火建筑平面示意图）

（三）起火建筑概况。起火建筑为四新桥农贸市场东北侧临街商铺，建筑东北、西南坐落，呈长方形且与下涧槽路平行。过火商铺主体结构为砖混结构墙体、木质房梁、彩钢板房顶，进深

约 7.2 米、开间约 3.3 米，每个商铺东北侧均搭有一个纵深约 8 米的彩钢板棚架区。起火建筑西北侧设有 3 个临时摊位，面积分

（二）起火部位认定。根据现场勘验、证人证言、报警记录等，综合认定起火部位为成华区田小兰干杂店搭建区。

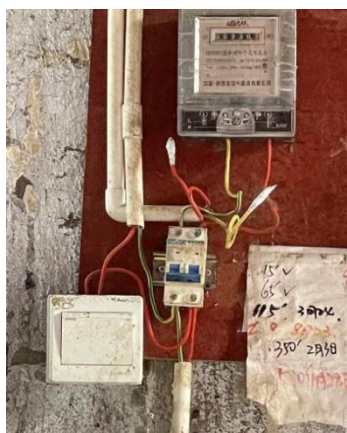
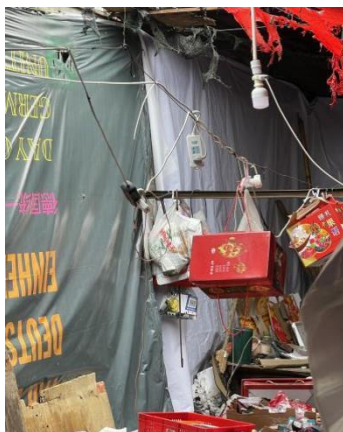
(图四、五 过火商铺西南侧空气开关照片)

顺达房地产公司作为四新桥农贸市场经营管理单位，该公司与商户签有《食品安全承诺书》《消防安全责任书》，但未制定本单位全员安全生产责任制、消防安全制度、消防安全操作规程、灭火和应急疏散预案等。市场内电气线路由该公司统一布线安装，但无电气线路设计、施工图，聘任的电工无特种作业资格证。市场内商铺统一使用额定电流 40A 空气开关，后端电线采用 2

根单芯 2.5 平方毫米铜导线带负荷载体穿管布置,部分电线裸露,未穿管保护,部分开关、插座固定在可燃物上,空气开关无剩余电流动作保护装置。商铺灯、插座以下电气线路由各商家自行设

顺达房地产公司安全生产规章制度不健全，未建立全员安全生产责任制；落实消防安全责任制不到位，未制定本单位的消防安全制度、消防安全操作规程、灭火和应急疏散预案；特种作业人员无证上岗。市场电气设置不合理、线路敷设不规范，空气开关不适配且无剩余电流动作保护装置，部分开关、插座固定在可燃物上。日常安全检查流于形式，对市场内部分电线裸露未穿管保护，商家电气线路私拉乱接，移动插座串接使用等安全隐患排查治理不到位。

（一）顺达房地产公司要切实履行安全生产主体责任，建立健全全员安全生产责任制、消防安全制度、安全风险分级管控和隐患排查治理双重预防管理制度等安全生产基本制度。加强农贸市场内部管理，突出做好市场用电安全管理，进一步规范市场内电气线路敷设，强化对私拉乱接、不规范用电等隐患问题的排查治理。积极组织开展灭火和应急演练，提升从业人员、商家的应急处置能力。

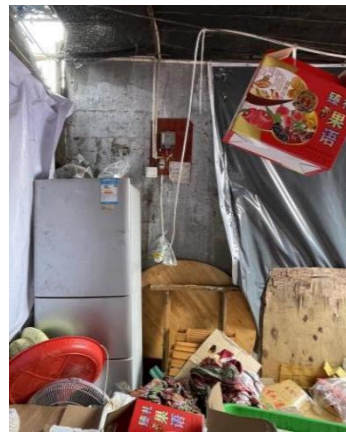
(图六、七 过火商铺西南侧电气线路、插座照片)

置,移动插座串接使用严重。

商户违反用电安全，未使用规范的线路敷设并穿管保护，电灯未设置开关仅靠插接接线板控制使用，各类插线板长期串接使用导致绝缘外保护套破损，引发故障。
