# 房山青龙湖北京红海建邦建筑有限公司 “5·2”一般车辆伤害事故调查报告

“5·2”事故调查组

2024 年 11 月

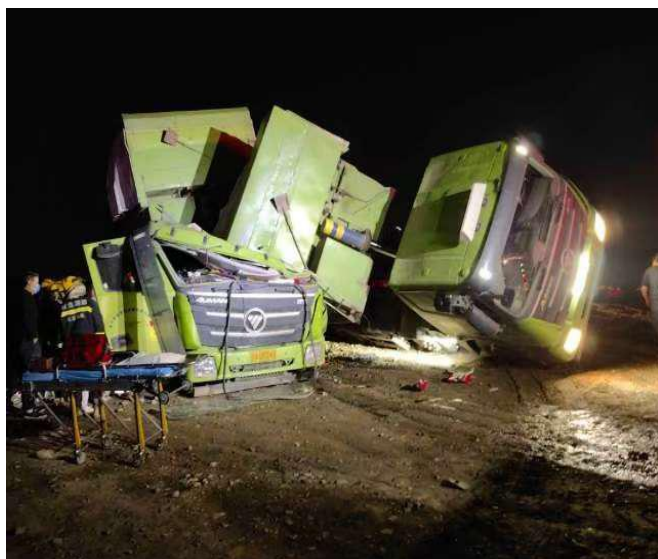
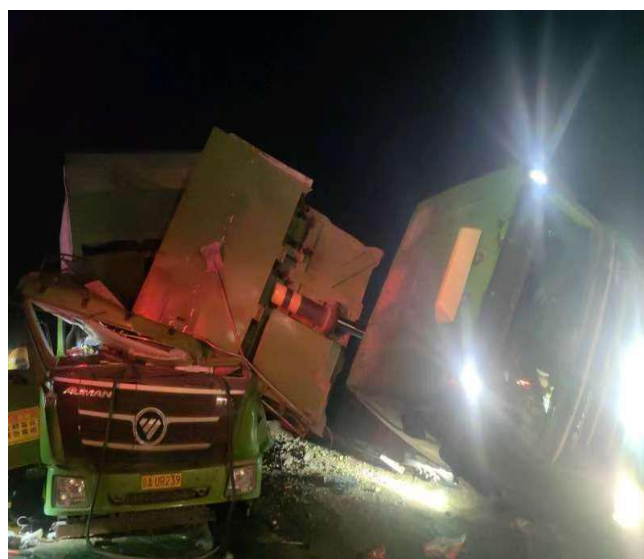
经现场核查、询问相关人员，2024年5月2日凌晨，宋某所雇驾驶员吴某驾驶自卸货车（京AXT925）自丰台区金立南路附近拉基配石送往房山区青龙湖镇大苑上村建筑垃圾处置场内北京路通顺畅商贸有限公司所经营的六车间卸料区。1时50分许，吴某将车过磅后，按指挥员李某某指引将车开至指定位置，发现右侧已停放一辆运送基配石自卸车（京AUR239，驾驶员周某某）。吴某所驾自卸货车起斗卸料过程中向前溜车，同时车头向右发生侧翻，吴某随车向右倾倒，后吴某自副驾位置爬出，发现靠近车头一侧被液压顶杆顶起位置砸在右侧自卸车驾驶室位置，且被砸车内有人被困。现场人员立即拨打119、120等救援电话。

经现场勘查，事发地点位于房山区青龙湖镇大苑上村北京路通顺畅商贸有限公司所经营的六车间卸料区，现场事发位置为非硬化路面，有坡度。

图 1 事发现场

图 2 事发现场

通过询问相关人员、现场勘查、查阅资料，综合分析本起事故的直接原因为：肇事车辆驾驶员吴某在卸料过程中，未充分观察环境，肇事车辆严重超载，导致货车卸料时地面承载力不均衡，重心偏移侧翻是事故发生的直接原因。

不到位，疏于对驾驶员的安全教育培训，致使从业人员的安全意识淡薄，驾驶作业操作不当；二是隐患排查不到位，未及时发现并制止驾驶员吴某的超载行为，吴某所驾车辆自重 18.8 吨，核载 15.37 吨，事发当日载重 75.5 吨，车辆严重超载。

严格落实各项安全生产规章制度及操作规程，保证从业人员具备必要的安全生产知识，掌握本岗位的安全操作技能，坚决防范事故发生。提高安全生产意识，对所属车辆进行全面排查，及时纠正擅自改装、超载运输等违法违规行为。
