## 抚州市黎川县“12·18”较大道路交通事故调查报告

2022年12月18日13时30分许，抚州市黎川县G322国道633km+600m处（黎川县龙安镇境内）发生一起较大道路交通事故，造成6人死亡，直接经济损失约520万元。

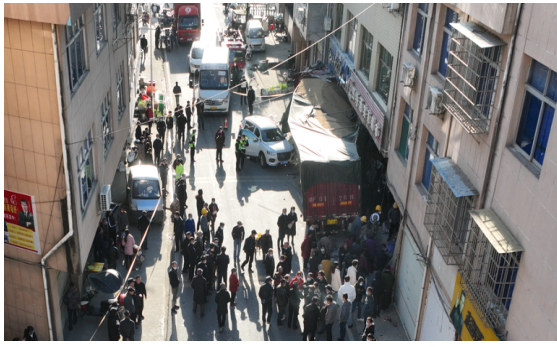
图1 事故现场图

2022年12月18日上午，黄志华驾驶赣F29178重型半挂牵引车（后牵引赣F0126挂半挂车）在龙安镇金沙地装载稻谷准备运送至广东省，当天13点左右稻谷装载完毕后黄志华驾驶车辆从龙安镇金沙地出发沿着G322国道往龙安街道方向行驶，行驶到G322国道龙安镇下坡道路时黄志华开始点刹行车（车速20km/h-30km/h），行车至半坡时车辆出现刹车失灵无法降低车速问题，13点30分左右车辆在G322国道633km+600m处与对向行驶的黄木根驾驶的赣F35M96小车会车时发生刮蹭，后追尾撞上同向行驶的李金才驾驶的赣FQ8575小车、李中华驾驶的赣F29K88小车，同时左侧刮蹭到对向行驶的邱小毛驾驶的赣F22358重型自卸货车，右侧刮蹭到马路右侧房屋以及房屋门口4名群众（详见图1、图2）。

本次事故造成赣F29178重型半挂牵引车/赣F0126挂半挂车前防撞梁破损、前保险杠脱落、驾驶室右侧车门变形等多处损坏，车内人员未受伤；赣F35M96小车左边后门、后轮轮眉、保险杆等多处破损变形，车内人员未受伤；FQ8575小车整体变形，车内2人死亡；赣F29K88小车后保险杠、尾车灯、后窗挡风玻璃破损，车内人员未受伤；赣F22358重型自卸货车左后视镜破损，车内人员未受伤；马路右侧2栋房屋受损以及房屋门口4名群众死亡。

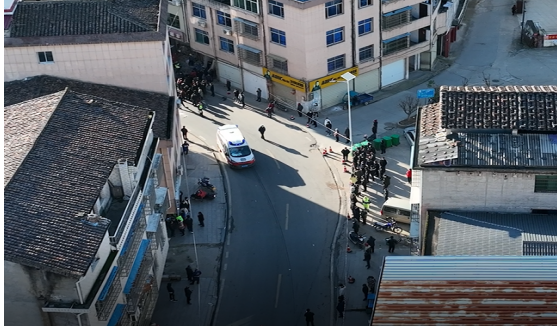
图2 事故路段

事故地点位于黎川县G322国道633km+600m处，二级公路，路面宽6.5m，事故地点前方路段为一陡坡，坡长540m，坡度-10.1462%，事故发生地为急弯，转弯半径33.63m，限速40km/h。道路呈东西走向，东往黎川县城方向，西往龙安镇东堡村方向，南往龙安镇宋洲村方向，北侧为龙安镇卫生院，无交通信号灯，沥青路面，标志线清晰，道路视线良好。

- 1.G322国道事故点前方路段坡度-10.1462%，不符合《公路工程技术标准》的有关规定。
- 2.G322国道龙安镇路段周边房屋建筑距离公路边缘安全间距不符合《公路安全保护条例》第十一条有关规定。

（三）黎川县政府要对事故道路存在的安全隐患及周边房屋建筑距离公路边缘安全间距不足等问题制定整改方案，落实整改措施，积极推动龙安镇集镇环城路项目建设，切实提升道路交通安全水平。
