# 招商街道临海揽山御园工程“10.19”一般高坠 事故调查报告

2021年10月19日10时40分左右，在南山区招商街道沿山路与工业五路交汇处临海揽山御园工程工地，发生一起高坠事故，造成1名工人死亡，直接经济损失约125万元人民币。

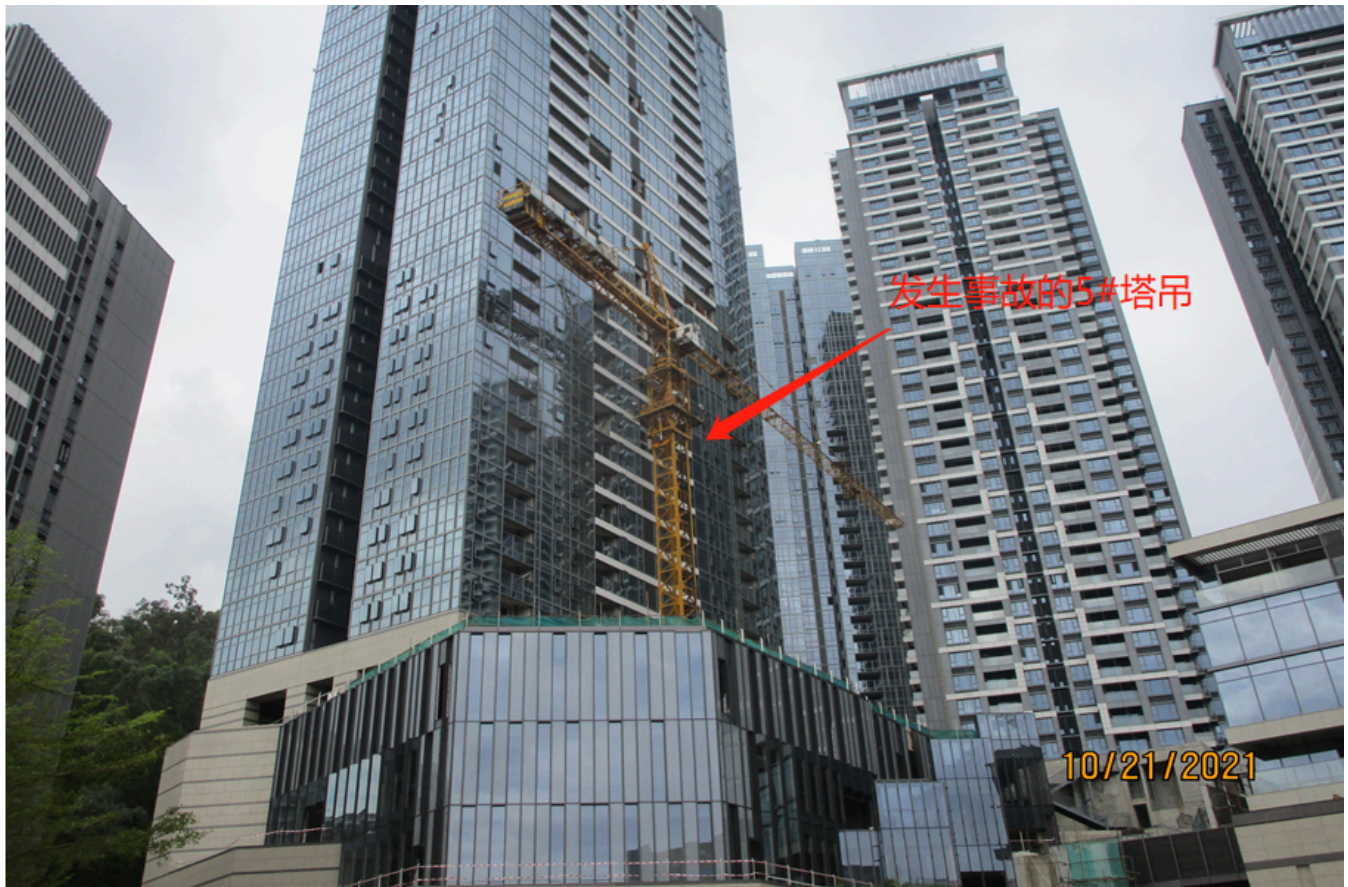
1.事发地点位于南山区招商街道沿山路与工业五路交汇处临海揽山御园工程，事发位置位于工地7#楼5#塔吊。（见图1）

图1：事故现场

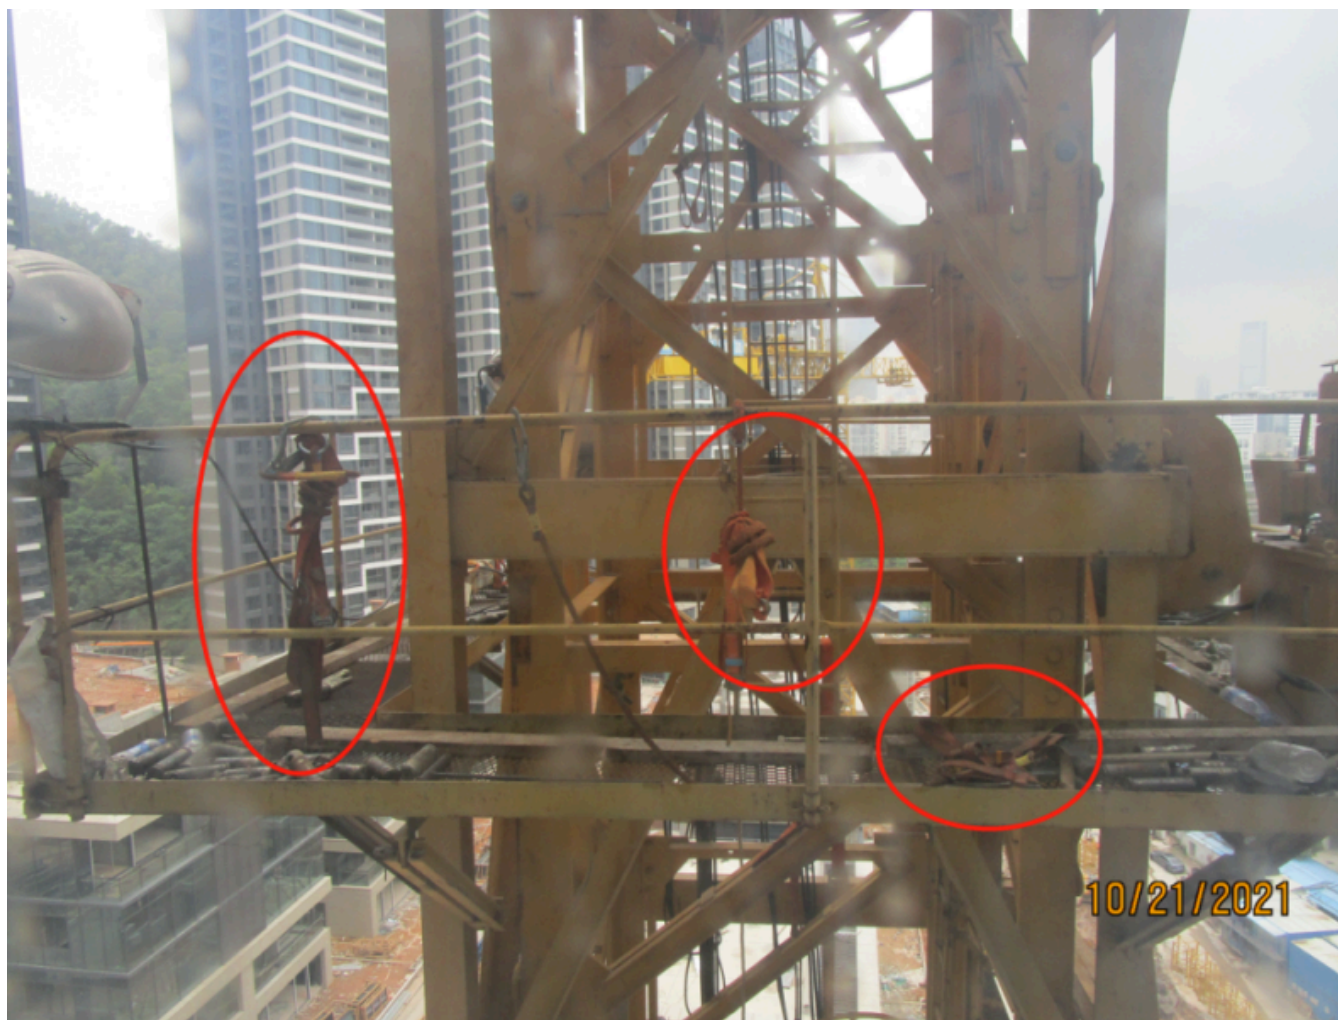
2.事故现场5#塔吊从裙楼地面至塔吊回转总成有9个标准节未拆除，经现场测量，塔吊标准节尺寸（长宽高）为2m×2m×3m，套架作业平台距地面约27m。在套架作业平台四周放置多条安全带；标准节内未见直立爬梯休息平台（不符合国家标准）；死者坠落高度约20米（见图2、图3、图4）。

图2：塔吊套架作业平台及安全带

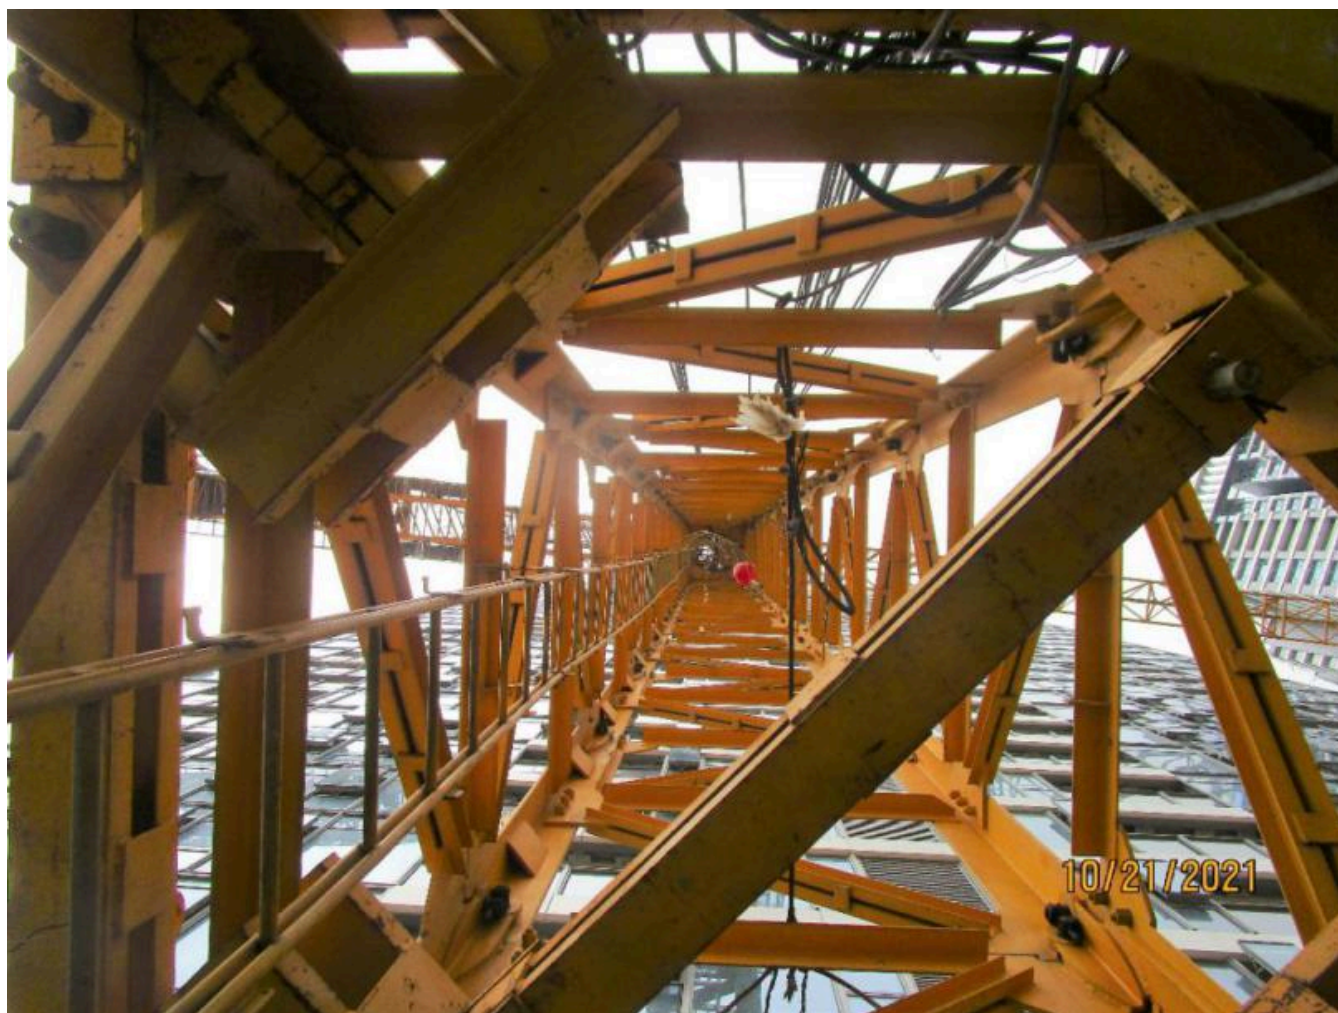
图3：塔吊直立爬梯缺少休息平台

1.宏丰达公司安全管理存在问题：（1）现场安全管理不到位，在塔吊顶升油缸发生故障，需要维修人员攀爬塔吊直立爬梯的情况下，提前拆卸了塔吊的休息平台（不符合国家标准），导致存在安全隐患；（2）未通过正规途径委托有资质的公司提供维修服务；（3）公司法定代表人廖某民，作为该公司在该项目的第一责任人，未认真履行安全生产管理责任，未全面督促、检查本单位的安全生产工作，未及时消除生产安全事故隐患。

（一）宏丰达公司要严格按照安全生产相关法律法规要求，进一步落实安全生产主体责任。要按照“四不放过”的原则，认真吸取这次事故的教训，加强对施工现场的安全管理，加强对施工现场安全隐患的排查，加强对施工人员的安全生产教育培训，全面提高安全生产意识；要健全完善安全生产责任制和安全生产规章制度，结合工作实际对各项安全操作规程和专项施工方案进行全面梳理，实施可靠的施工安全保证措施，提高安全生产水平。

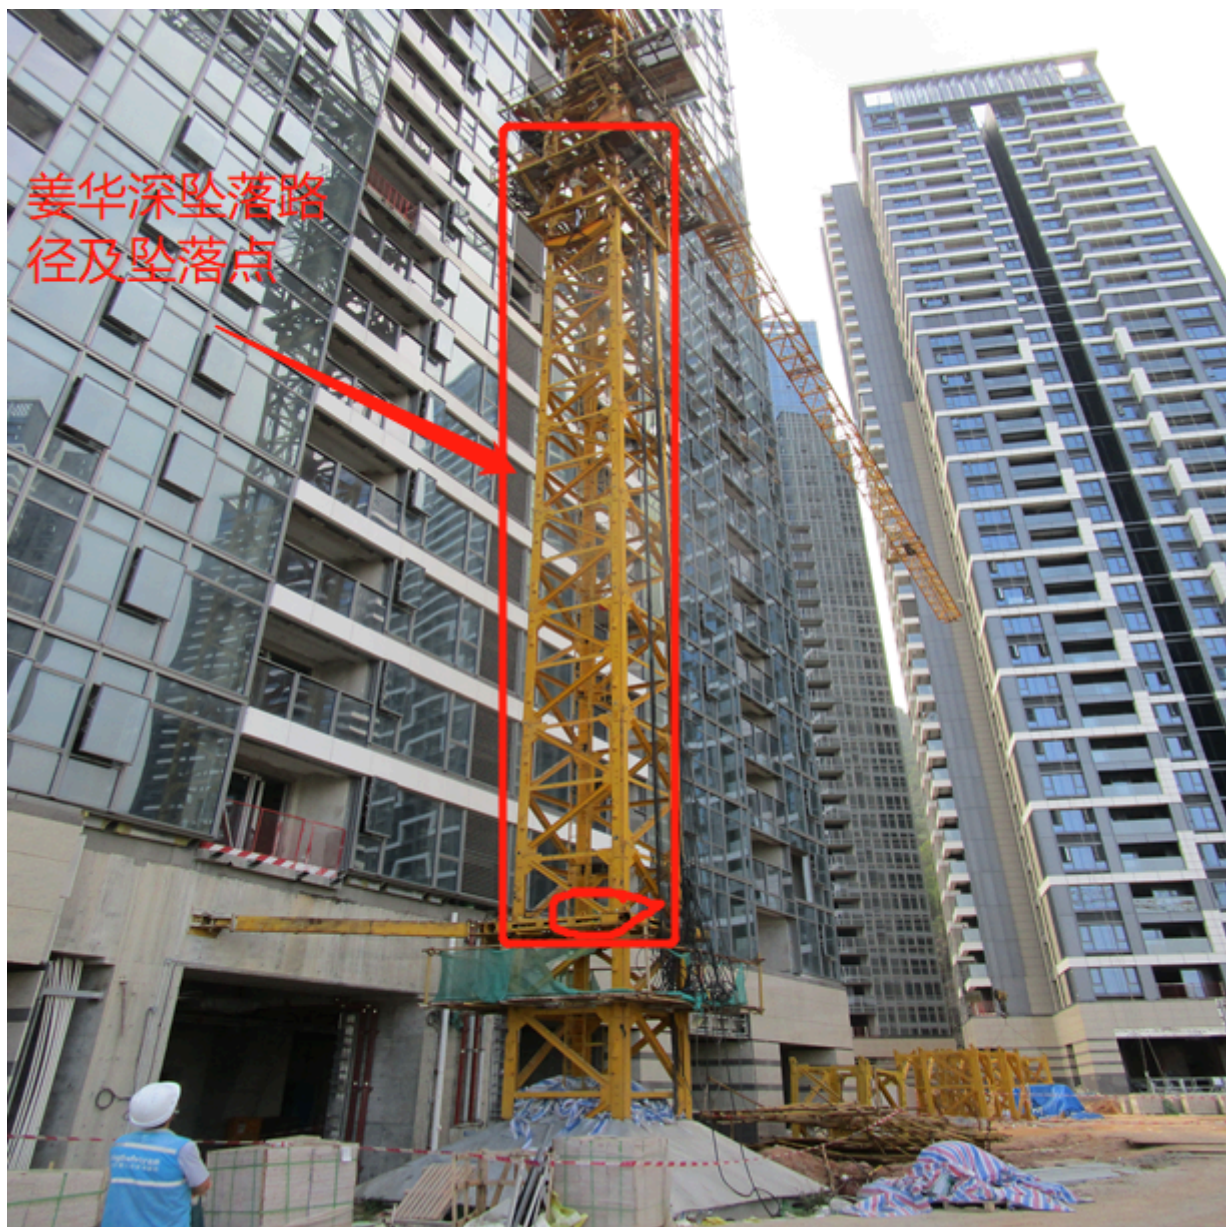
图4：死者坠落路径

姜某深沿塔吊直立爬梯往地面攀爬过程中不慎失稳，坠落至塔吊裙楼封闭平台上。
