# 招商街道深圳贝赛思外籍人员子女学校工程 “9·9”一般物体打击事故调查报告

2022年9月9日15时30分左右，南山区招商街道深圳贝赛思外籍人员子女学校工程7区基坑西北角内支撑梁底垫层混凝土块脱落，砸中一名正在搬运材料的工人。事故造成1人死亡，直接经济损失约187万元人民币。

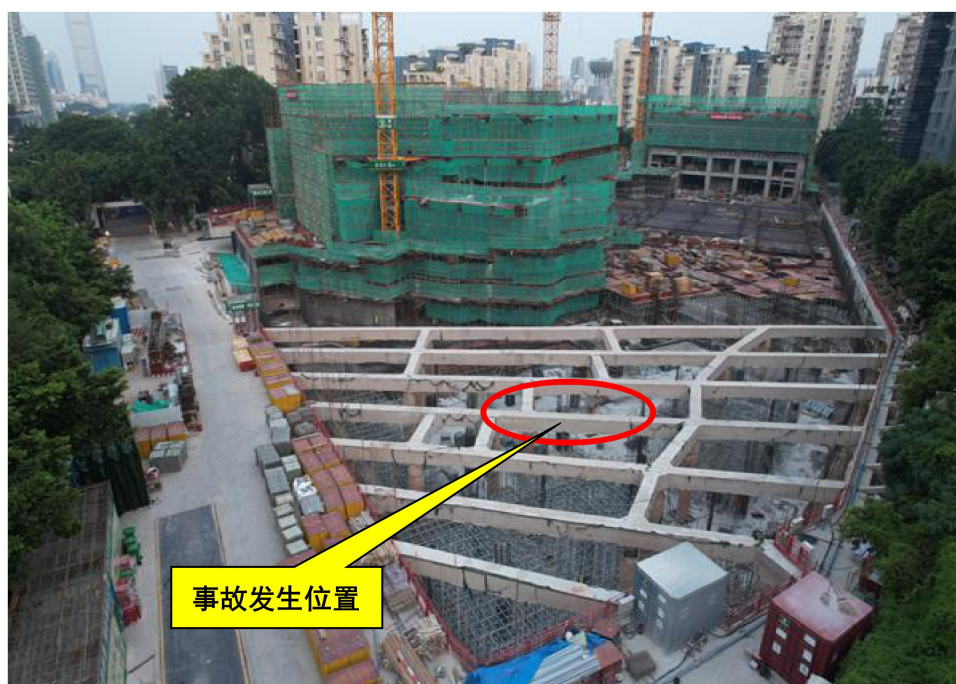
图 1：事发位置

1. 事发位置位于事故工程 7 区基坑西北角施工现场，该区域已完成底板浇筑，正在进行部分墙柱钢筋捆扎及支模架钢管搭设；部分支撑梁底有不规整的混凝土粘结（支撑梁底垫层），混凝土下方粘有彩条布。（见图 1、图 2、图 3）

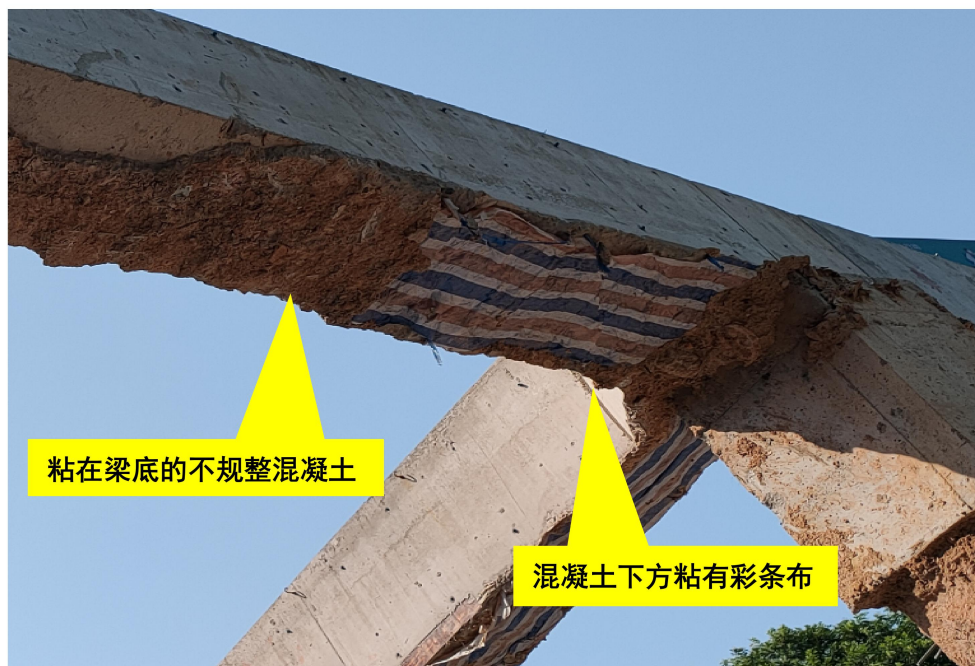
图 3：支撑梁底混凝土情况

据调查分析，结合专家出具的技术鉴定报告，本次事故的直接原因为：基坑土方开挖后，支撑梁底垫层失去土方顶托支撑作用，形成悬空结构，在重力、气温变化、水分流失及施工作业扰动下，垫层与支撑梁粘结力随时间延长逐渐变小，达到临界点后，垫层混凝土块瞬间脱落，砸中在支撑梁下方作业的史某红。

1. 华西公司安全管理存在问题：现场安全管理不到位，未及时清理支撑梁底垫层，未及时排查和消除作业现场的生产安全事故隐患。

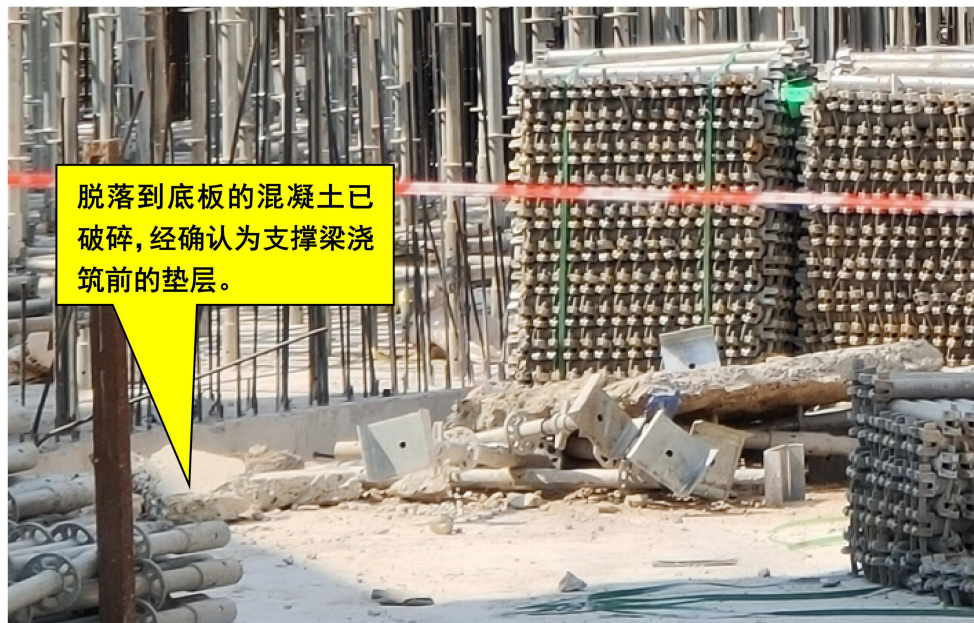
图 4：脱落的支撑梁底混凝土块

2. 脱落的混凝土块为基坑内支撑梁施工前的混凝土垫层，与

支撑梁接触面平整、无异物,脱落的混凝土块长约 4-5m、宽约 0.8m、厚约 100mm-120mm, 坠落高度约 5m。 (见图 4)
