## 新余市马洪建筑工程有限公司“4·9”高处坠落一般事故调查报告

2022年4月9日上午10时50分左右，新余马洪建筑工程有限公司（以下简称：马洪公司）聘请维修人员在对5#厂房进行房顶维修时，发生一起高处坠落事故，造成1人死亡，直接经济损失约193万元。

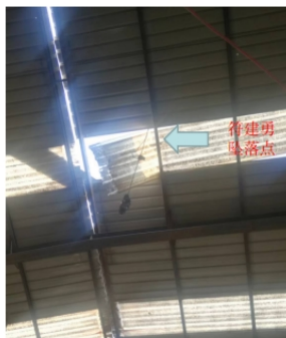
图2 事发厂房屋顶简示意图

因事发5#厂房房顶漏水，2022年4月2日，简瑜兰联系自由职业者邓亮亮维修厂房房顶，约定维修厂房人工费用1.3万元，维修材料全部由简瑜兰负责提供。4月6日和7日，邓亮亮又分别联系符建勇（死者）和刘小猫参与维修。事发5#厂房面积约1100平米，高约10米，为便于采光，房顶采用铁瓦片与透明瓦片交错覆盖的方式（详见图1、图2）。维修厂房房顶的主要工作是更换屋顶瓦片，其中：邓亮亮拆卸旧瓦片并更换新瓦，符建勇使用气动枪拆卸旧瓦片上的固定螺丝，刘小猫搬运瓦片。

2022年4月9日8:00左右，邓亮亮带领刘小猫、符建勇三人在事发厂房屋顶更换瓦片，至10:25左右，此时邓亮亮距离符建勇约6米处低头更换瓦片，刘小猫背对符建勇在搬运瓦片（图2），未注意符建勇。事发时，两人都听到类似踩碎瓦片的声音，抬头发现符建勇不见了，其站立处的透明瓦片被拉开（图3），意识到符建勇可能掉下去了，随即两人赶紧从屋顶下到厂房内，看到符建勇头出血、倒在地上。
