# 新余钢铁集团有限公司“12·24”起重伤害 一般生产安全事故调查报告

新余钢铁集团有限公司“12·24”起重伤害  
一般生产安全事故调查组

2024年2月

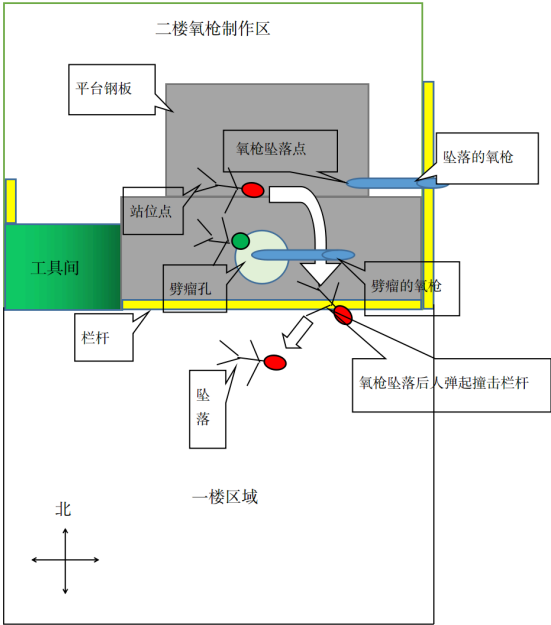
事故现场示意图

2023 年 12 月 24 日，新余安泰冶金设备有限公司派遣劳务工吴永青和万小忠，对新钢公司硅钢薄板事业部炼钢作业区 3#转炉整修平台（二楼高约 10.5 米）氧枪进行劈瘤作业。00:37 分左右，在对 15#氧枪进行劈瘤作业时，吴永青用遥控器操作行车移动 15#氧枪的过程中，氧枪顶部碰到置于作业点上方的 17#备用氧枪（氧枪重量约 5 吨）的底部，导致 17#氧枪从距平台 50.32 米高的氧枪架上掉落，掉落的氧枪砸在整修平台上，钢板反弹将站在钢板上的万小忠掀飞并跌落至一楼地面（见事故现场示意图）。现场人员发现后立即拨打了 120 急救电话并送往新钢医院进行抢救，经医护人员全力抢救，万小忠于 5:30 时左右宣布抢救无效死亡。

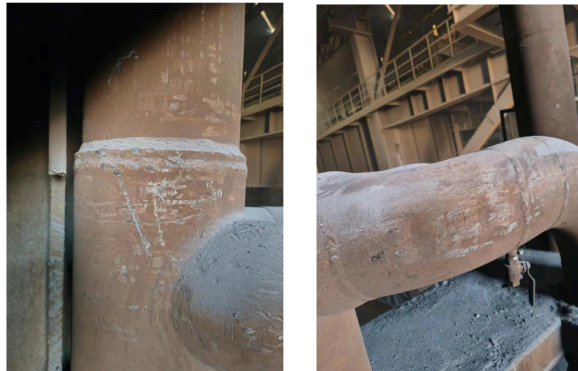
图 1-2（事故现场氧枪刮痕）

根据视频监控和现场勘查显示：吴永青使用遥控器操作行车水平移动 15#氧枪时，造成 15#氧枪接近 17#备用氧枪，在提升 15#氧枪时使其顶部与放置在备用氧枪区的 17#氧枪底部发生了顶碰（见图 1-3），造成 17#氧枪坠落，引发事故。

劈瘤作业人员在 15#氧枪进行劈瘤作业时，因操作行车移动 15#氧枪操作不当，与放置在作业点上方的 17#氧枪发生顶碰，造成 17#氧枪坠落引发事故。

2. 强化危险有害因素的辨识力度，对劈瘤作业进行安全论证，落实各项安全措施。
