## 新余钢铁集团有限公司“1·29”机械伤害一般生产安全事故调查报告

2023年1月29日14时27分左右，新余钢铁集团有限公司厚板特钢事业部厚板区域精整库18#行车发生一起机械伤害生产安全事故，造成1人死亡，直接经济损失约120万元。

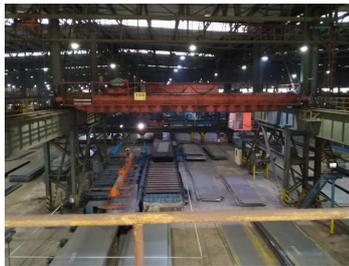
图一（18#行车立体图）

厚板特钢事业部厚板精整作业区18#行车（见图一）于2004年投产使用，该行车年检周期均合格，最近年检时间为2021年11月，下次年检时间为2023年10月。

设备类别为桥式起重机，设备品种为通用桥式起重机，型号QD17.5+17.5T-22MA7，工作级别为A7，制造单位为株洲天桥起重机有限公司。行车跨度为22m，额定起重量为17.5+17.5t，起升速度0.75/7.5m/min，起升高度10.5m，大车运行速度74.2m/min，小车运行速度42.4m/min。

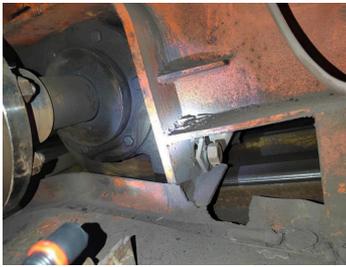
2023年1月29日10时30分左右，新钢公司厚板特钢事业部厚板精整作业区厚板区点巡检班点检工谢某某对18#行车进行点检时，发现18#行车大车北面主动轮螺丝松脱（图二）、小车东面主动轮定位板脱落。10时36分左右，谢某某将上述情况发在成品班组微信群，告知维检中心在厚板特钢事业部厚板精整作业区钳工去处理，并电话告知维检中心钢轧检修作业区轧钢检修作业（厚板）线热处理成品班（精整一班）成品小班班长、钳工应某某前去处理。13时50分左右，应某某安排副班长宋某某、钳工程某一同去维修，14时左右，宋某某和程某从18#行车西南面上行车通道，应某某随后从18#行车南面上行车通道，并与宋某某、程某在一起。由于当时行车正在作业，3人在行车南面通道上等待。14时10分左右，应某某独自离开走至通道西面（离宋某某、程某约20米）。14时13分左右，应某某在未通知行车司机的情况下，佩戴安全带从行车通道南面违章爬上栏杆，打开行车端梁栏杆门进入正在运行的行车。14时15分左右，宋某某从行车通道南面向北面通道走去，14时25分左右，应某某在18#行车处理大车北面主动轮螺丝松脱问题，并将大车轮传动轴的防护罩拆除（图三、图四）。14时30分左右，走到行车北面通道的宋某某发现应某某倒在行车北面大车轮传动轴处，立即呼叫行车停止作业，并给作业长申某某、一级主任师华某某打电话，相关人员接到事故报告后陆续赶到现场。程某听到呼叫后，从18#行车通道南面开端梁栏杆门上行车来到行车北面，一同组织救援，新钢中心医院救护车第一时间赶到现场，并将伤者应某某送往医院组织救治，经新钢中心医院全力抢救，无效后宣布死亡。

图二（大车北面主动轮螺丝松脱）

应某某违反新钢公司《检修安全管理制度（GG203-006E）》，未执行零星检修五条程序，冒险作业，在18#行车未停机情况下擅自上行车，打开大车轮传动轴的防护罩处理大车北面主动轮螺丝松脱问题，安全带被传动轴卷入，将应某某带入传动轴，身体受挤压致死。
