# 新余钢铁集团有限公司中厚板厂 “6·19” 物体打击一般事故调查报告

2021年6月19日16时20分左右，新余钢铁集团有限公司（以下简称新钢公司）全资子公司江西新钢机械制造有限公司（以下简称机制公司）检修人员在更换新钢公司中厚板厂原料作业区配重小车与横升台车连接钢丝绳过程中，发生一起生产安全事故，造成1人死亡、1人轻伤。直接经济损失约 150万元。

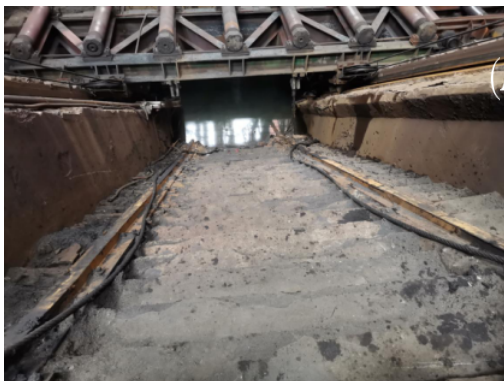
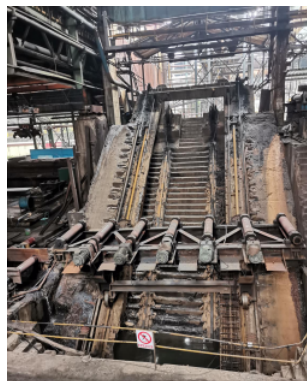
**图1. 维修现场图，（A）俯视图 （B）仰视图。**

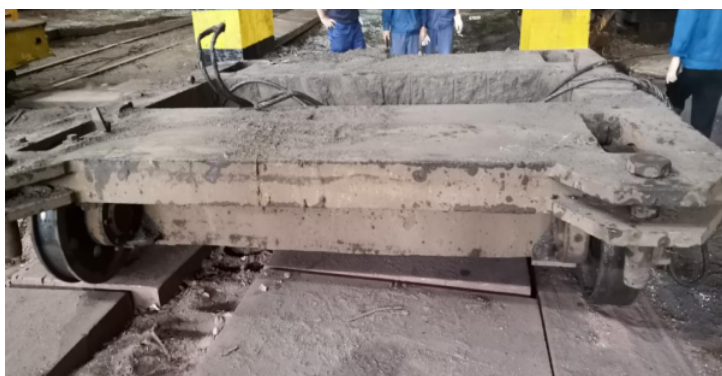
配重小车（如图2所示）滑落撞击周健康并将其带入下方水池（水深约80公分），同时绷断的配重钢丝绳将黎明绊倒。现场作业人员立即进行施救，卢和检立即拨打120急救电话，周永明打电话给机制公司检修中板线负责人毛履仁报告现场情况，并组织现场人员进行施救，联系行车吊离配重小车、通知相关人员对水池抽水。16时30分左右，120救护车到达现场，急救人员将现场受伤人员黎明送往医院救治。16时50分左右，行车将配重小车从水池中吊离，现场人员下水池搜救周健康。16时55分左右，找到掉落水池中的周健康，并将周健康救出，经现场医务人员确认，周健康已无生命体征。

**图2. 配重小车。**

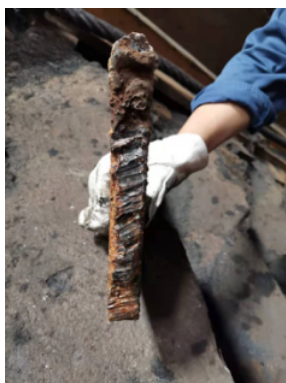
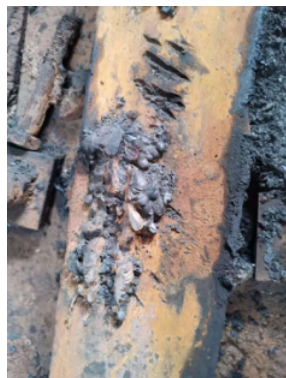
经现场勘查，事故发生地点位于新钢公司中厚板厂原料作业区（现场简易图如图3所示），由于配重小车的钢丝绳有毛刺，需要更换钢丝绳，拆除钢丝绳后，起能量锁定作用的只有止挡，止挡的焊接质量对阻止配重小车的下滑起着至关重要的作用。在事故现场，发现长度220mm，宽度220mm 厚度30mm，重约5.7kg的止挡（止挡尺寸如图4所示），焊料只焊了止挡与轨道接触面的中间位置，两边并没有焊满，焊接质量不符合要求（止挡焊接截面和配重小车轨道焊接面分别如图5中A、B所示），造成止挡脱焊，配重小车下滑，导致事故发生。

图5.（A）止挡焊接截面 （B）配重小车轨道焊接面。

配重小车止挡焊接不牢，焊缝的长度、宽度和高度均不符合要求，无法承受配重小车下滑重力，止挡受力脱焊，造成配重小车下滑将周健康撞击至下方水池中，导致事故发生。

（一）机制公司要强化危险有害因素的辨识力度，对检维修工作方案进行安全论证，落实各项安全措施；加大对现场检维修作业的监督检查，督促现场负责人履行职责；加强对从业人员的安全生产培训教育，保证从业人员具备必要的安全生产知识，熟悉有关的安全生产规章制度和安全操作规程；加强与设备所属单位组织协调管理。
