## 新余钢铁集团有限公司烧结厂“3·20”物体打击一般事故调查报告

2021年3月20日11时20分左右，新余钢铁集团有限公司（以下简称新钢公司）烧结厂在对8#脱硫塔检修和清理进行检查确认时，发生一起物体打击事故，造成1人死亡，直接经济损失约120万元。

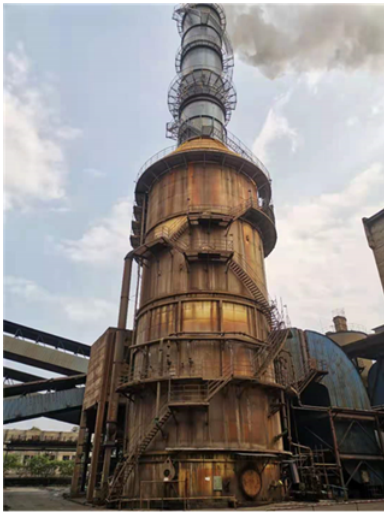
图一：8#脱硫塔

8#脱硫塔（如图一）于2016年11月建成投入运行，塔高（含烟囱）约90m，浆液区塔径13.4m，其主要作用是将8#烧结机产生的烧结烟气进行脱硫、除尘，以减少烟气中的有害物质（SO<sub>2</sub>、NO<sub>x</sub>、CO<sub>2</sub>），满足环保要求。主要工艺流程为烧结机产生的烟气依靠脱硫增压风机引入脱硫塔内，脱硫塔上部喷淋管将脱硫剂（石灰石浆液）喷入与烟气中的SO<sub>x</sub>反应，从而达到脱除烟气中硫的效果。

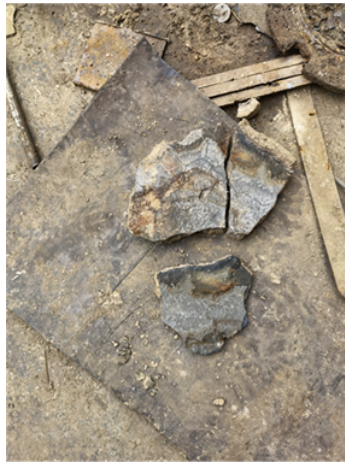
图二：结垢

2021年3月20日上午，新钢建设公司检修结束后，新钢烧结厂环能车间准备进入8#脱硫塔塔底进行开机前的检查确认，环能车间主任李晓馨通知车间副主任伍志峰、常早班大班长许志鹏、当班丙班大班长刘中宜和乙班副大班长张增平（加班）五人完成此项工作。许志鹏办理好检修安全报告书和进入有限空间作业许可证后，11时15分，李晓馨、伍志峰、许志鹏和刘中宜进入8#脱硫塔塔底进行检查确认。张增平在塔外人孔处进行安全监护。11时20分左右，位于塔底人孔处附近的李晓馨被上方约20m处从塔壁脱落的约6公斤重的结垢（如图二，主要成分为硫酸钙）击中倒地，现场人员立即向前查看，发现结垢击中了李晓馨背部，倒在地上不能说话。由于是高空坠物打击伤，怕引起二次伤害，现场人员不敢移动伤者，立即拨打了120急救电话。11时30分左右，120救护车到达现场，急救人员立即将伤者送至新钢医院抢救，经抢救无效于16时39分宣布死亡（事故现场示意图如图三）。

8#脱硫塔塔壁结垢松动脱落掉下，击中正在塔底人孔处检查确认的人员，导致事故发生。

1、危险有害因素辨识不到位。3月17日开始进入8#脱硫塔内进行作业时，未辨识到塔壁结垢松脱坠落风险，导致未能及时发现并清理塔壁积垢，消除事故隐患。

2、安全意识淡薄。作业人员虽知道塔壁积垢存在脱落风险，但片面认为积垢比较牢固，作业中从未发现过塔壁积垢脱落现象，形成群体性的盲区和防范短板。

3、安全防范措施不到位。3月20日进入塔内检查确认虽辨识到了塔壁积垢脱落风险，但未对塔壁积垢情况进行全面的安全检查，未采取切实有效的安全防范措施，消除事故隐患。

（一）新钢公司烧结厂要强化对危险有害因素的辨识力度，落实各项安全防范措施，加大对现场检维修作业的监督检查，及时消除生产安全事故隐患；
