新余钢铁集团有限公司焦化厂“4·11” 煤气中毒一般事故调查报告

2022年4月11日5时36分左右，新余钢铁集团有限公司焦化厂（以下简称新钢公司焦化厂）7m焦炉硫铵工序操作人员在进行饱和器倒换作业过程中，发生一起煤气中毒事故，造成2人死亡，2人受伤，直接经济损失约300万元。

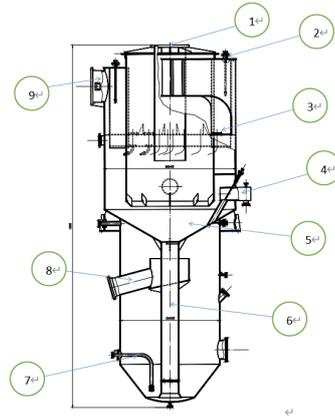
图1: 饱和器结构图

1.饱和器结构图(见图1)。其中:①饱和器煤气出口管,②母液喷洒管,③吸收室,④满流口,⑤结晶室,⑥降液管,⑦结晶抽出管,⑧循环母液出口管,⑨煤气进口管。

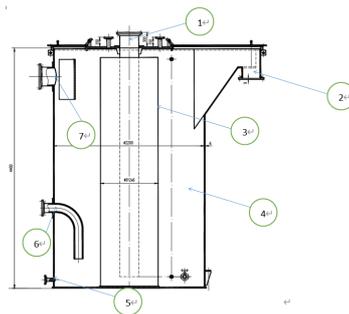
图2: 满流槽结构图

2.满流槽结构图(见图2)。其中:①饱和器满流到满流槽的满流管,②满流槽溢流口,③满流槽液封槽,④满流槽外本体,⑤满流槽放空管,⑥小母液吸入管,⑦大母液槽连通管。

4.液封冲破的原因分析：(1)饱和器内母液液位下降，煤气从饱和器满流管进入满流槽液封槽；(2)满流槽液封槽内泡沫多,因为饱和器母液酸度控制不当，使焦油和母液成乳状液体而形成泡沫，致使比重下降，降低液封有效高度；(3)在饱和器清堵过程中，开启捕雾器和排焦油蒸汽清扫进行清扫，大量硫酸铵结晶悬浮在母液水中满流至满流槽液封槽内，降低液封有效高度（事发时煤气压力17.59Kpa，满流槽液封槽设计高度4.2m）。

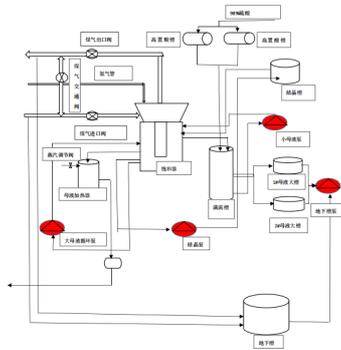
图3：饱和器工艺流程

由WSA制酸单元送来的硫酸进入硫酸高置酸槽内，再从高置酸槽自流到满流槽或者母液循环泵入口。（见图3）
