## 新宁县“4.26”电子礼炮爆炸一般 事故调查报告

2021年4月26日上午9点10分左右，新宁县回龙寺镇北兴社区三角坪巷子内，因办丧事，在燃放电子礼炮时发生爆炸事故，造成1人死亡，3人受伤和部分物件受损，直接经济损失140.22万元。

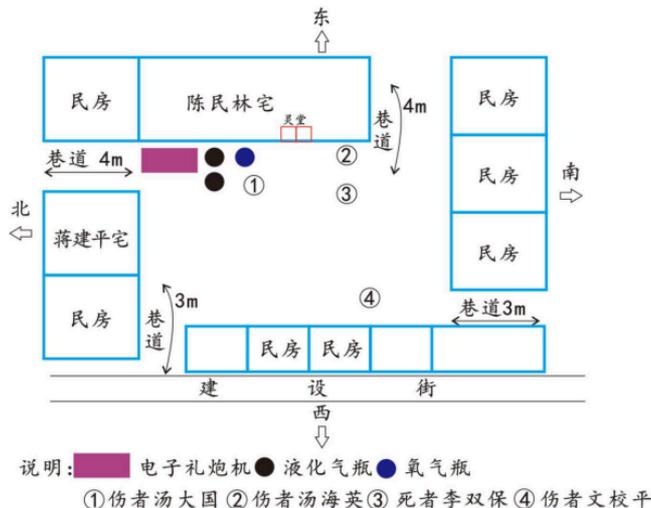
4.26事故发生时位置示意图

2021年4月21日，新宁县回龙寺镇北兴社区三角坪一老人去世，其儿子陈民林为父亲操办丧事，由该镇居民汤大国提供电子礼炮机燃放服务（包括1台三管礼炮机和1台手提式六管电子礼炮机，其中六管电子礼炮机也称鞭炮机），双方约定服务总价为1460元，汤大国负责操作燃放。在办丧事的第六天，即4月26日上午9点10分左右，汤大国在操作过程中鞭炮机突然爆炸，造成1人死亡、3人受伤，部分建筑物、电子礼炮机主机、气瓶不同程度受损。

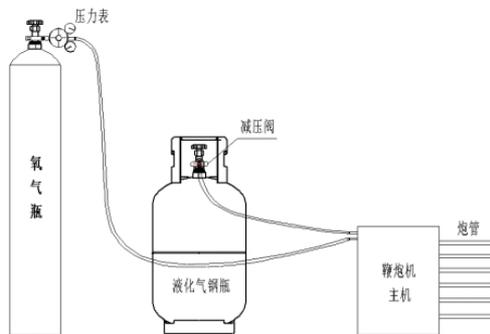
图18 电子鞭炮机系统示意图

本次事故电子礼炮机实为一台六管电子鞭炮机,由鞭炮机主机(含控制系统及其连接管线)、气瓶、连接管线及其附件等三部分组成。

一小部分连接管为液化石油气专用气管,其他部分为塑胶管,不同气管采用快捷头连接;氧气压力表(禁油)量程0-2.5MPa,制造单位:青岛德昱焊割设备有限公司;减压阀(未爆炸液化石油气钢瓶附件)品牌为:璐美,型号:JYT-0.6-F3。

(1)事故鞭炮机主机上无回火防止装置，电磁阀可双向通气，设计制造存在安全隐患，导致回火现象发生;

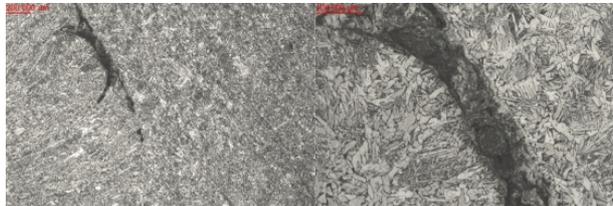
图19 焊缝金相组织 50X

焊缝组织为白色铁素体沿柱状晶界分布，少量无碳贝氏体由晶界向晶内生长，晶内为针状铁素体及少量珠光体，见图19、图20。过热区金相组织见图20，组织为块状、针状铁素体+珠光体，晶粒较粗大，按CJ/T 31-1999《液化石油气钢瓶金相组织评定》评级为5级。

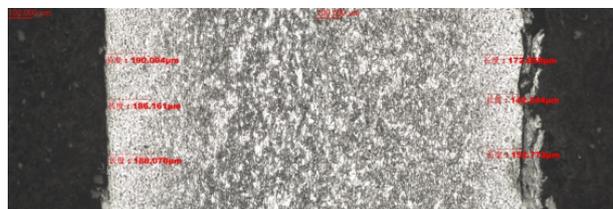
图21 母材内表面金相组织 100X

金相组织如图21、22所示，为块状铁素体+珠光体。内、外表面存在部分脱碳现象。内表面脱碳深度约0.19mm，外表面脱碳深度约0.15mm。

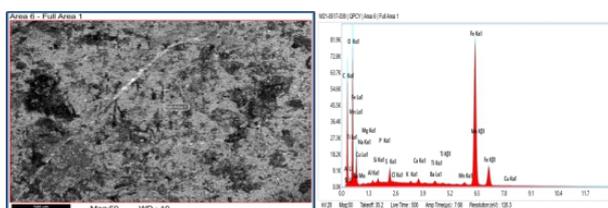
图23 能谱取样

对11#残片进行能谱分析，结果见表4。结果表明：残片内表面并无其他可疑介质成分，内表面碳与氧元素含量较高。

综合分析气瓶残片内表面及鞭炮机系统连接管内表面残留物能谱分析结果，内表面碳与氧元素含量较高，应为燃烧不完全产生的碳及氧化物。

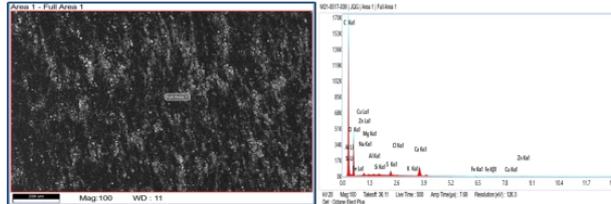
图25 能谱取样

对鞭炮机系统连接管内表面残留物进行能谱分析，内表面碳与氧元素含量较高。
