新建居住、商务、商业项目（武昌滨江天街项目
337北库地块）“7·30”一般机械伤害事故调查
报告

2022年7月30日17时45分左右，位于武昌区徐家棚街和平大道与团结路交汇处的新建居住、商务、商业项目（武昌滨江天街项目337北库地块）工地发生一起机械伤害事故，造成1人死亡。事故直接经济损失200万元。

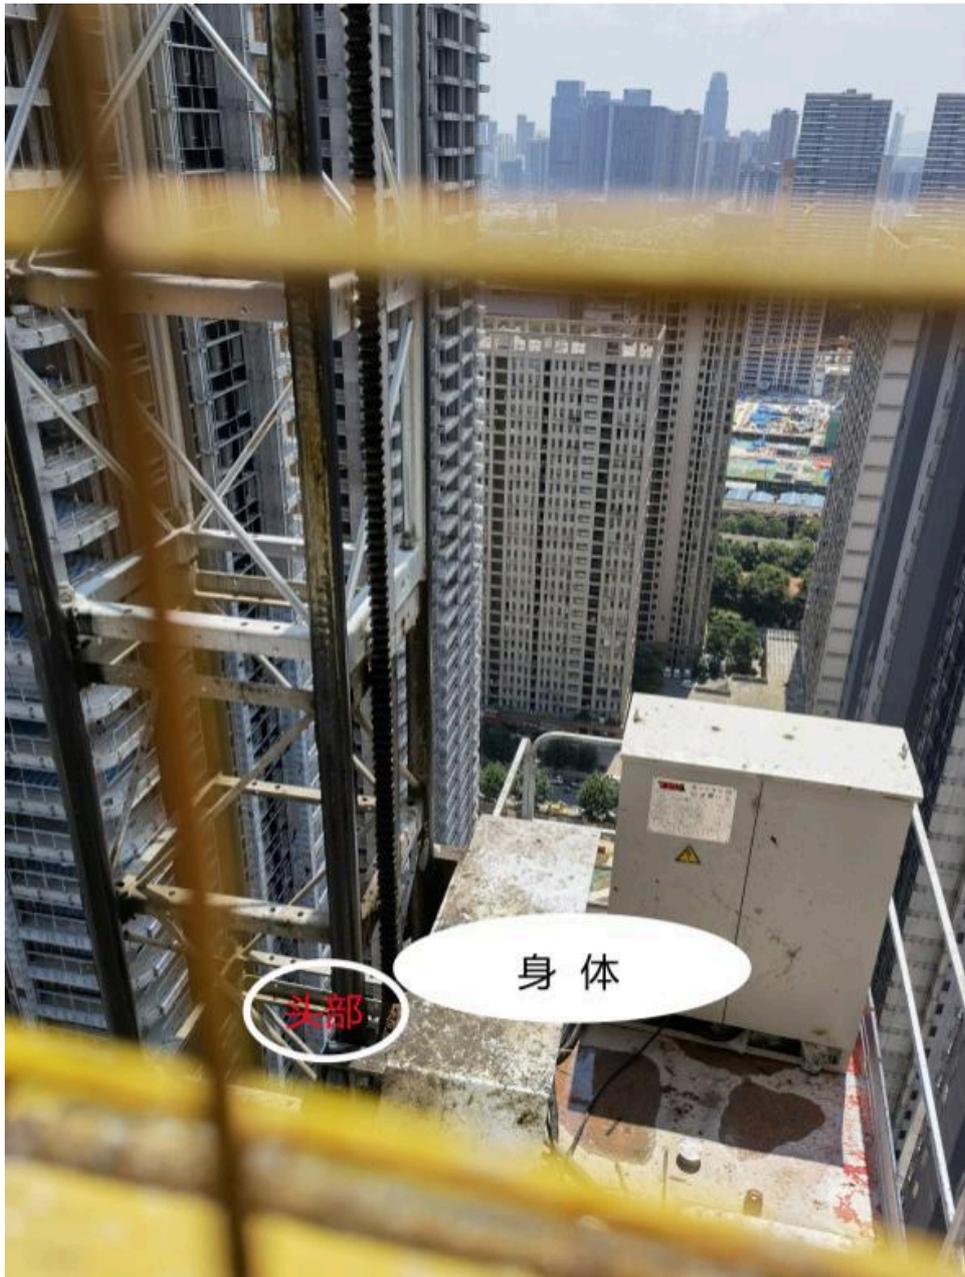
17时45分左右，当涂刷作业进行到23—24层间时，在左轿厢驾驶室内的彭某某按照在左轿厢笼顶上郑某某的要求操纵施工升降机上行，运行至26层时，彭某某感觉到左轿厢有顿挫感，便立即停机，并对郑某某喊话。喊话无应答后，彭某某从左轿厢内专用爬梯爬到左轿厢顶进行查看，发现郑某某身体趴在施工升降机驱动板上，头部卡在驱动板和标准节之间且有明显创伤，安全帽已碎裂并吊挂在头部。彭某某将郑某某抱下平放到左轿厢顶部，然后电话通知金鹰租赁公司实际控制人季某某。

图一 事发时郑某某站位示意图

郑某某、彭某某两人在进行加节作业时违反《建筑施工升降机安装、使用、拆卸安全技术规程》的有关规定，在施工升降机运行中进行保养作业，造成郑某某头部被运行中的施工升降机轿厢顶与标准节剪切、挤压受伤而致郑某某死亡，是事故发生的直接原因。

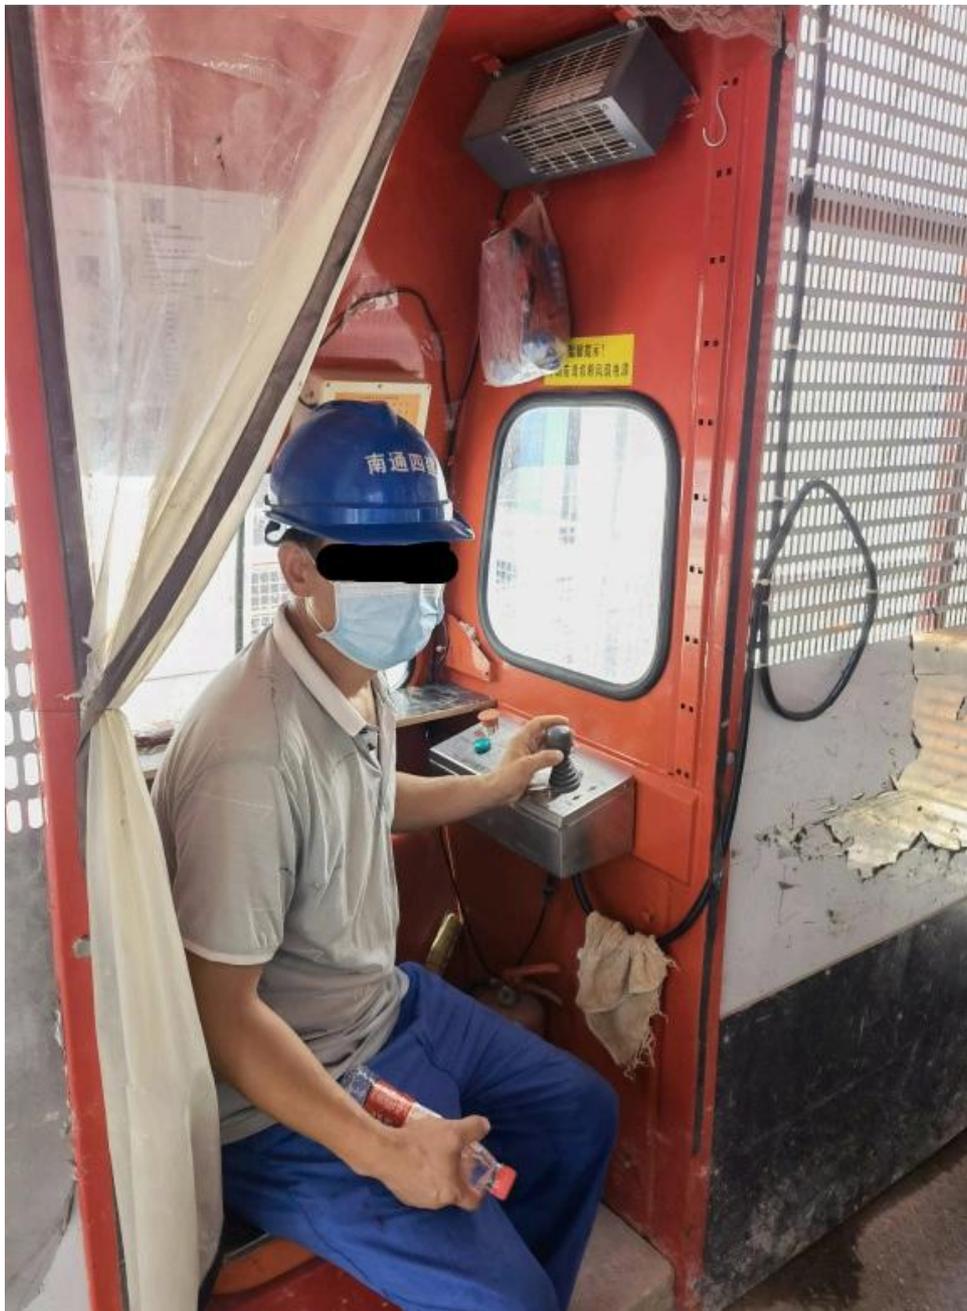
图二 事发时彭某某操纵示意图
