### “ 4 · 20 ”

2021 年 4 月 20 日，新桥镇老木峪村拱桥组兄弟建材发生一起机械伤害事故，死亡一人，直接经济损失 45 万元。事故发生后，区生产安全事故调查组对该起事故进行了调查，查清了事故发生的过程及原因，认定了事故性质，分清了事故责任，并提出了对事故责任者的处理意见以及事故的防范措施和建议。现将有关情况报告如下：

永定区生产安全事故调查组

2021 年 5 月 17 日

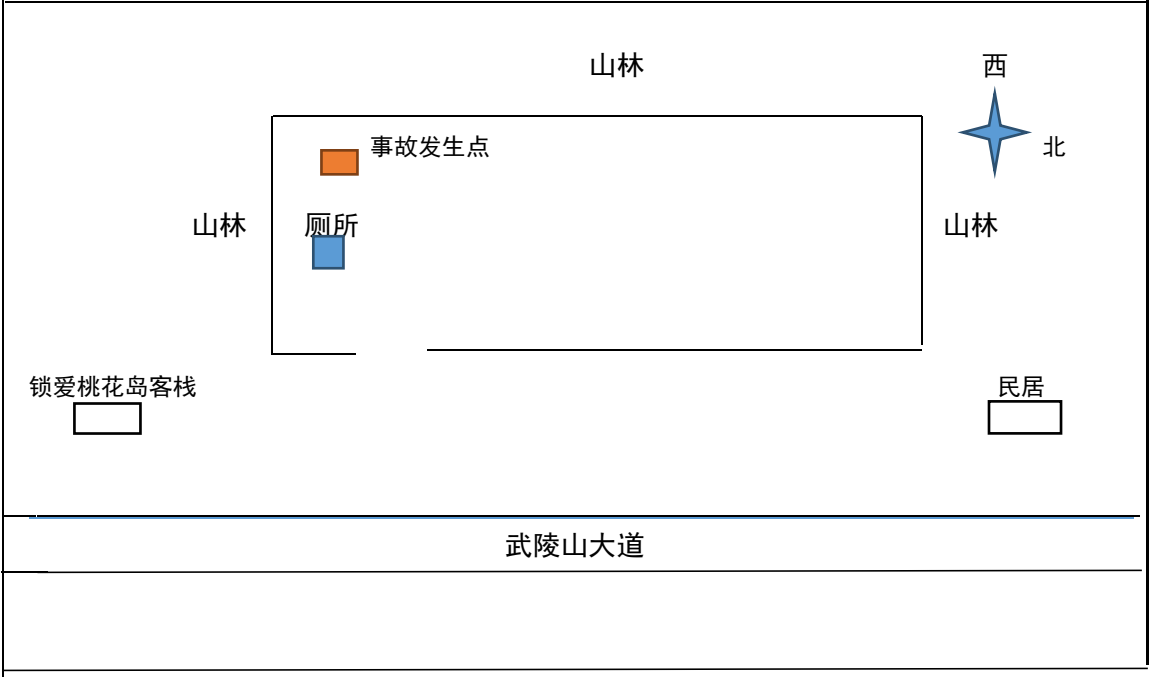
1. 兄弟建材“4·20”事故现场平面图

经现场勘察，事发现场位于张家界市永定区新桥镇老木峪村拱桥组兄弟建材水泥砌块厂内，事故发生点位于水泥砌块机主架与提升砖架之间，该砌块机型号为:QTJ4-25A 型砌块成型机。提升砖架送砖活动路径为长方形钢架，框架边长 3.00M，宽 1.80M，立柱高 1.5M，该厂坐西朝东，东临武陵山大道，其余三面均为山林。

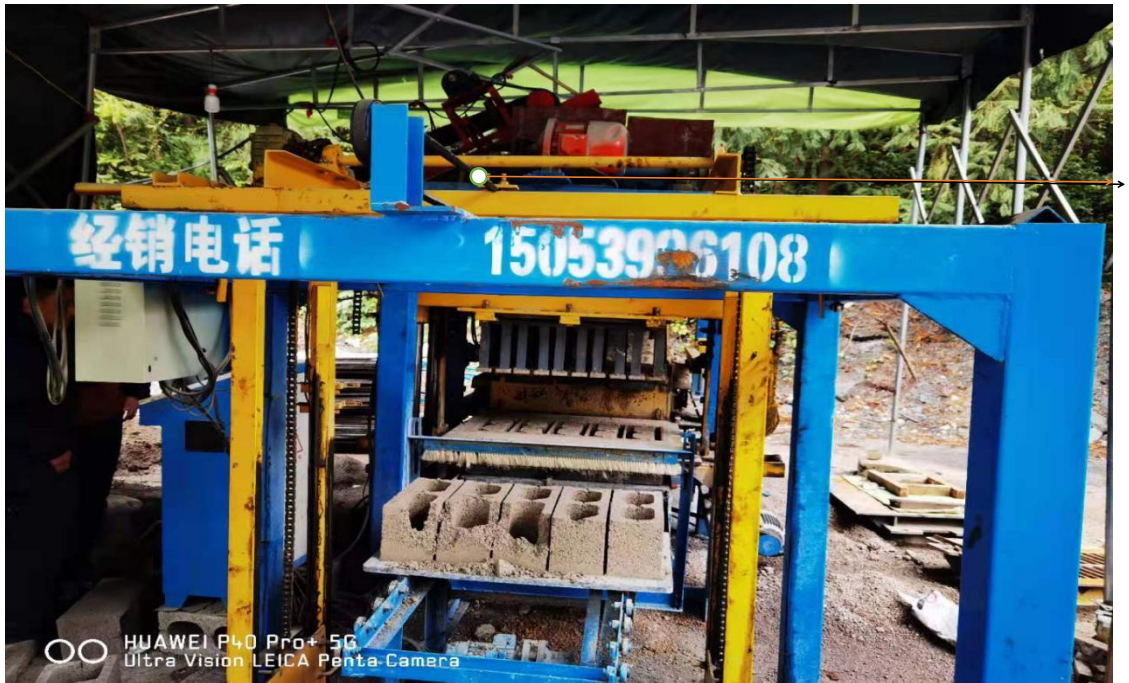
3. QTJ4-25A 型砌块成型机正面图

故  
事  
发  
生  
点

直接原因：QTJ4-25A 全自动砌块成型机控制器电源未关闭、提升砖架自动启动按钮未关停，作业人员违规从事机械维修作业，误触自动感应器导致提升砖架启动回车，被夹在提升砖架与主架之间，胸部两侧受到严重挤压，是该起事故的直接原因。
