新洲阳逻湖北星永光建筑有限公司 “7·31” 一般  
高处坠落事故调查报告

2023年7月31日上午9时10分许，湖北星永光建筑有限公司（以下简称湖北星永光建筑公司）在位于新洲区阳逻经济开发区阳福大道的中电建武汉铁塔有限公司（以下简称武汉铁塔公司）镀锌公司车间内进行防腐作业时，发生一起高处坠落事故，造成1人死亡，事故直接经济损失约为135万元。

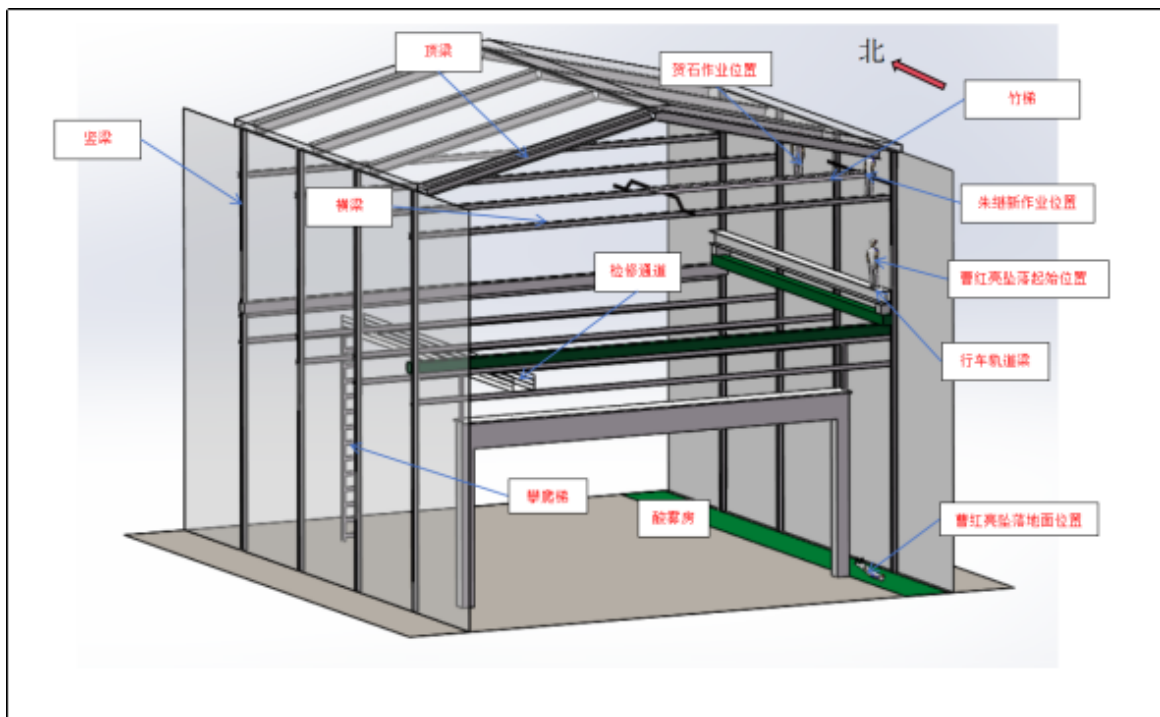
图1 镀锌A车间立体示意图

2023年7月31日5时许，按照湖北星永光建筑公司作业安排，华拓建业工程公司镀锌车间钢结构油漆施工项目现场负责人郑某强带领公司三名工人曹某亮、贺某、朱某新到武汉铁塔镀锌公司镀锌A车间（见图1）内对顶梁进行防腐油漆涂刷作业。

9时10分许，三人将竹梯和钢管用绳子在东边横梁上固定好后，准备下班。曹某亮在安全带与安全绳未进行挂接的情况下，从竖梁往下攀爬至行车轨道梁上，随后坠落地面，郑某强听到声响后立刻赶到曹某亮坠落点查看情况，发现其趴在地面、头部流血。

高处作业人员曹某亮在未将安全带与安全绳进行挂接的情况下，从镀锌A车间竖梁往下攀爬至行车轨道梁上行走时，因身体失去平衡坠落地面受伤而亡，是事故发生的直接原因。

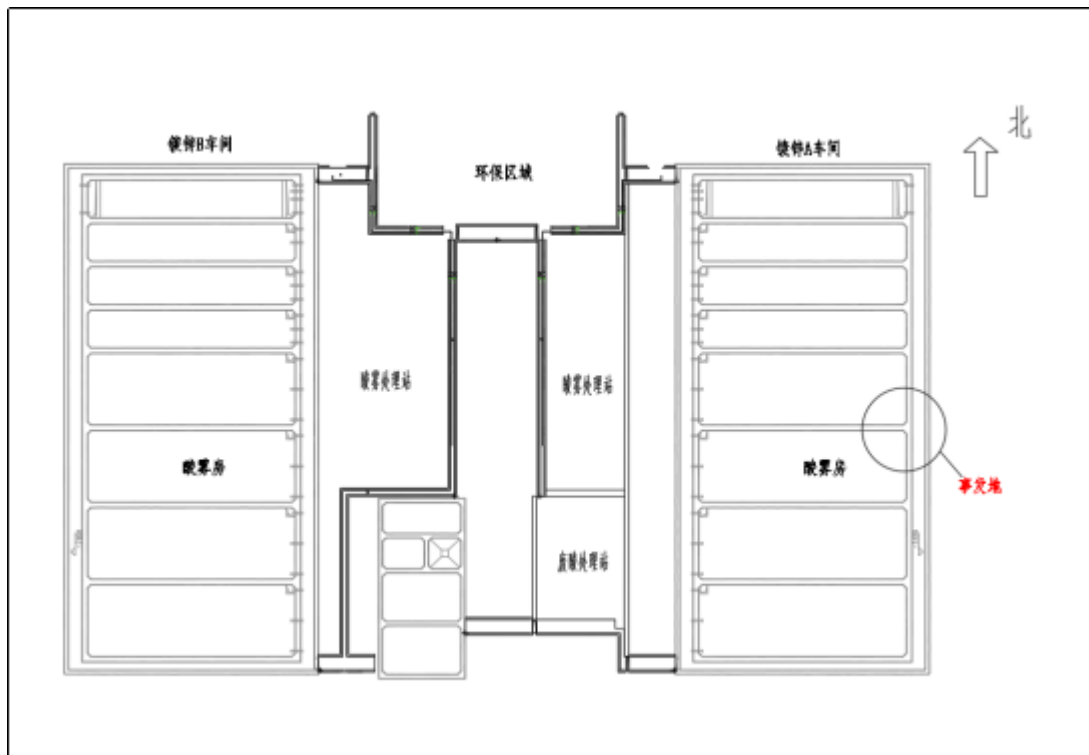
图2 镀锌车间平面示意图

武汉铁塔镀锌公司镀锌车间东西两侧分别为镀锌A车间、镀锌B车间，中间为酸雾处理站、废酸处理站及环保区域，事发地位于镀锌A车间（见图2）。

事发地所在的镀锌A车间基本框架采用钢结构梁搭建，分为竖梁、横梁及顶梁，四周由彩钢板包围，顶棚盖有金属板，车间主要为占地面积900平方米的酸雾房，酸雾房上方依次为透光瓦片、检修通道、行车轨道梁。事发当天作业内容为对顶梁进行防腐油漆涂刷，由于部分作业区域站在横梁上作业高度不够，作业人员便用钢管和绳子架设竹梯辅助作业。事发时，贺某和朱某新位于车间横梁上，距离地面高度约15米，曹某亮位于行车轨道梁上，距离地面高度约12米。事故发生后，安全带在曹某亮身上未发生脱落，安全带挂钩未损坏，安全带未与安全绳挂接，佩戴的安全帽掉落在酸洗房上部透光瓦片上。
